**FACULTAD DE CIENCIAS QUÍMICAS
UNIVERSIDAD AUTÓNOMA DE COAHUILA**

REPORTE GENERAL DE CARACTERIZACIÓN DE COMPONENTES DE VÁLVULAS GLOBO DE 4”

Atención,
M.C. Horacio Villarreal
Fundición de Aleaciones Especiales de México S.A. de C.V.

***SERVICIOS DE CARACTERIZACIÓN POR ENSAYOS NO DESTRUCTIVOS DE
LOTE REPRESENTATIVO DE PIEZAS DE VÁLVULAS TIPO GLOBO***

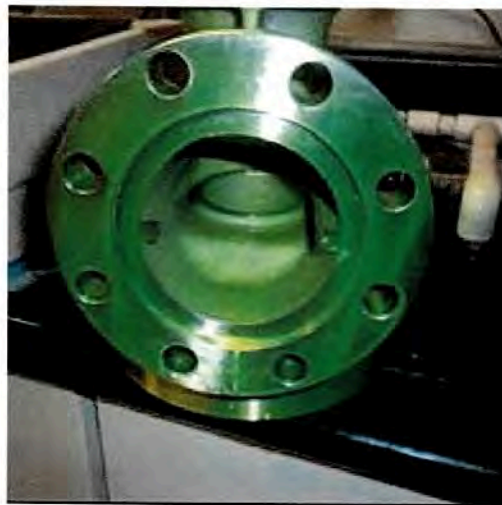
Mediante la inspección de líquidos penetrantes no se observó ninguna discontinuidad, por lo que no fueron llevados a cabo pruebas destructivas adicionales para la determinación de fallas. A continuación, se presenta la galería fotográfica de una de las piezas analizadas (16ME390).

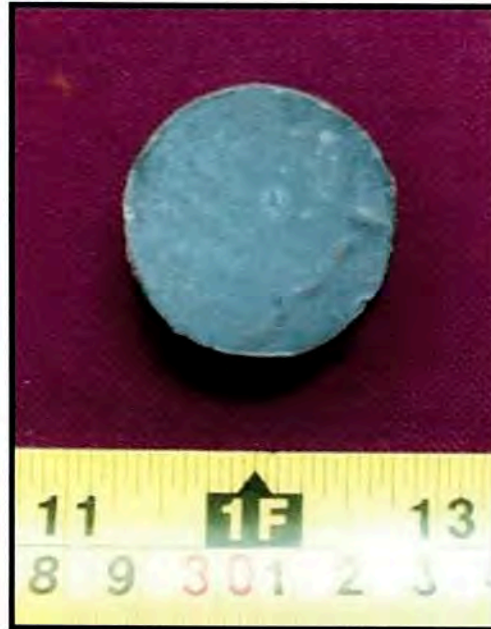
Fotografía 1. Aspecto general de la muestra 16ME302 antes del ensayo en cámara salina

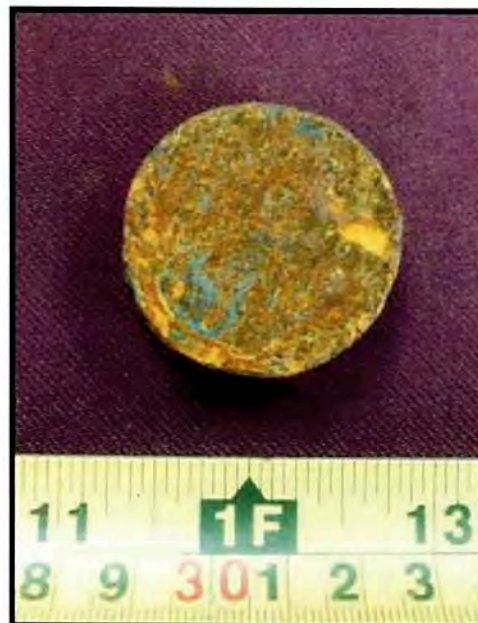
Fotografía 2. Aspecto general de la muestra 16ME302 después de 72 h de ensayo en cámara salina.

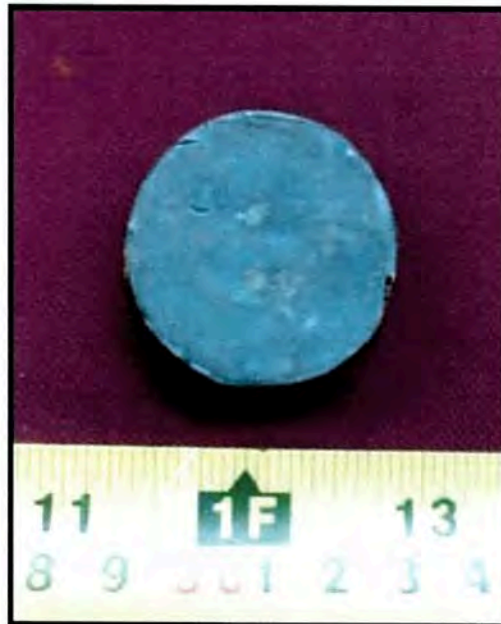
Fotografía 5. Aspecto general de la muestra 16ME303 antes del ensayo en cámara salina.

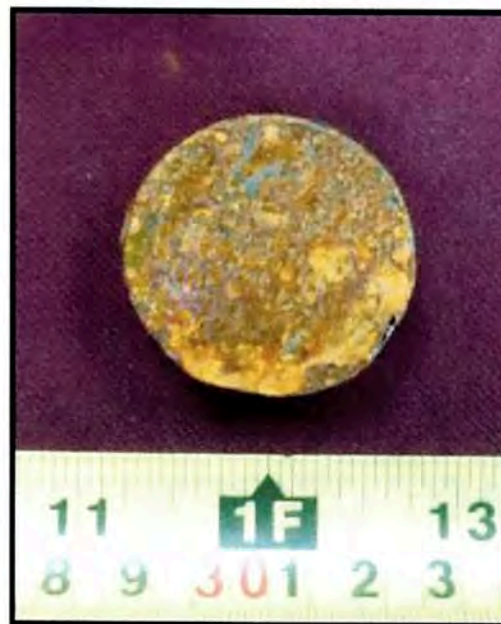
Fotografía 6. Aspecto general de la muestra 16ME303 después de 72 h de ensayo en cámara salina

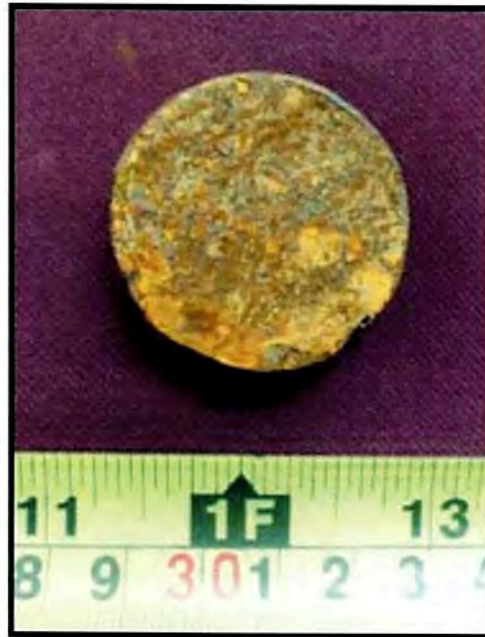
Fotografía 7. Aspecto general de la muestra 16ME303 después de 96 h de ensayo en cámara salina.

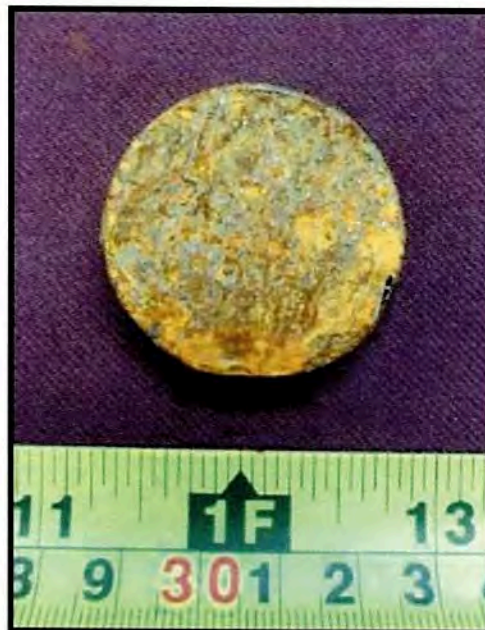
Fotografía 8. Aspecto general de la muestra 16ME303 después de 120 h de ensayo en cámara salina

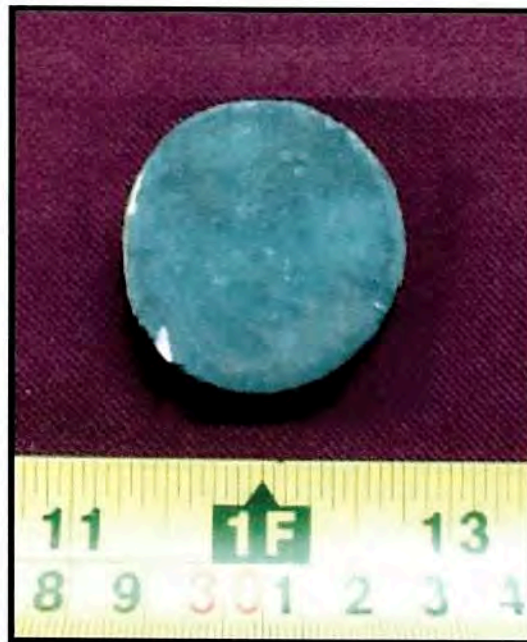
Fotografía 9. Aspecto general de la muestra 16ME304 antes del ensayo en cámara salina.

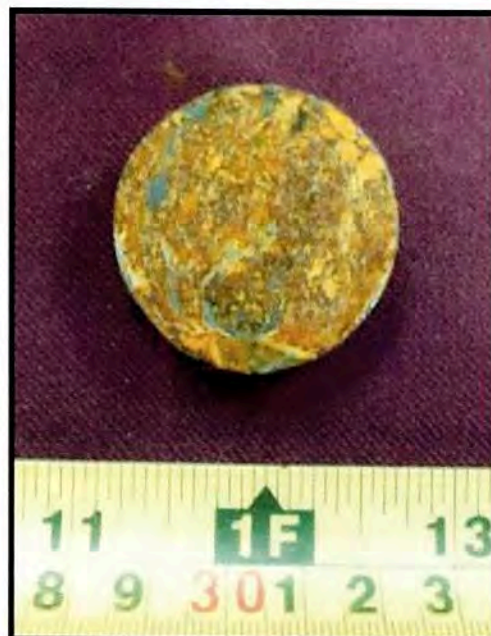
Fotografía 10. Aspecto general de la muestra 16ME304 después de 72 horas de ensayo en cámara salina

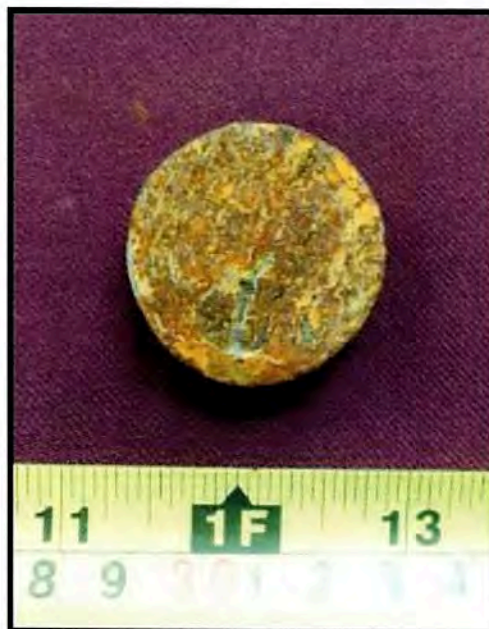
Fotografía 11. Aspecto general de la muestra 16ME304 después de 96 h de ensayo en cámara salina.

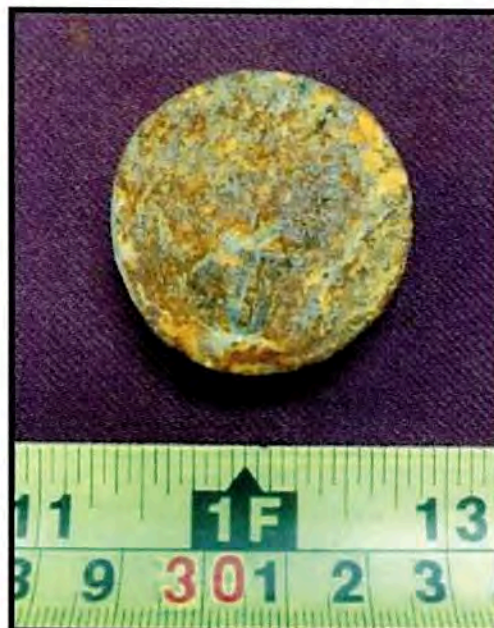
Fotografía 12. Aspecto general de la muestra 16ME304 después de 120 h de ensayo en cámara salina.

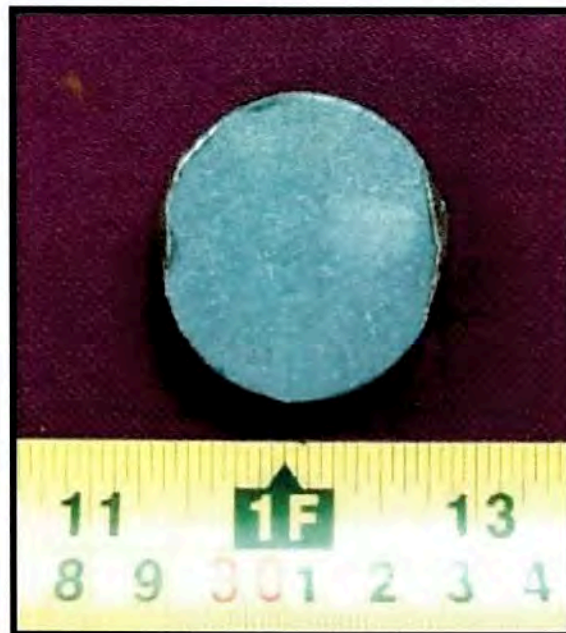
Fotografía 13. Aspecto general de la muestra 16ME305 antes del ensayo en cámara salina.

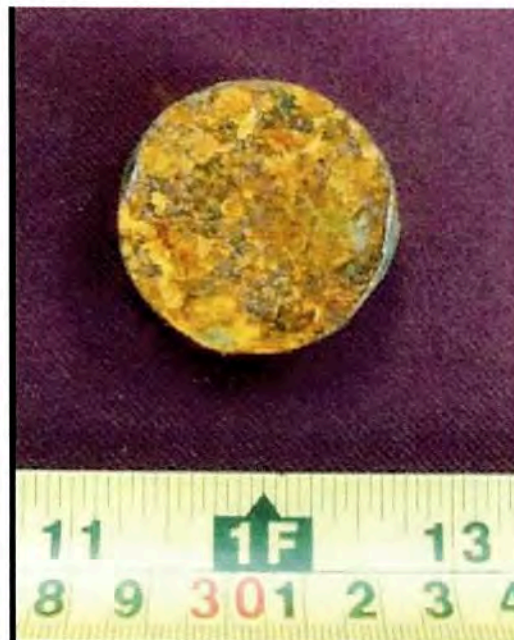
Fotografía 14. Aspecto general de la muestra 16ME305 después de 72 h de ensayo en cámara salina

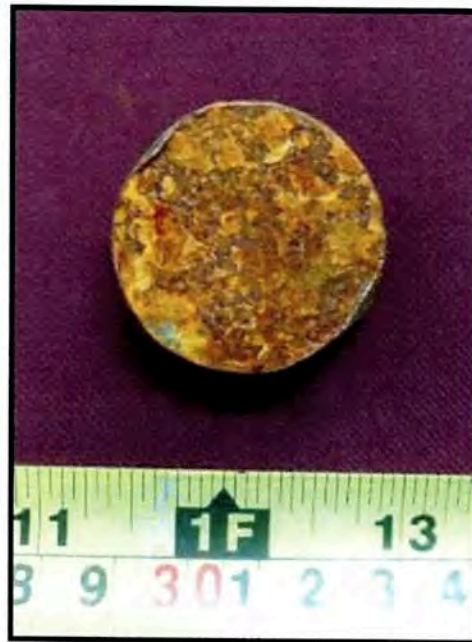
Fotografía 15. Aspecto general de muestra 16ME305 después de 96 h de ensayo en cámara salina.

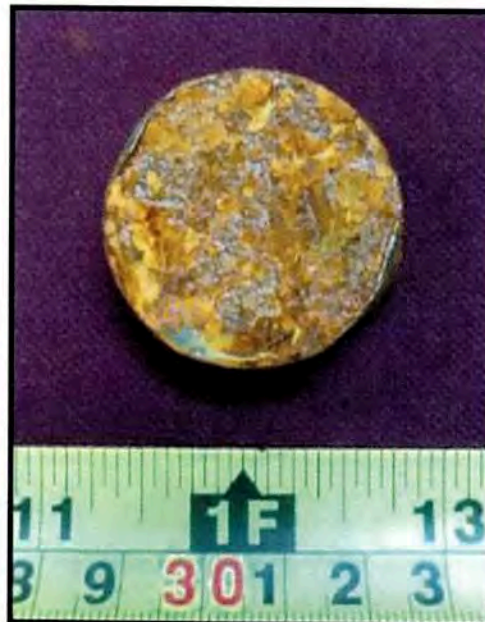
Fotografía 16. Aspecto general de muestra 16ME305 después de 120h de ensayo en cámara salina.

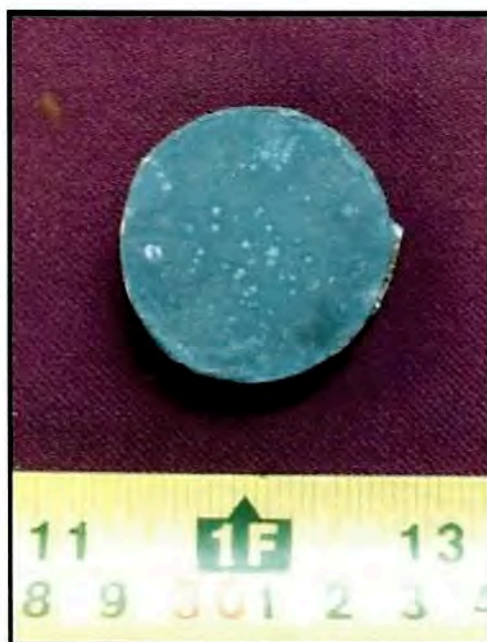
Fotografía 17. Aspecto general de la muestra 16ME306 antes del ensayo en cámara salina.

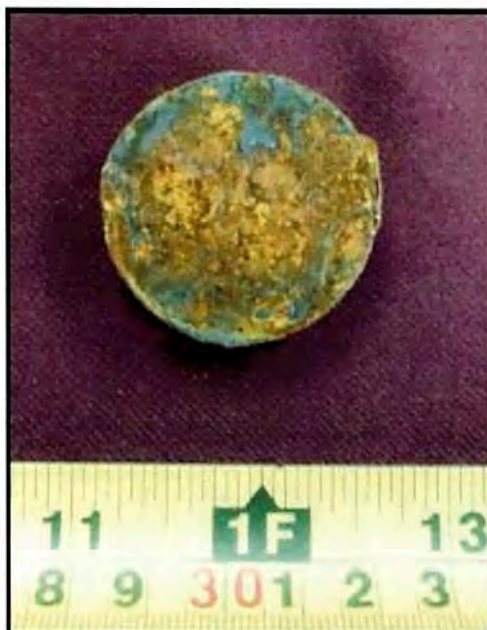
Fotografía 18. Aspecto general de muestra 16ME306 después de 72 h de ensayo en cámara salina

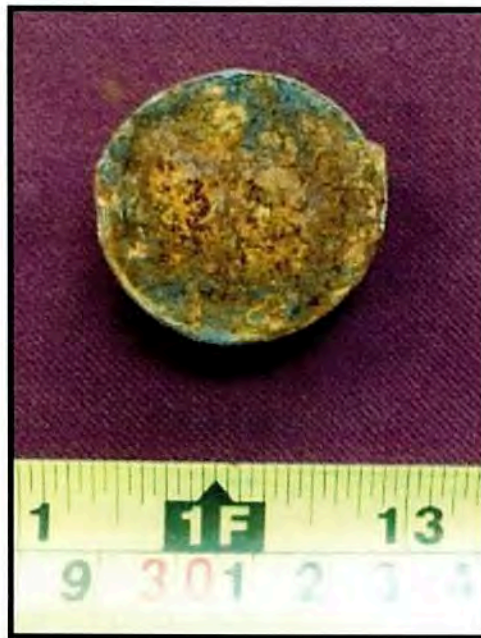
Fotografía 19. Aspecto general de la muestra 16ME306 después de 96 h de ensayo en cámara salina.

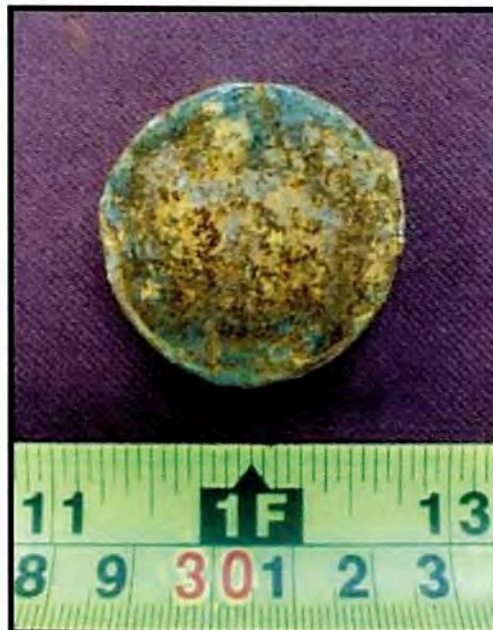
Fotografía 20. Aspecto general de la muestra 16ME306 después de 120 h de ensayo en cámara salina.

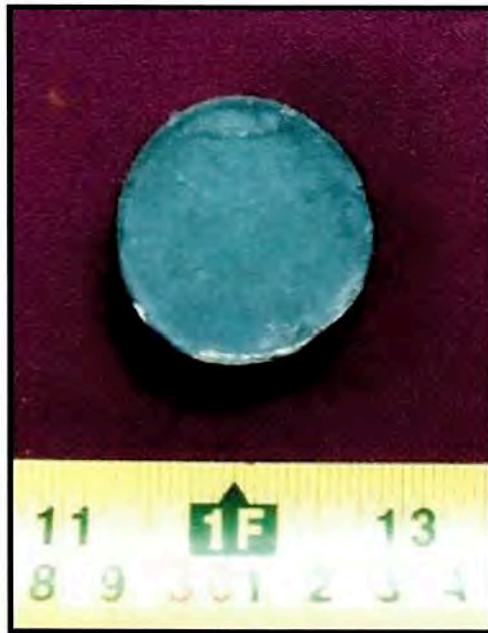
Fotografía 21. Aspecto general de la muestra 16ME307 antes del ensayo en cámara salina.

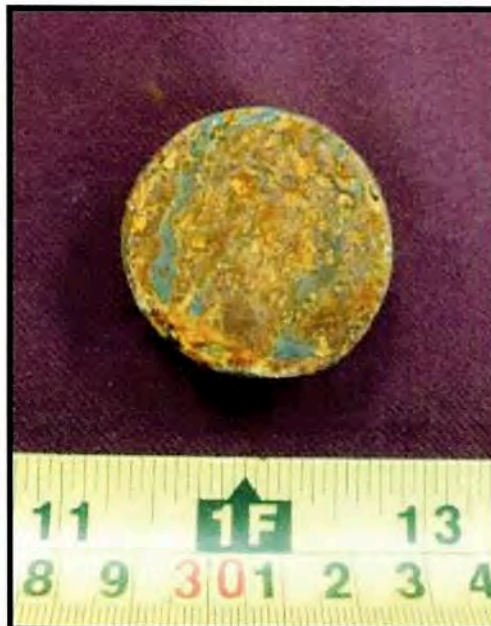
Fotografía 22. Aspecto general de la muestra 16ME307 después de 72 h de ensayo en cámara salina.

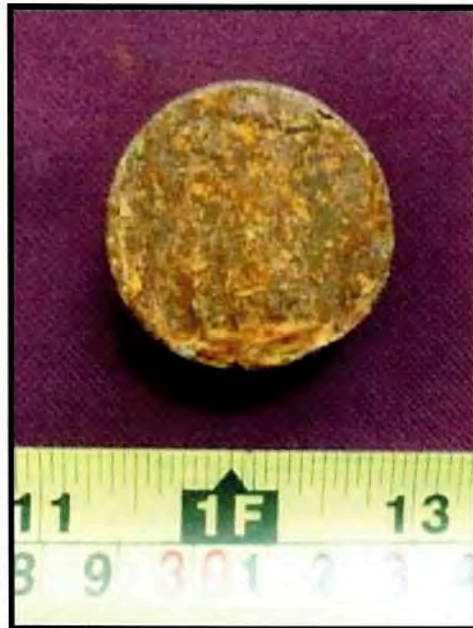
Fotografía 23. Aspecto general de la muestra 16ME307 después de 96 h de ensayo en cámara salina.

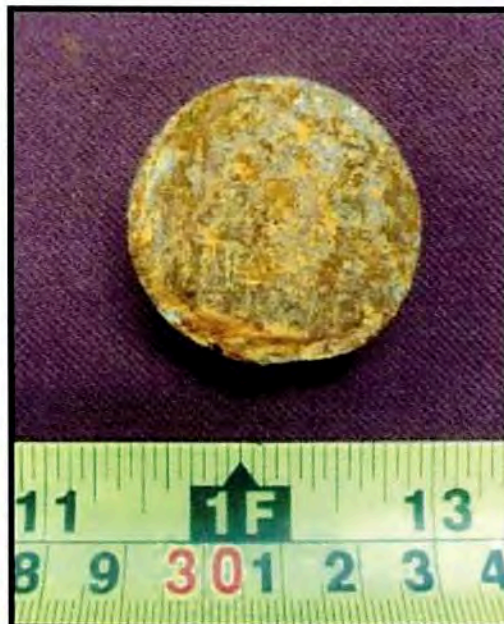
Fotografía 24. Aspecto general de la muestra 16ME307 después de 120 h de ensayo en cámara salina.
