DICTAMEN PERICIAL DE SEGURIDAD ESTRUCTURAL

COMISIÓN NACIONAL DE LOS SALARIO MÍNIMOS (CONASAMI)

Av. Cuauhtémoc No. 14, Colonia Doctores, Delegación Cuauhtémoc, Ciudad de México, C. P. 06720.

ESTUDIO TOPOGRÁFICO DE DESPLOMES

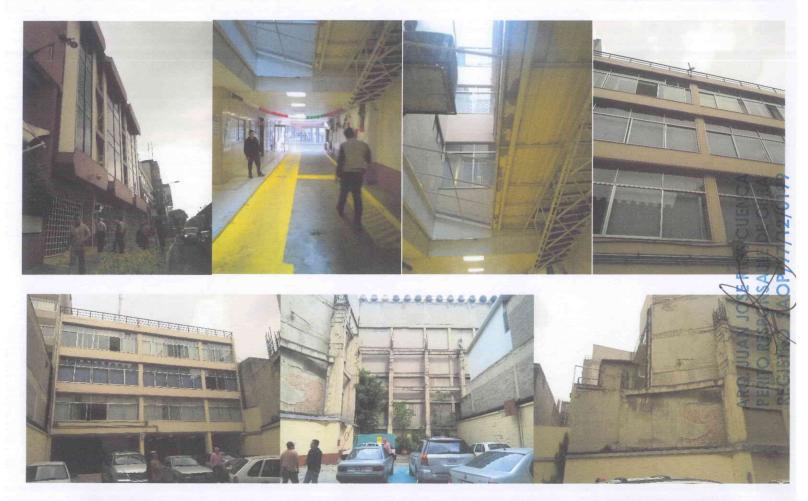
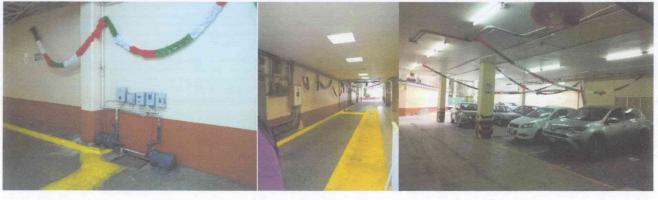
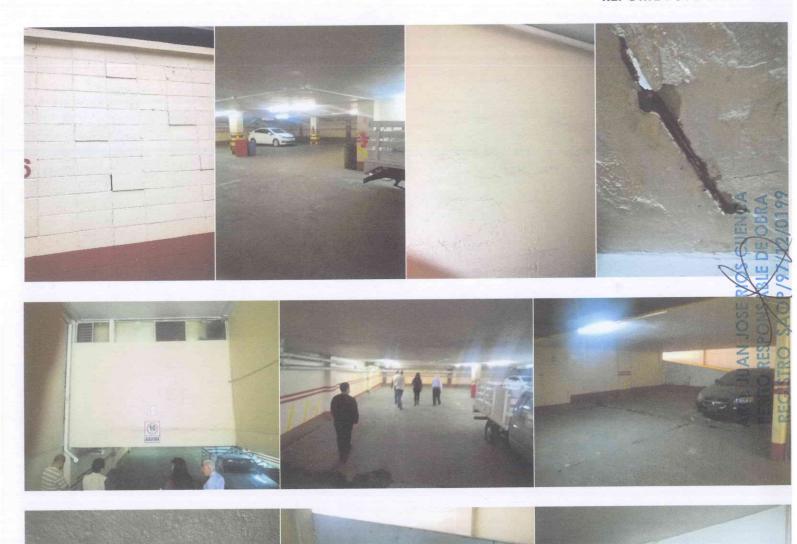
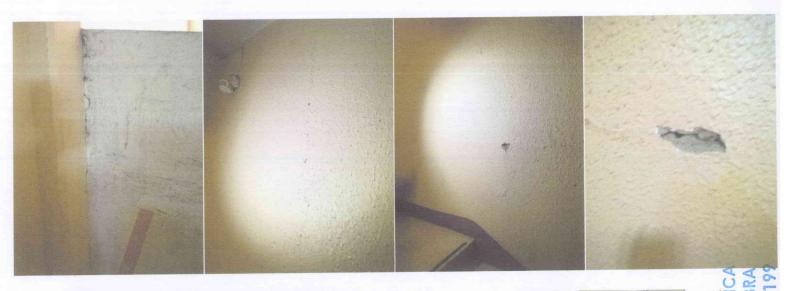
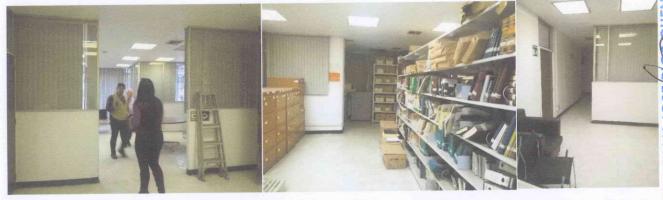
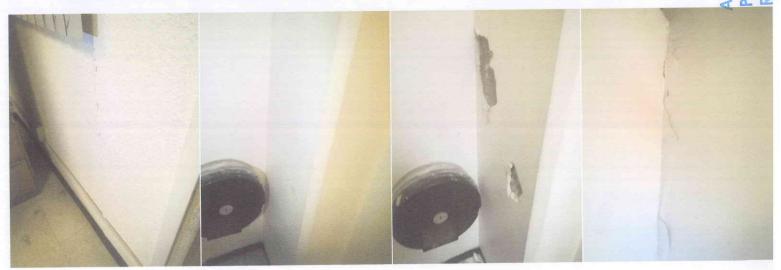
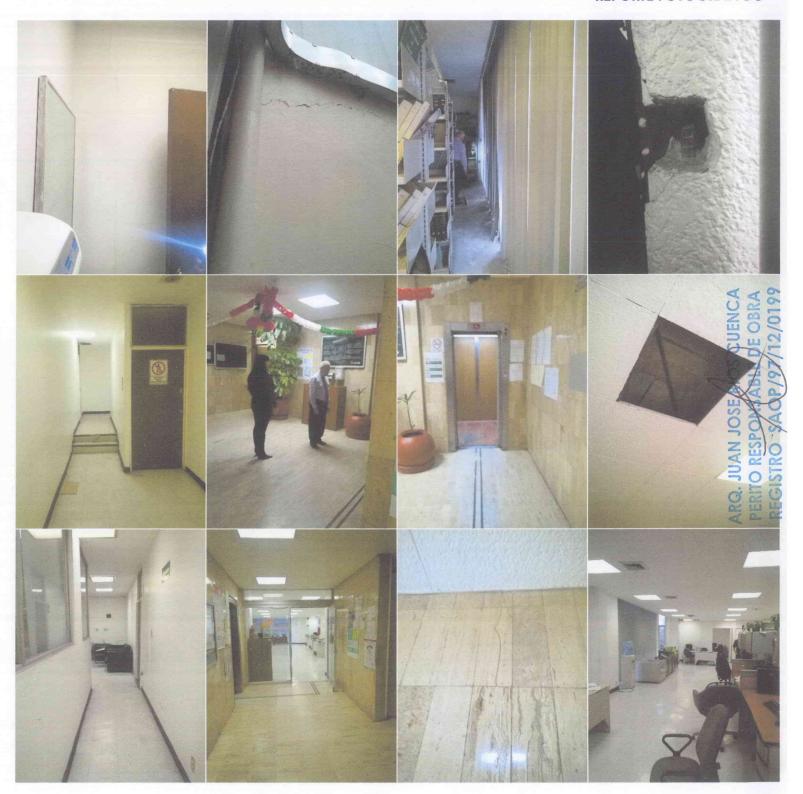
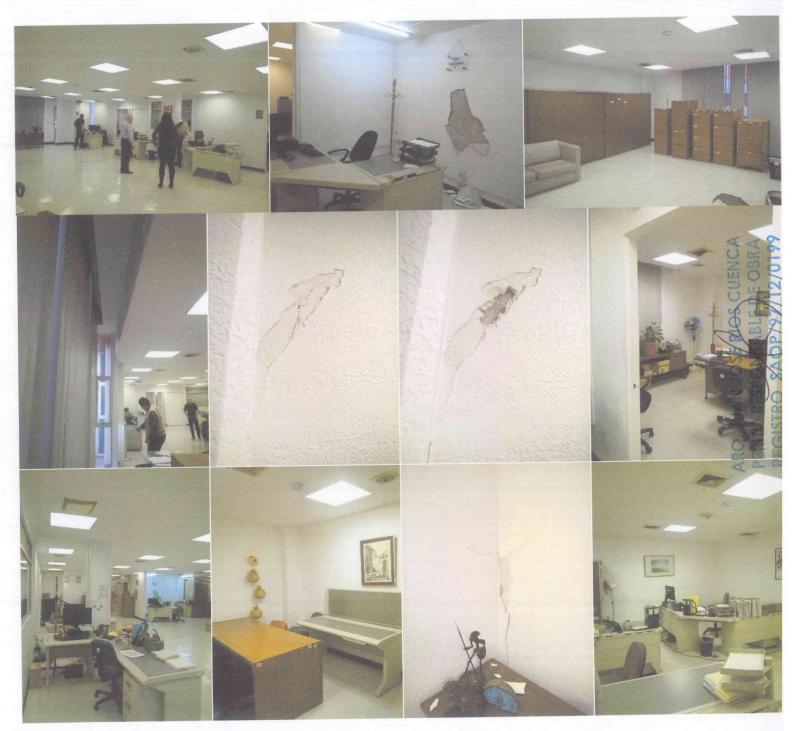
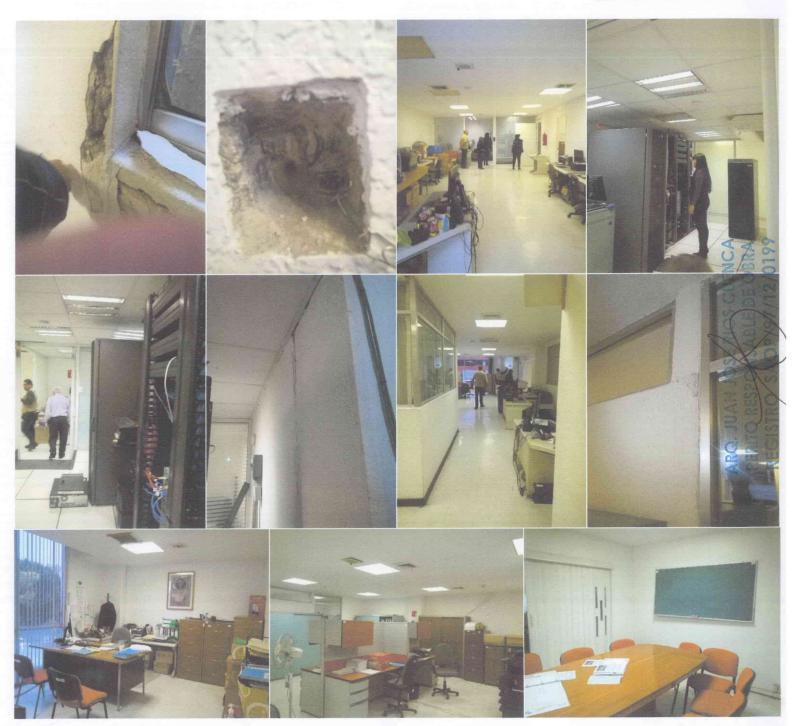
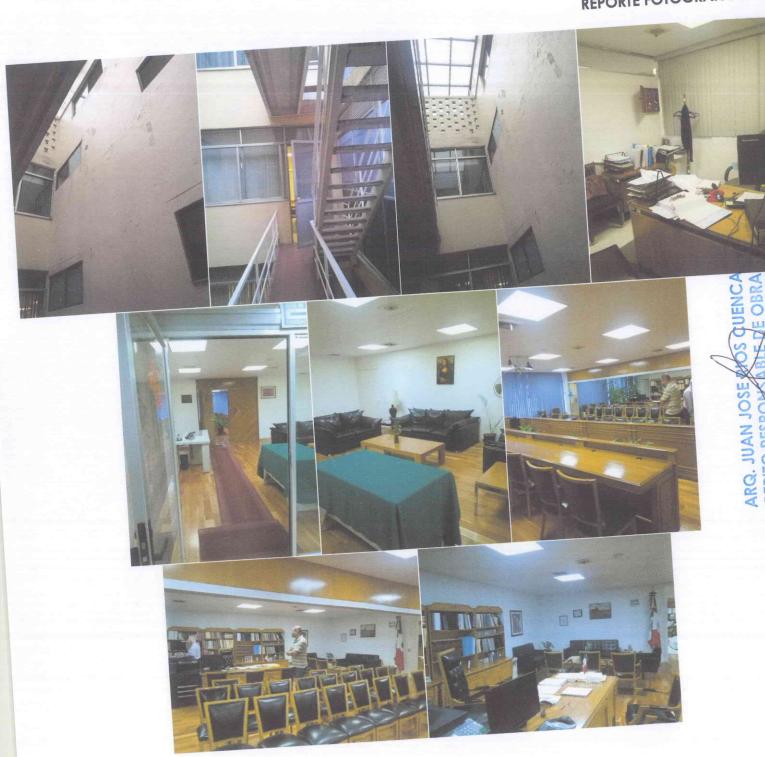
Se anexa; Reporte fotográfico a manera de ilustración.

3.- Se pudieron advertir alguna fisuras en muros tanto divisorios como de carga, especialmente en las uniones con los elementos estructurales, presentándose en sentido horizontal, vertical y diagonales. A fin de identificar si se trata de rotura importante se hicieron calas o descubrimientos de acabados, encontrando que solo llegaron a la capa superficial, constituyéndose en avería menor, así mismo se hizo lo conducente en fisuras encontradas en columnas y muros de carga, encontrando también que solo afectaron la zona de recubrimiento o acabado de yeso, no invadiendo las secciones de concreto armado, apreciándose en las siguientes fotos:

4.- Uno de los problemas localizados en el edificio examinado pericialmente corresponde a humedades, en los muros que circundan el cubo de luz, situación que ha generado deterioro en losas y muros, dichas afectaciones no pone en riesgo la estabilidad estructural de la construcción, pero deben ser reparados los agrietamientos y desmoronamientos de materiales componentes en muros y plafones.

5.- Así mismo se identificaron muros afectados con roturas y humedades en cubo de la escalera, rampa de estacionamiento y en bardas de colindancias, juntas en muros de estacionamiento, que tampoco son graves, por lo que se mencionan, pero no como motivo de alerta, pero si como recomendación para su inmediata reparación por mantenimiento correctivo y preventivo.

- B.- Realizar la reparaciones de todas y cada una de las fisuras y grietas encontradas en muros, plafones, rampas, bardas, etcétera, utilizando yeso, generando "testigos" para su monitoreo continuo. Si no se aparecen nuevamente cuarteaduras en esas partes, se puede proceder a aplicar el acabado final.

- C.- De igual manera se deben reparar los daños ocasionados por humedad en la zona del cubo de luz existente, sellando zona de cubiertas para evitar el paso de aguas pluviales, por fugas o escurrimientos, sustituyendo incluso los muros y plafones que han tenido una excesiva exposición al vital líquido.
