DICTAMEN DE ESTABILIDAD Y SEGURIDAD ESTRUCTURAL

CENTRO DE REHABILITACIÓN

- Nombre: **C.R.E.E. ZAPATA GABY BRIMMER. CENTRO DE REHABILITACION.**
- Uso: Centro de rehabilitación.
- Clasificación: B1
- Ubicación: Av. Emiliano Zapata No. 300, Col. Santa Cruz Atoyac, C.P. 03310, Del Benito Juárez, Ciudad de México.
- Zona Geotécnica: III

OCTUBRE 2017

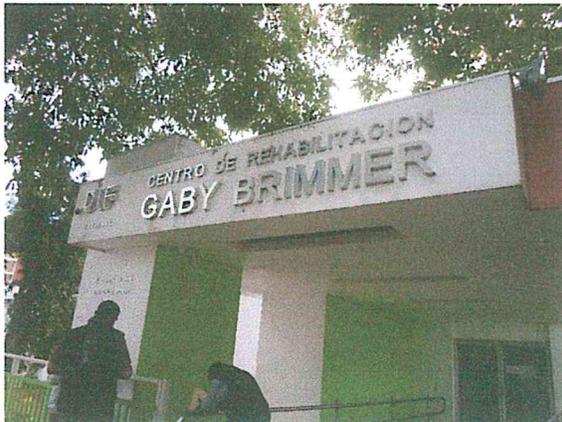
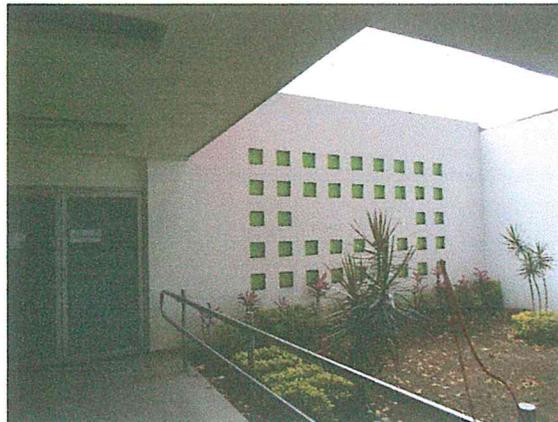
Foto 1 y 2. Fachada de acceso del CENTRO DE REHABILITACIÓN GABY BRIMMER.

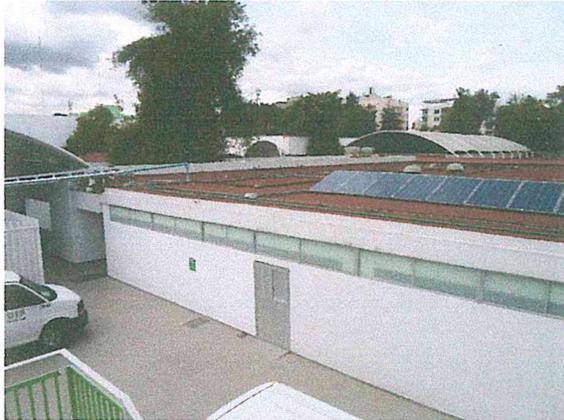
Foto 3. Techumbres del cuerpo principal del CENTRO DE REHABILITACION.

Cimentación: Se desconoce (no se tiene acceso ni información documental).
Techumbre de concreto: Sin afectación estructural. No se aprecian grietas, ni deformaciones.

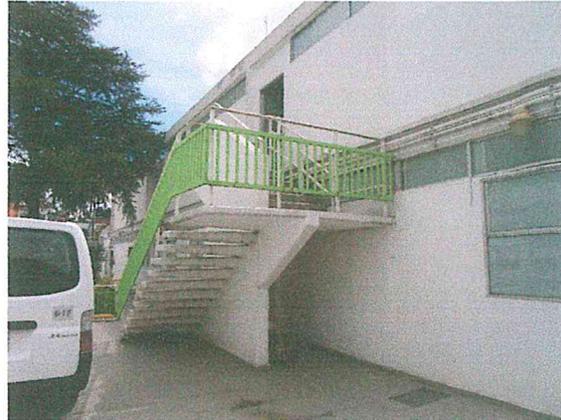
Foto 4. Fachada del edificio del ORTESIS Y PROTESIS.

Cimentación:	Se desconoce (no se tiene acceso ni información documental).
Losa de concreto:	Con afectación estructural. Se aprecia desplazamiento.
Columnas de concreto:	Con afectación estructural. Se aprecian grietas, deformaciones y desplazamiento.
Trabes de concreto:	Con afectación estructural. Se aprecian grietas y desplazamiento.
Escaleras de concreto:	Con afectación estructural en la junta constructiva. Se aprecia desprendimiento de concreto.
Muros divisorios:	Con afectación. Se aprecian desplazamientos.

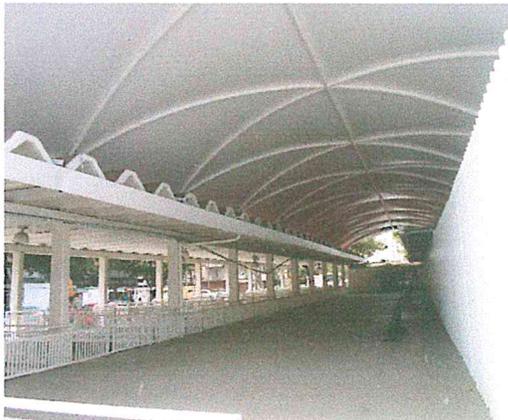
Foto 5. Techumbres de la zona de EMBARQUE.

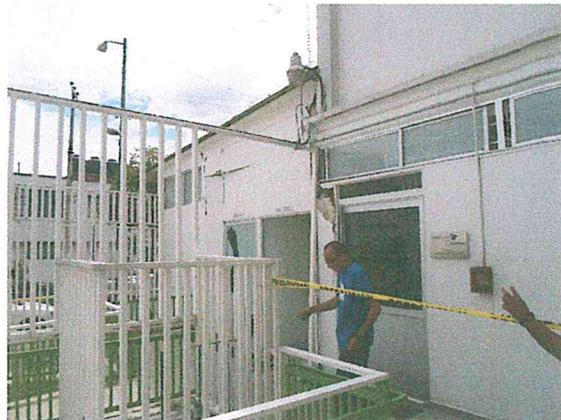
Foto 6. Acceso al CUARTO DE CALDERAS donde se observa la cercanía con el edificio de ORTESIS Y PROTESIS.

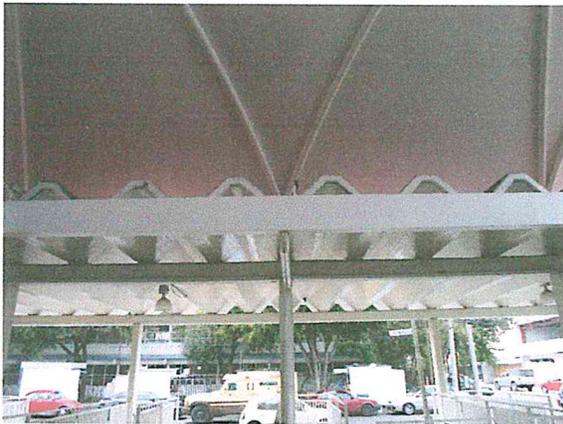
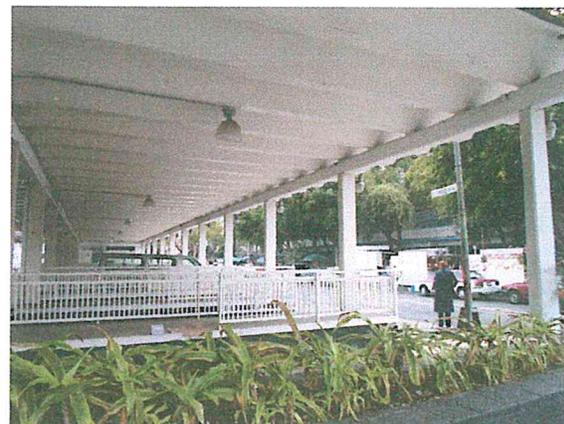
Cimentación:	Se desconoce (no se tiene acceso ni información documental).
Losa de concreto:	Sin afectación estructural. No se aprecian grietas ni deformaciones.
Columnas de concreto:	En tres nodos (trabe-columna) hay afectación estructural. Se aprecian desprendimiento de concreto.
Trabes de concreto:	En tres nodos (trabe-columna) hay afectación estructural. Se aprecian desprendimiento de concreto.

El cuerpo de la techumbre no presenta desplomes ni deformaciones visualmente apreciables. Con excepción de tres nodos (unión trabe-columna) la losa en "W" de la techumbre, los firmes, las columnas, las trabes y la estructura en su conjunto no presentan ninguna otra afectación estructural considerable ocasionada por el sismo. Sin embargo se deben reparar y reforzar los nodos afectados estructuralmente. Derivado de lo anterior, se dictamina que la **TERCERA ESTRUCTURA (EMBARQUE) DEL EDIFICIO DEL C.R.E.E. ZAPATA GABY BRIMMER, ES UNA EDIFICACION DE BAJO RIESGO. SE DEBEN REPARAR Y REFORZAR LOS NODOS AFECTADOS, PARA QUE SEA HABITABLE.**

Foto 25 y 26. Trabes, columnas y techumbre en "W" de concreto armado prefabricado de la zona de EMBARQUE.
