# **INSPECCIÓN VISUAL DEL ESTADO FÍSICO ESTRUCTURAL DE LOS EDIFICIOS DEL INEEL POSTERIOR AL SISMO DEL 19 DE SEPTIEMBRE DE 2017**

## **INFORME EJECUTIVO**

#### **DICTAMEN TÉCNICO DE DAÑOS ESTRUCTURALES Y DE SEGURIDAD ESTRUCTURAL**

**REPORTE FOTOGRÁFICO “CERTE LA VENTOSA JUCHITÁN”**

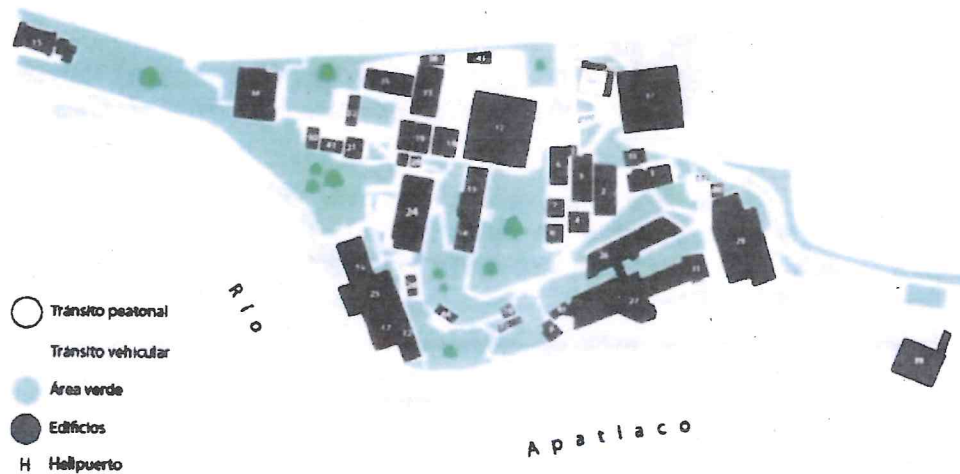
Figura 1 Localización de los edificios del INEEL

El objeto de esta inspección fue complementar la evaluación preliminar de los edificios 12, 26, 27, 29, 32, 36 y 37 (véase la Figura 1) verificando con más detalle su sistema estructural.

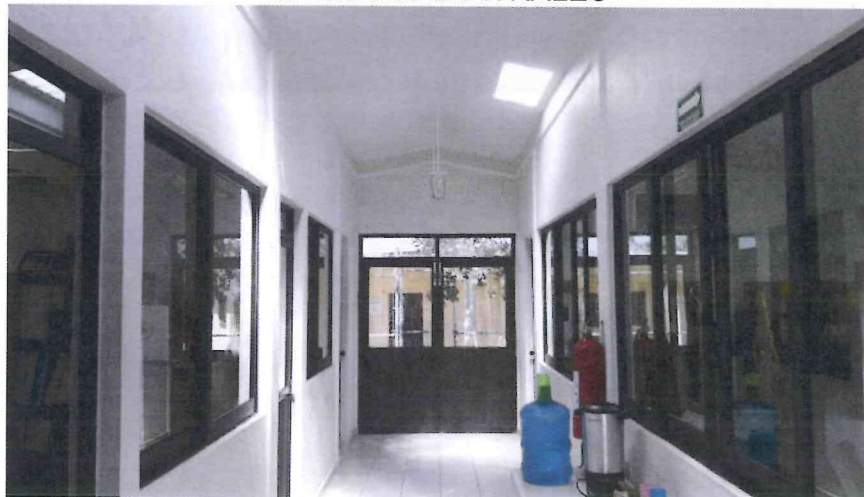
**OFICINAS CENTRALES**

Se observa física y técnicamente, que los muros divisorios de las construcciones se encuentran dañados, calificando dichos daños en la siguiente categoría: 1.- Oficinas Centrales daños leves. 2.- Taller daños medianos. 3.- Cuarto de Baterías daños medianos. Galera y Almacén daños medianos, en este caso también la estructura se encuentra dañada; presentan fracturas en algunas partes, debido al intenso movimiento y fuerza a que fueron sometidos por los sismos registrados. Por todo lo anteriormente analizado, **Se dictamina que existe la seguridad estructural de ocupar los edificios en su totalidad, es indispensable reforzar las fracturas presentadas y reparar los daños menores lo más pronto posible, para evitar que sufran daños mayores, toda vez que aún se siguen presentando réplicas de los sismos; en las condiciones actuales se pueden ocupar y utilizar los edificio sin que exista peligro de que se dañen las estructuras por**

**D).- RESUMEN DEL DICTAMEN.-** Debido a la intensidad elevada de los sismos registrados, a la que fueron sometidos los elementos estructurales y de construcción durante los eventos sísmicos; dichos elementos de la construcción y de la estructura que ocupa el CERTE (Centro Regional de Tecnología Eólica), disminuyeron sus resistencias, se alteraron sus componentes básicos, se deformaron sus fibras, etc.; existen daños leves y medianos en algunos elementos de construcción y estructurales señalados, por lo que requieren ser reforzados y reparados responsablemente.
