**Forma de Inspección Post sísmica
 Evaluación Rápida**

Dirección: AVENIDA HERICA ESCUELA NAVAL MILITAR NO 669

Forma de Inspección Post Sísmica

**Forma de Inspección Postsísmica
Evaluación Rápida**

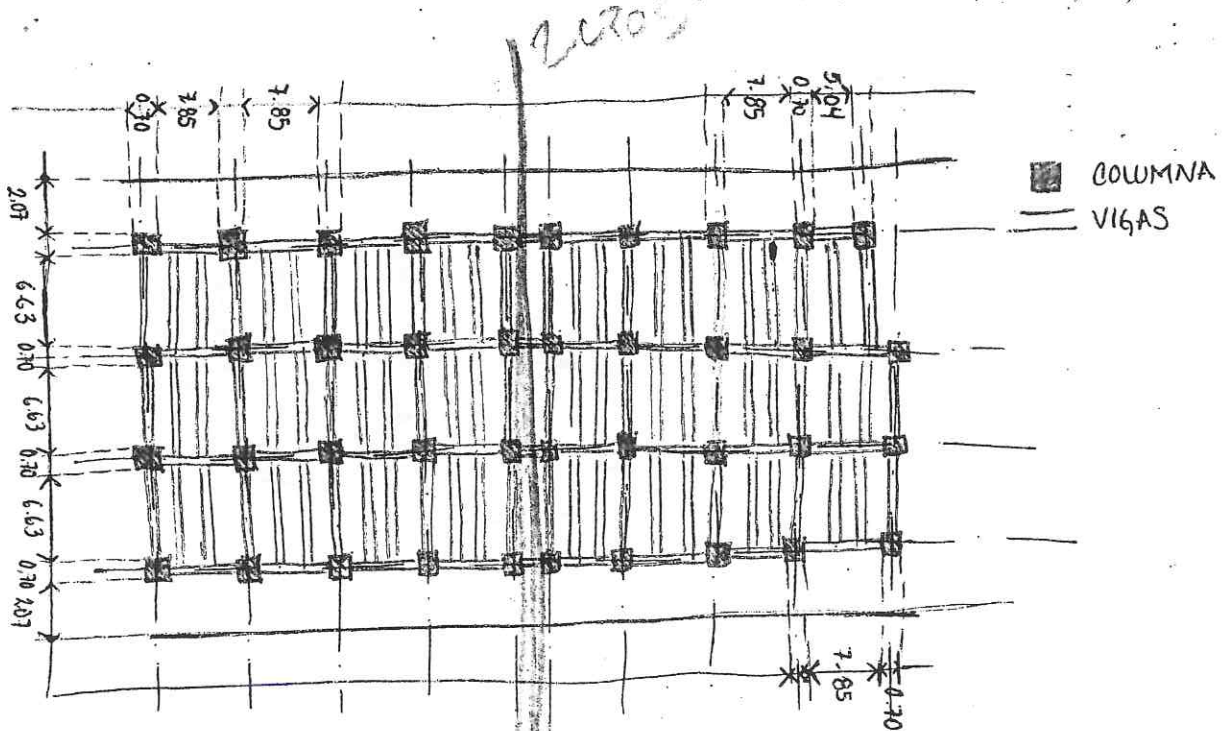
PLANTA ESTRUCTURAL

El edificio no tiene daño aparente en sus elementos estructurales. El inmueble presenta daños ligeros en elementos no estructurales. Se recomienda la reparación de elementos no estructurales. Derivado de la inspección visual al inmueble, se puede decir que se encuentra en buen estado y es funcional, se recomienda que las actividades laborales sean restablecidas.
