INE INSURGENTES

**Av. Insurgentes Sur No. 1561,
colonia San José Insurgentes,
delegación Álvaro Obregón.**

4. EDIFICIO A

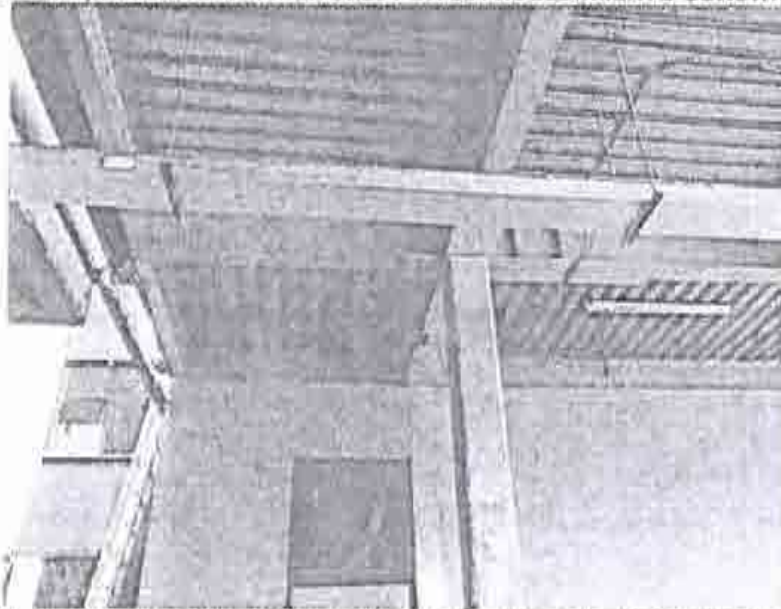
FOTOGRAFIA 15. ANEXO POSTERIOR DEL EDIFICIO B. DE ESTRUCTURA METALICA.

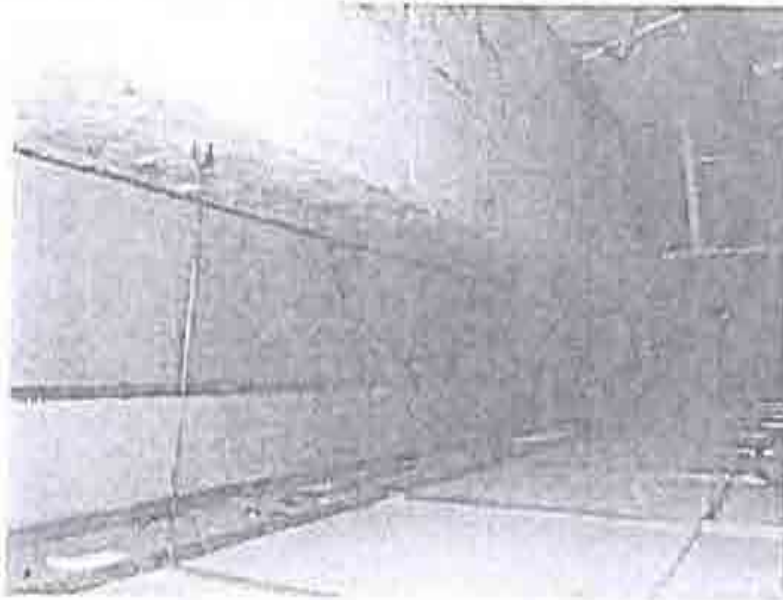
FOTOGRAFIA 7. VISTA DE TRABE PRINCIPAL EN PLANTA BAJA LIBRE FISURAS Y SIN DEFLEXIONES PRONUNCIADAS

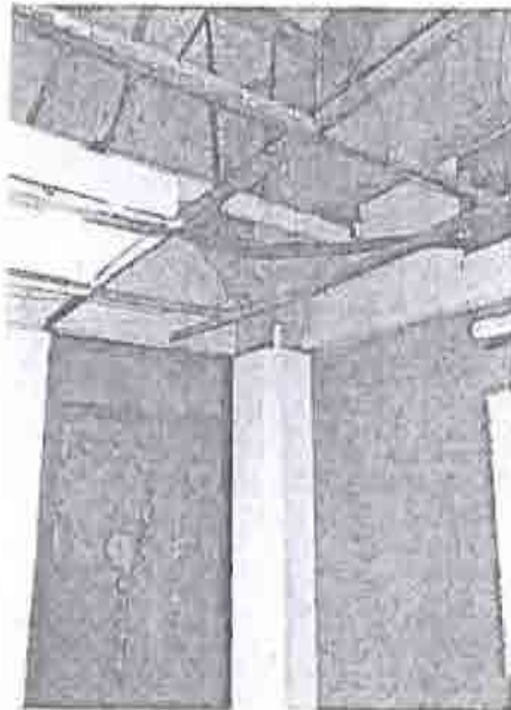
FOTOGRAFIA 8. COLUMNA DE PLANTA BAJA EN BUEN ESTADO

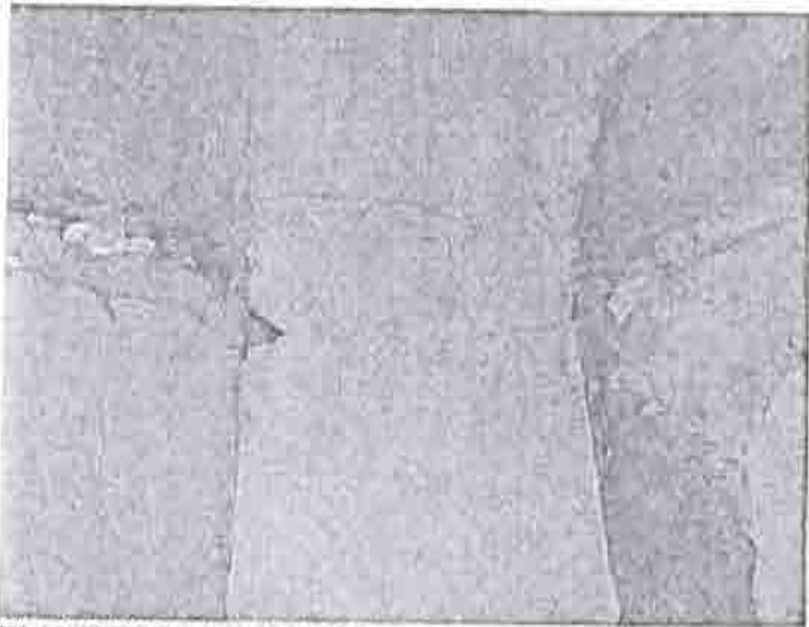
FOTOGRAFIA 18. PERDIDA DE ACABADOS EN ESQUINAS DEL CUBO DE ESCALERAS.
