**INFORME SOBRE LA INSPECCIÓN DEL ESTADO ESTRUCTURAL DE LOS EDIFICIOS
EN USO DE LA SECRETARÍA DE HACIENDA Y CRÉDITO PÚBLICO EN LA CIUDAD DE
MÉXICO.**

**INMUEBLE: ESCUELA PRIMARIA SECRETARÍA DE PROGRAMACIÓN Y PRESUPUESTO,
CLAVE: 09DPR3054M, UBICADA EN LA CALLE J. ENRIQUE PESTALOZZI No. 37, COL.
NARVARTE, DELEGACIÓN BENITO JUÁREZ, C.P. 03000, EN LA CIUDAD DE MÉXICO.**

**INFORME REALIZADO PARA:
SECRETARÍA DE HACIENDA Y
CRÉDITO PÚBLICO**

**COLINAS DE BUEN S.A. DE C.V.
NOVIEMBRE DE 2017**

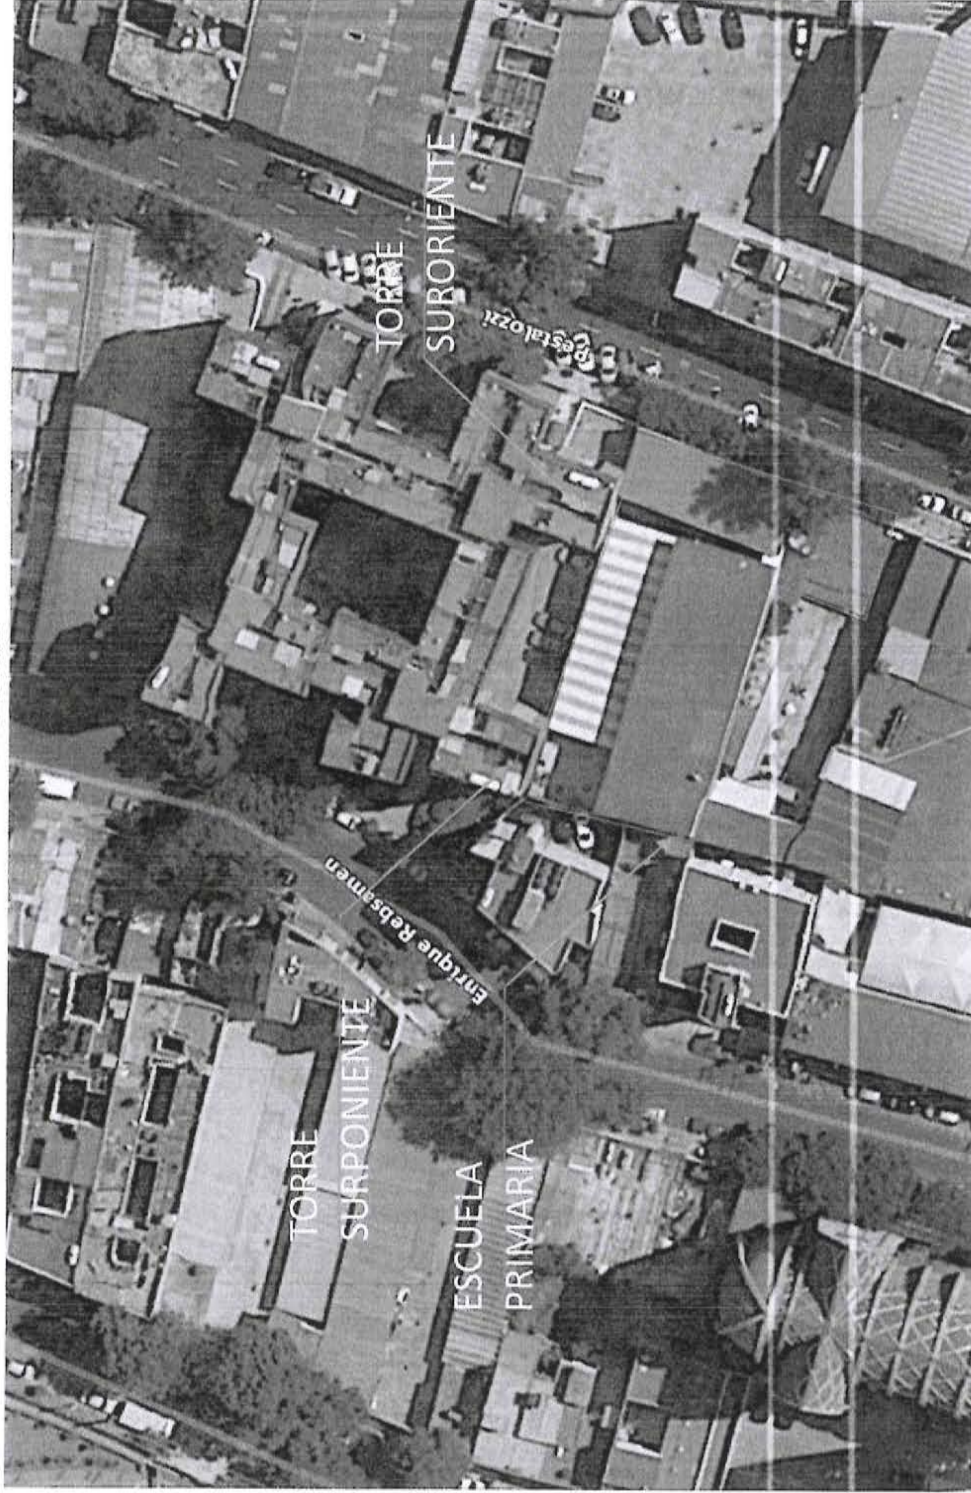
Fotografía 1.- Localización en planta de la Escuela Primaria Secretaría de Programación y presupuesto, y las torres del conjunto habitacional No. 27 de la calle Pestalozzi.
