**INFORME SOBRE LA INSPECCIÓN DEL ESTADO ESTRUCTURAL DE LOS EDIFICIOS
EN USO DE LA SECRETARÍA DE HACIENDA Y CRÉDITO PÚBLICO EN LA CIUDAD DE
MÉXICO.**

**INMUEBLE EDIFICIO DE OFICINAS UBICADO EN REPUBLICA DE GUATEMALA No. 8,
COL.CENTRO HISTORICO DELEGACIÓN CUAUHEMOC, C.P. 06020.
EN LA CIUDAD DE MÉXICO.**

**INFORME REALIZADO PARA:
SECRETARÍA DE HACIENDA Y
CRÉDITO PÚBLICO (SHCP)**

**COLINAS DE BUEN S.A. DE C.V.
NOVIEMBRE DE 2017**

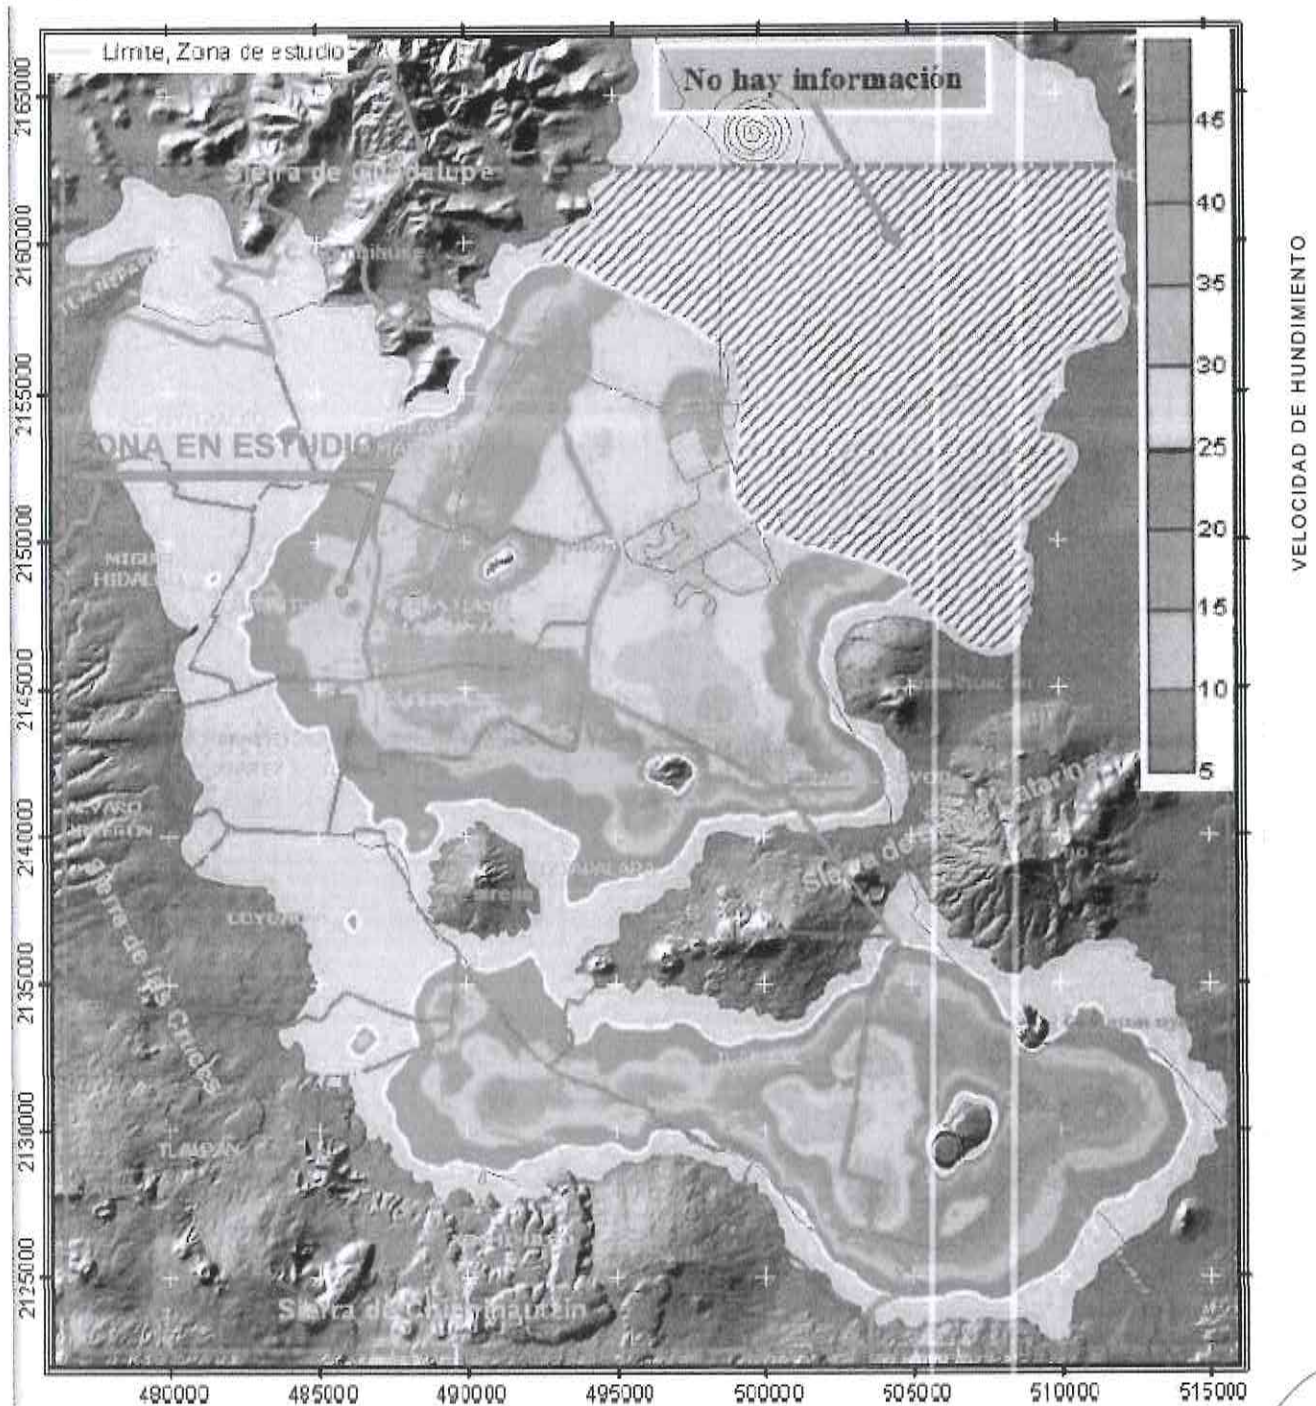
FIGURA 3. HUNDIMIENTO REGIONAL EN EL VALLE DE MÉXICO (mm/año)

En la Ciudad de México, se manifiesta en la zona lacustre y de transición, el fenómeno de hundimiento regional originado por el bombeo de agua para el suministro de la ciudad (ver figura 3), el cual es constante y varía en el tiempo. El hundimiento regional puede incidir en mediano y largo plazo de manera independiente a las cargas propias de las edificaciones, sobre todo considerando que en esta zona el hundimiento regional se puede manifestar de manera no uniforme; induciendo movimientos diferenciales en la edificación. Asimismo la Ciudad de México es una zona expuesta y vulnerable a eventos sísmicos cuyos epicentros se originan cerca de la costa del Pacífico en los estados de Michoacán, Guerrero, y Oaxaca, y ahora incluso sismos con epicentros continentales.

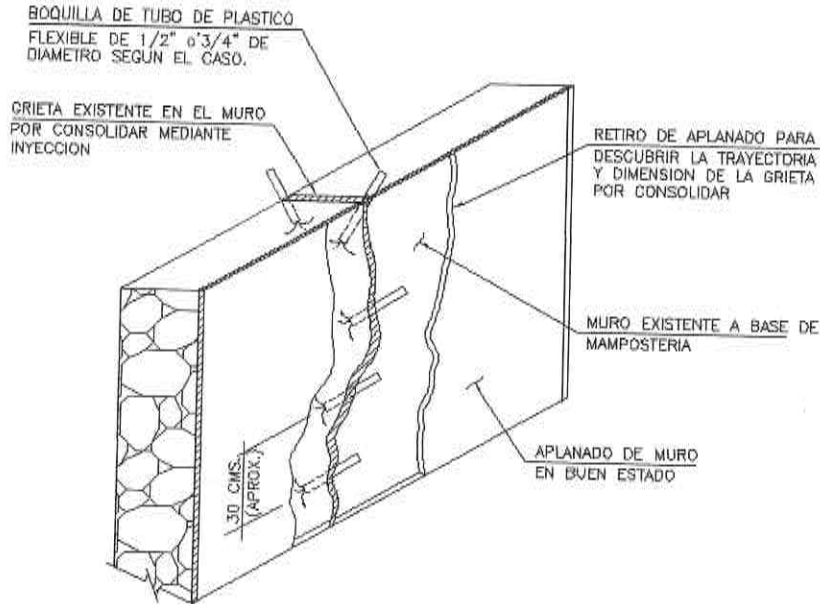
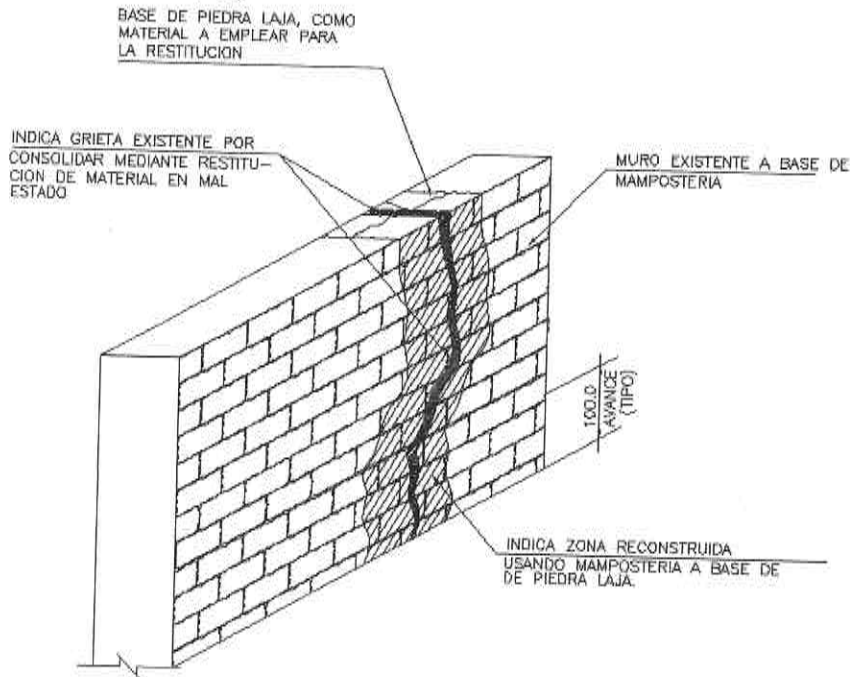
- a) Se observaron agrietamientos en los acabados de los muros de mampostería de diferentes aberturas, siendo las más significativos en los muros de la colindancia norte, nivel 2, en la que se ubica la cocina.
- b) Existen otros agrietamientos en los acabados, que corresponden a puertas que fueron clausuradas por medio de rellenos a base de mamposterías y que al suscitarse los sismos resientes estas se marcaron de la forma correspondiente.
- c) Así mismo, se puede observar que en algunas puertas, sus cerramientos hechos a base de piezas de cantera, han manifestado una ligera desalineación de sus piezas, no pudiéndose establecer si este defecto fue provocado por los movimientos telúricos recientes o si ya tenían algún antecedente.

- a) No obstante lo anterior es necesario realizar trabajos de rehabilitación en las grietas de mayor abertura en los muros de mampostería , verificando su profundidad y que de acuerdo a esta condición se procederá a su reparación a base de inyecciones o por medio de restitución de material. Para los demás casos la rehabilitación consistirá en la reposición de su acabado.

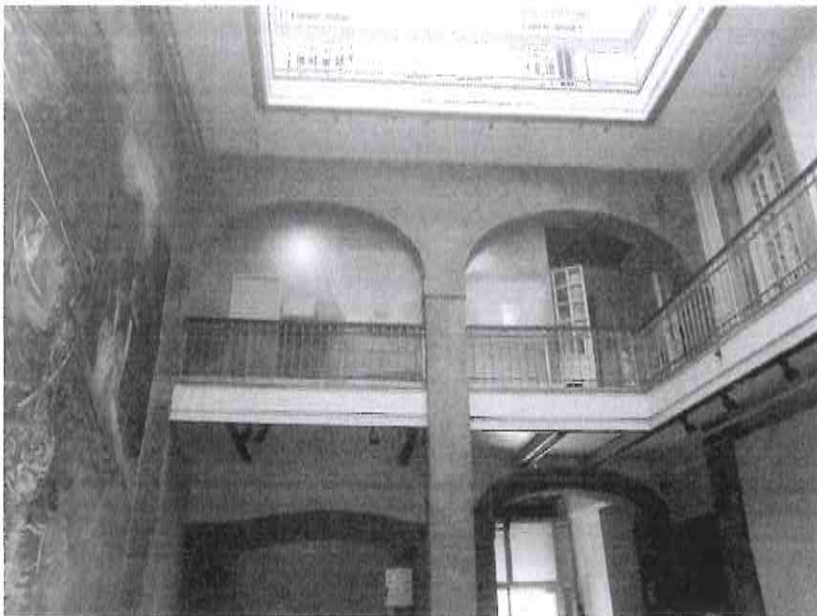
- b) Derivado de la revisión visual que se le realizo a los diferentes elementos estructurales que componen la estructura, se concluye que dichos elementos tuvieron un comportamiento aceptable en los movimientos sísmicos ocurridos en el mes de septiembre pasado y los defectos observados, como son los agrietamientos de los acabados en algunos muros de mampostería así como los desfasamientos de algunas de las piezas de ciertos arcos de cantera, no afectan la Seguridad Estructural de la edificación.

ASPECTO DEL INTERIOR DE LA EDIFICACION, SE MUESTRAN LOS MUROS DE MAMPOSTERIA ASI COMO LOS ARCOS Y COLUMNAS DE CANTERA.

- b) Las piezas de cantera de los arcos y cerramientos de las puertas que se encuentran desalineadas y provocan aberturas apreciables entre las piezas, deberán ser rellenados con un tipo de mortero o resina que prevenga un mayor deterioro.

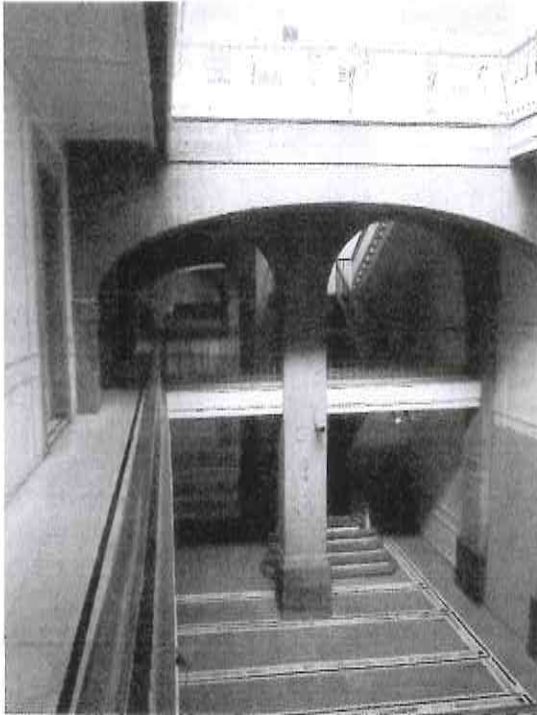
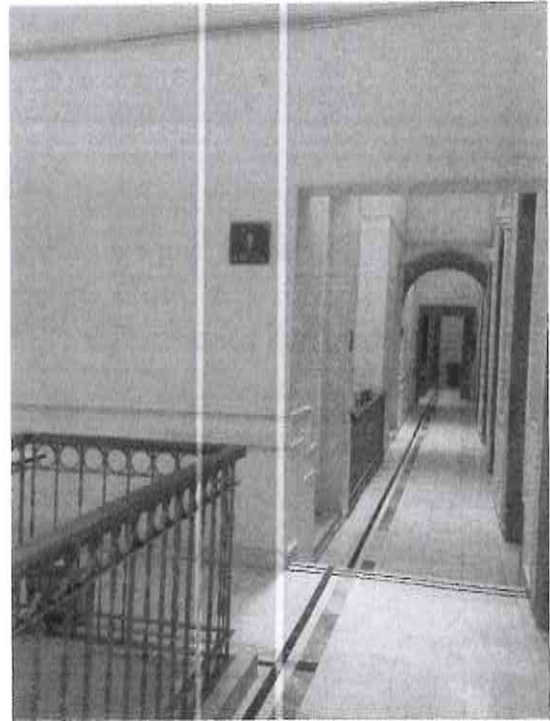
ASPECTO DE LOS INTERIORES DE LA EDIFICACION. SE OBSERVAN LOS MUROS DE MAMPOSTERIA, PASILLOS, COLUMNAS Y ARCOS DE CANTERA.
