**INFORME SOBRE LA INSPECCIÓN DEL ESTADO ESTRUCTURAL DE LOS EDIFICIOS
EN USO DE LA SECRETARÍA DE HACIENDA Y CRÉDITO PÚBLICO EN LA CIUDAD DE
MÉXICO.**

**INMUEBLE: TALLERES DE IMPRESIÓN DE ESTAMPILLAS Y VALORES UBICADA EN
CALZADA DE LEGARÍA No. 662-608, COL. IRRIGACIÓN, DELEGACIÓN MIGUEL HIDALGO, C.P.
11500, EN LA CIUDAD DE MÉXICO.**

**INFORME REALIZADO PARA:
SECRETARÍA DE HACIENDA Y
CRÉDITO PÚBLICO (SHCP)**

**COLINAS DE BUEN S.A. DE C.V.
NOVIEMBRE DE 2017**

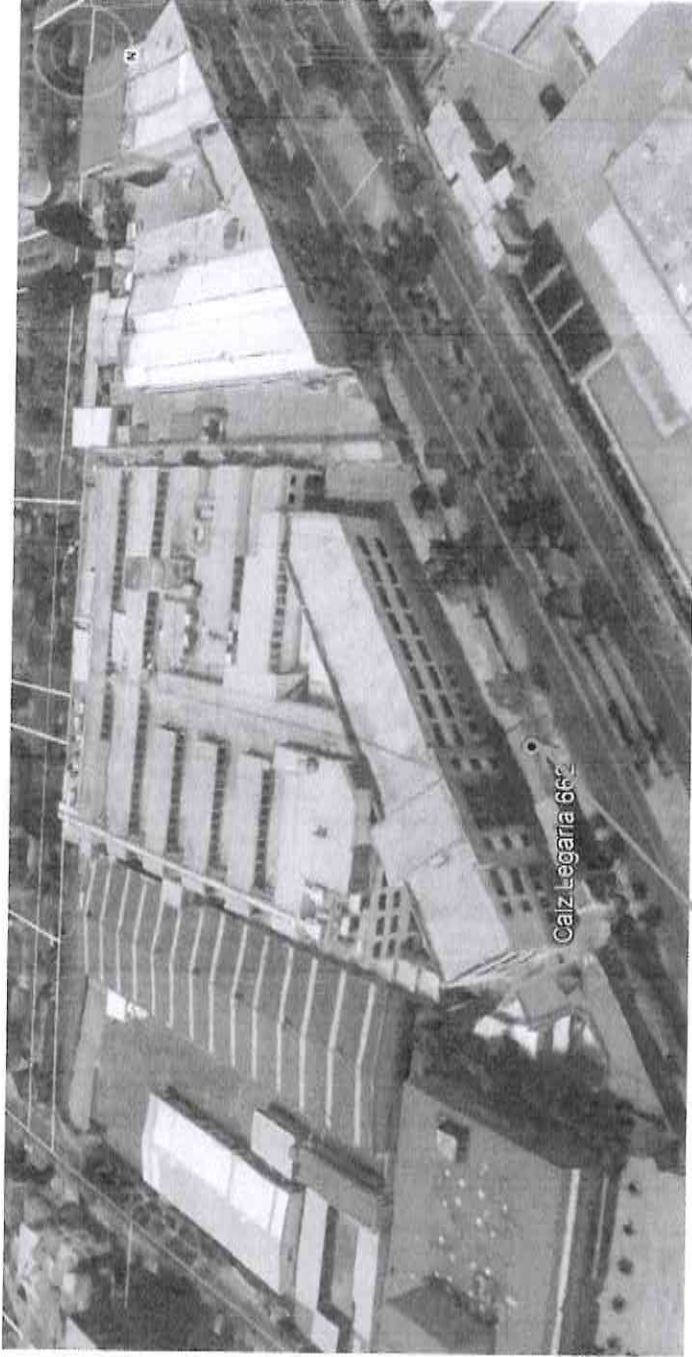
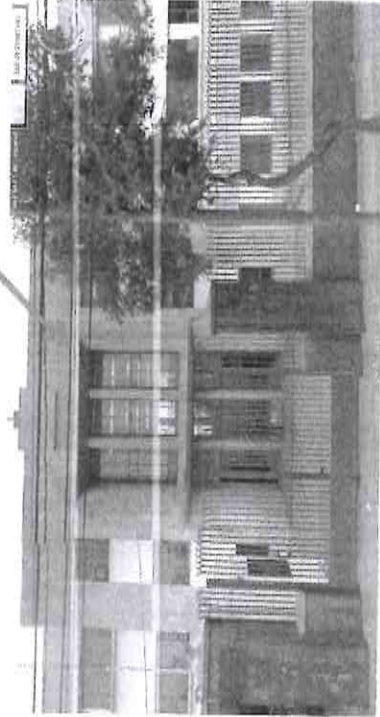
FOTOGRAFIA 1.- Vista de conjunto y fachada de acceso del edificio de Talleres de la Impresión de Estampillas y Valores.

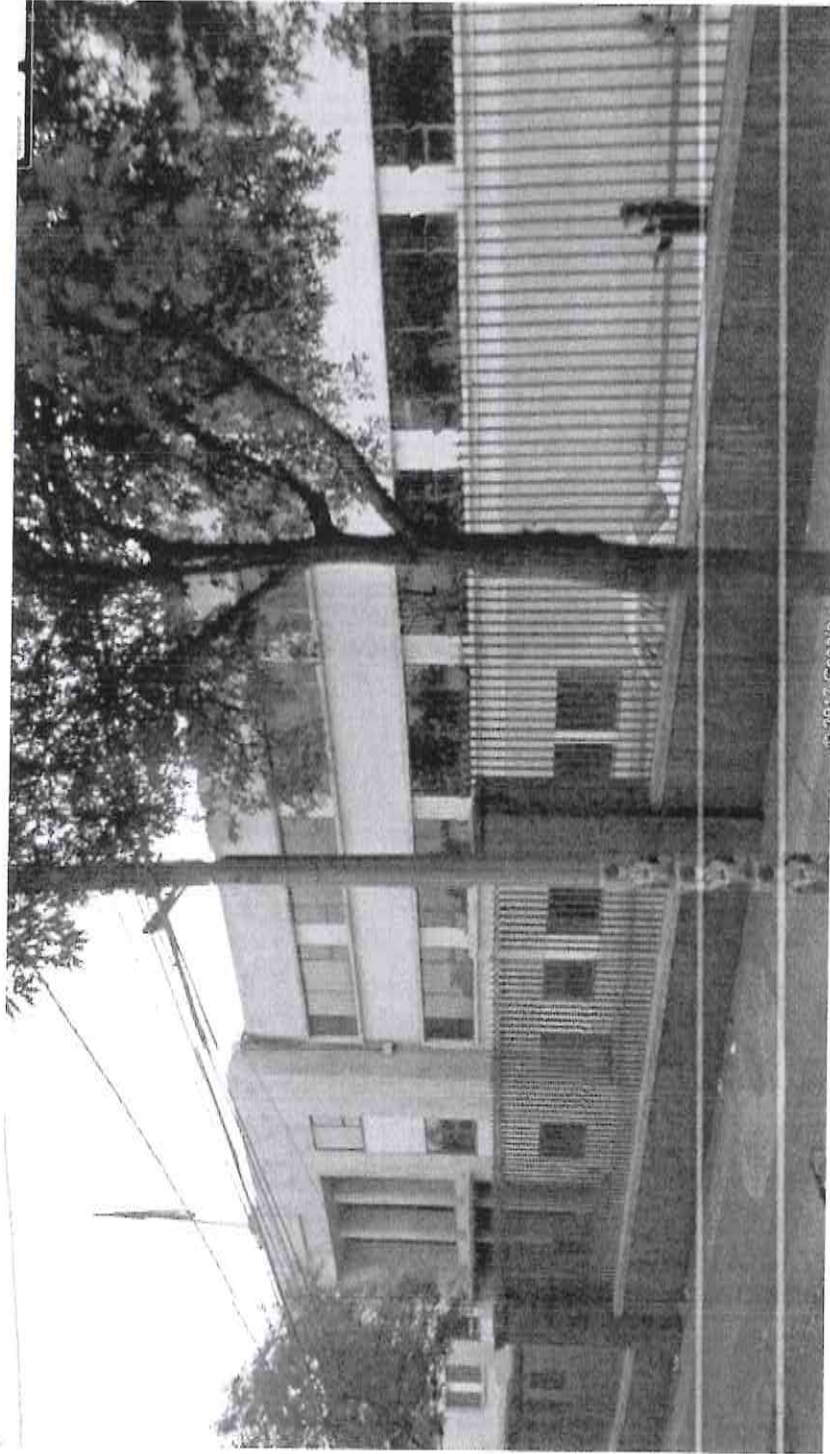
FOTOGRAFIA 2.- Fachada principal del edificio de Talleres de Impresión de Estampillas y Valores, ubicado sobre calz. Legaria.

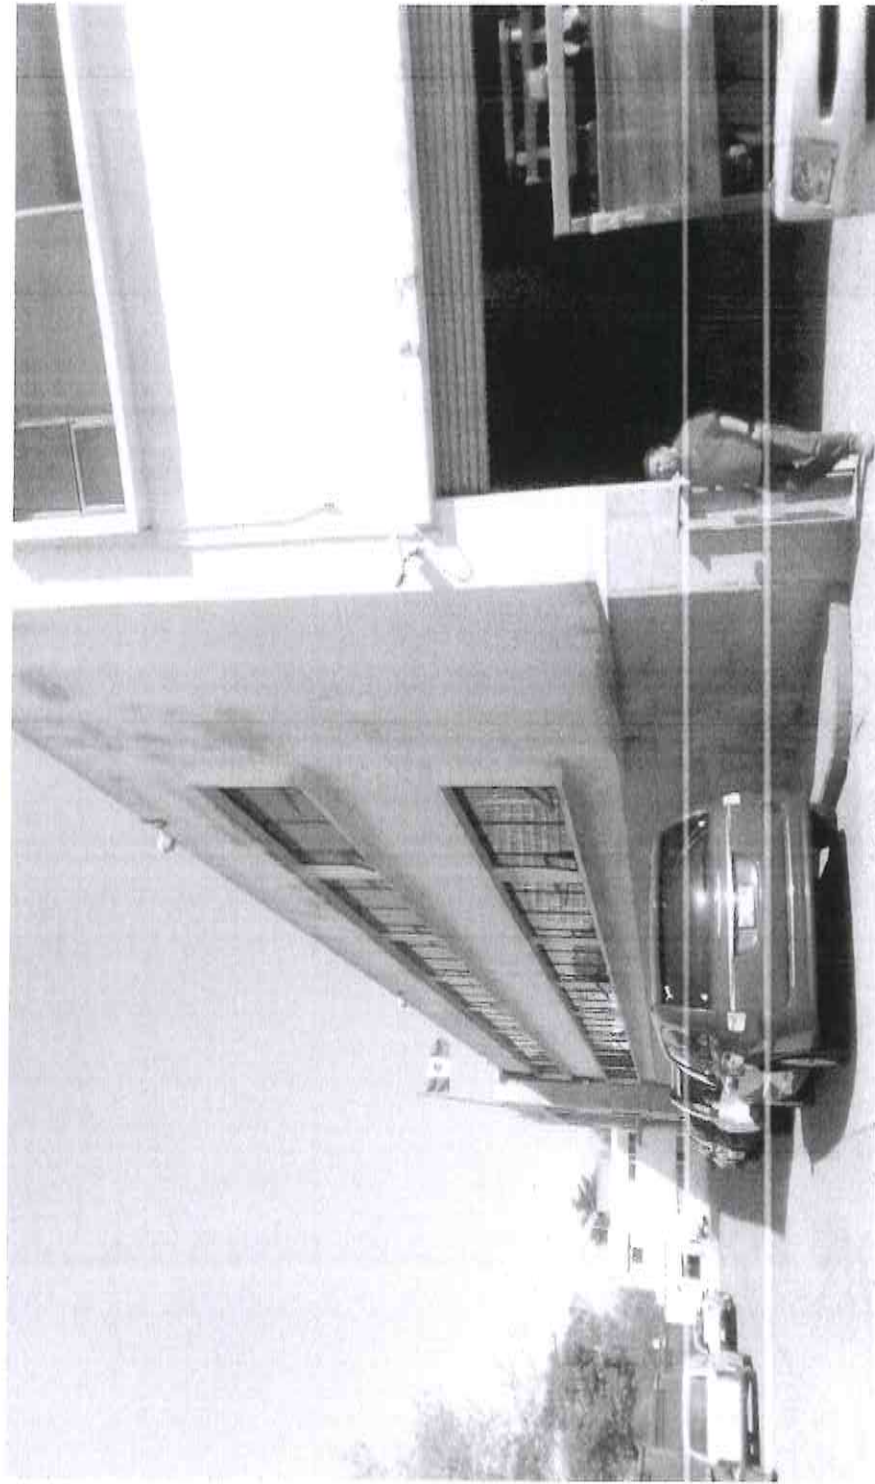
FOTOGRAFIA 3.- Fachada poniente, acceso de carga y descarga del edificio de Talleres de Impresión de Estampillas y Valores.

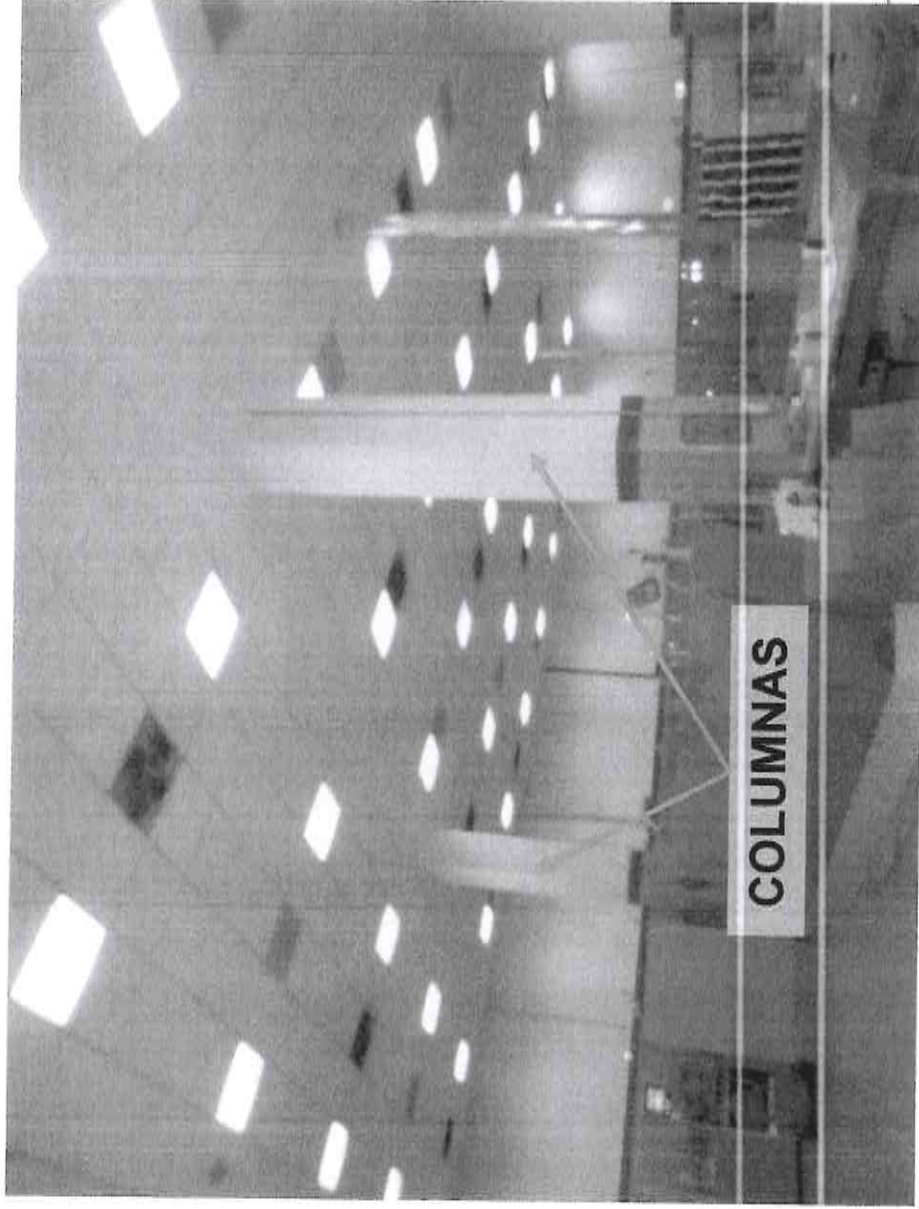
FOTOGRAFIA 4.- Vista de los elementos portantes que conforman la estructura, donde se aprecia que las columnas son de concreto reforzado.

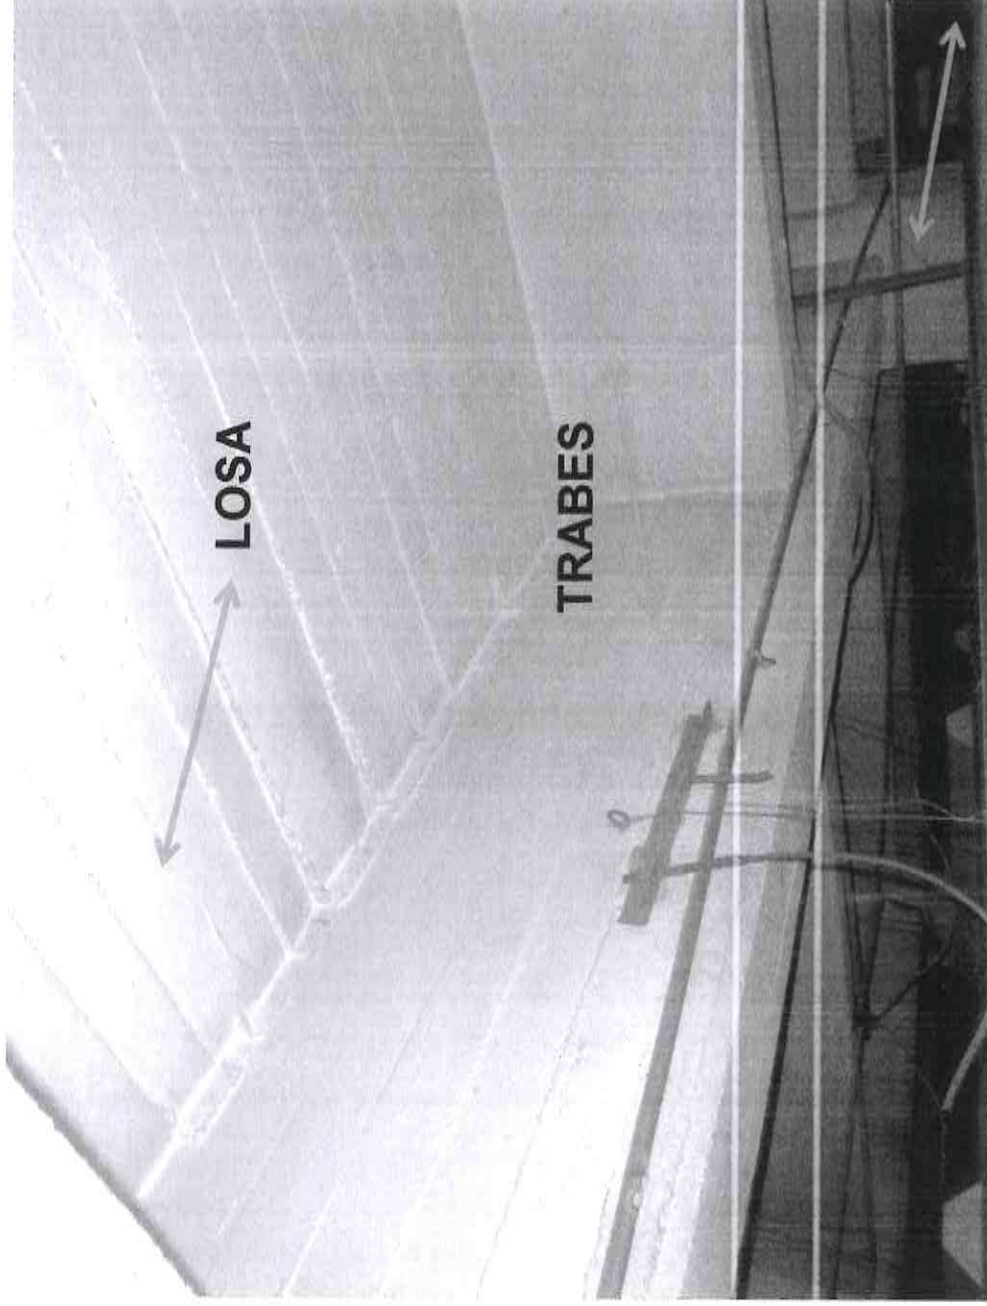
FOTOGRAFIA 5.- Vista de los elementos portantes que confirman que la estructura, es de concreto reforzado (columnas y trabes), y también se observa que las losas de entrepiso son de tipo losa maciza.

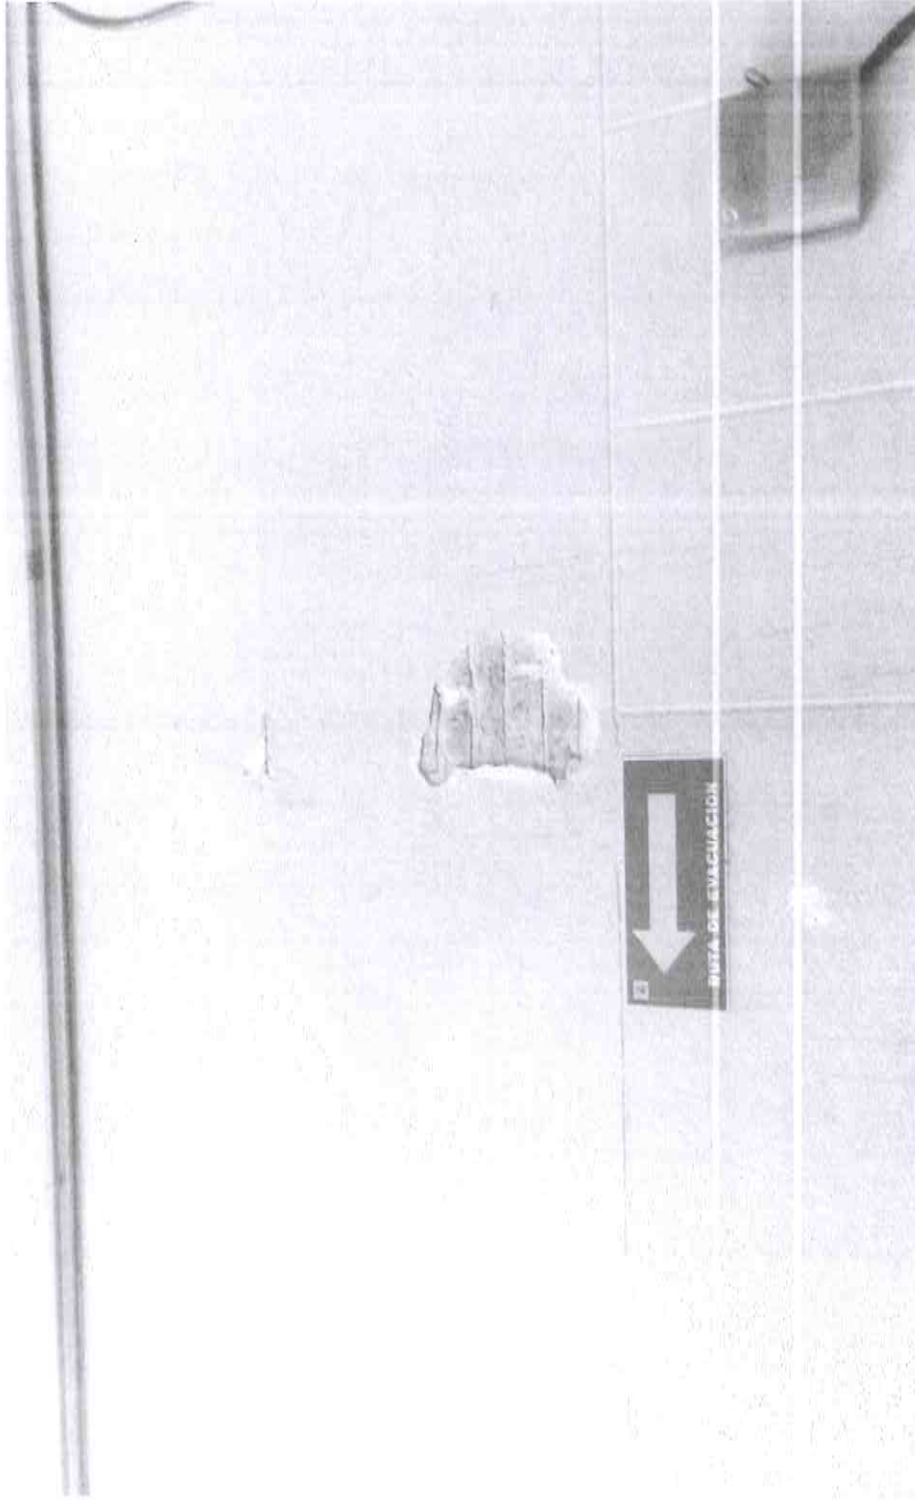
FOTOGRAFIA 6.- Vista en el interior del edificio donde se puede ver que los edificios cuentan con muros de tabique rojo recocido.
