DICTAMEN DE SEGURIDAD ESTRUCTURAL "ALMACÉN DEL FONDO DE CULTURA ECONÓMICA"

JOSÉ MARÍA JOARISTI No 205
COL. PARAJE SAN JUAN, DEL. IZTAPALAPA, CDMX, CP 09830

**DICTAMEN DE SEGURIDAD ESTRUCTURAL
"LIBRERÍA DEL FONDO DE CULTURA ECONÓMICA
JUAN JOSÉ ARREOLA"
EJE CENTRAL LÁZARO CÁRDENAS No 24
ESQ. VENUSTIANO CARRANZA
COL. CENTRO HISTÓRICO,
DELEGACIÓN CUAUHTÉMOC, CDMX, CP 06000**

**DICTAMEN DE SEGURIDAD ESTRUCTURAL
"LIBRERÍA DEL FONDO DE CULTURA ECONÓMICA
DANIEL COSÍO VILLEGAS"
AV. UNIVERSIDAD No 985
COL. DEL VALLE, DELEGACIÓN BENITO JUÁREZ,
CDMX, CP 03100**

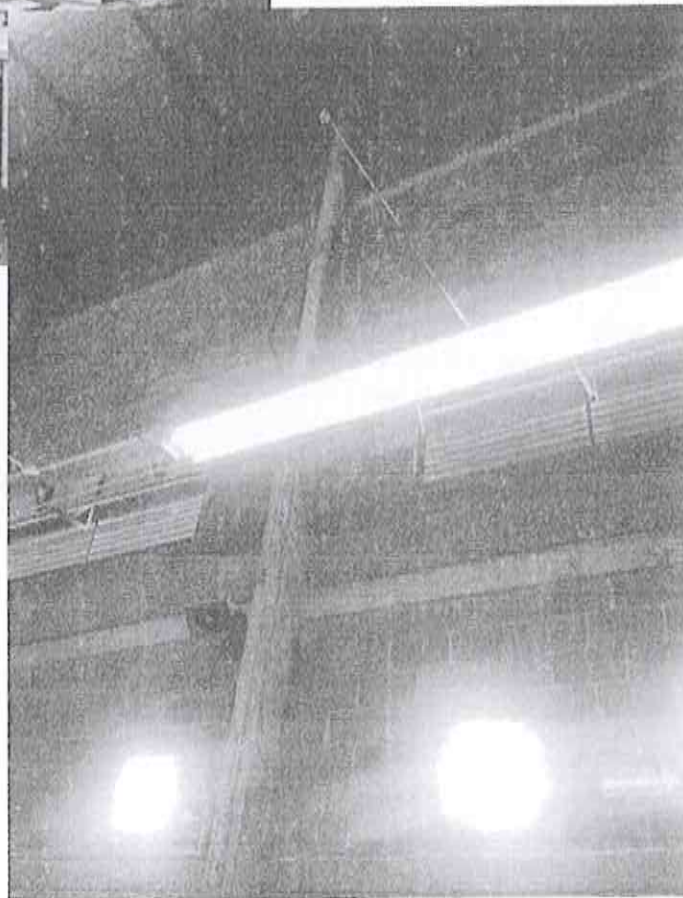
MUROS DE BLOCK CON
COLUMNAS DE CONCRETO

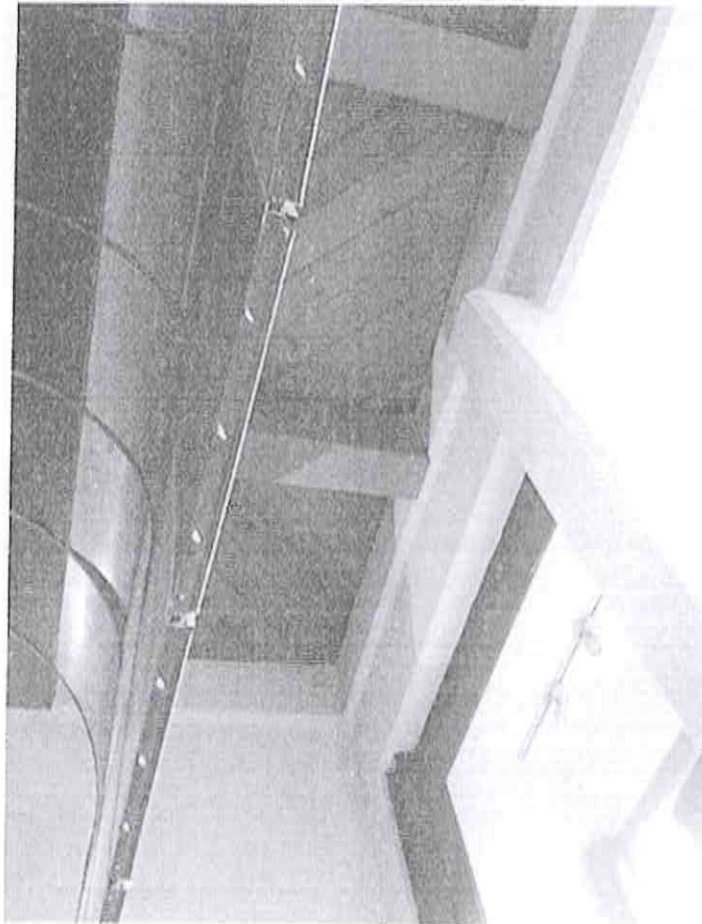
**REFUERZO DE COLUMNAS
TRABES Y VIGAS DE CONCRETO
EN LOS MUROS PERIMETRALES DE
LA SALA DEL FONDO**

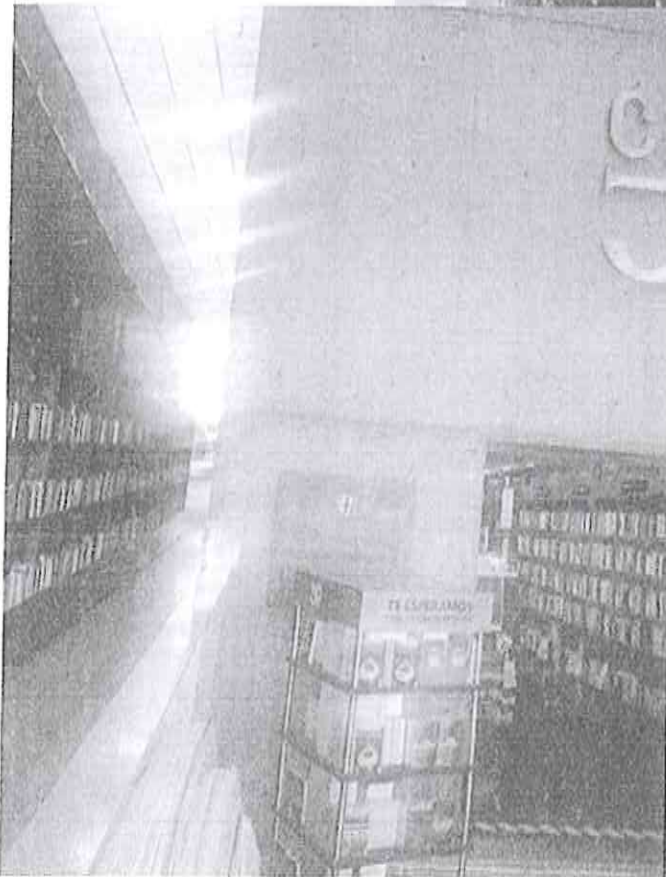
**MURO DE CONCRETO
EN INTERIOR DE LIBRERÍA**

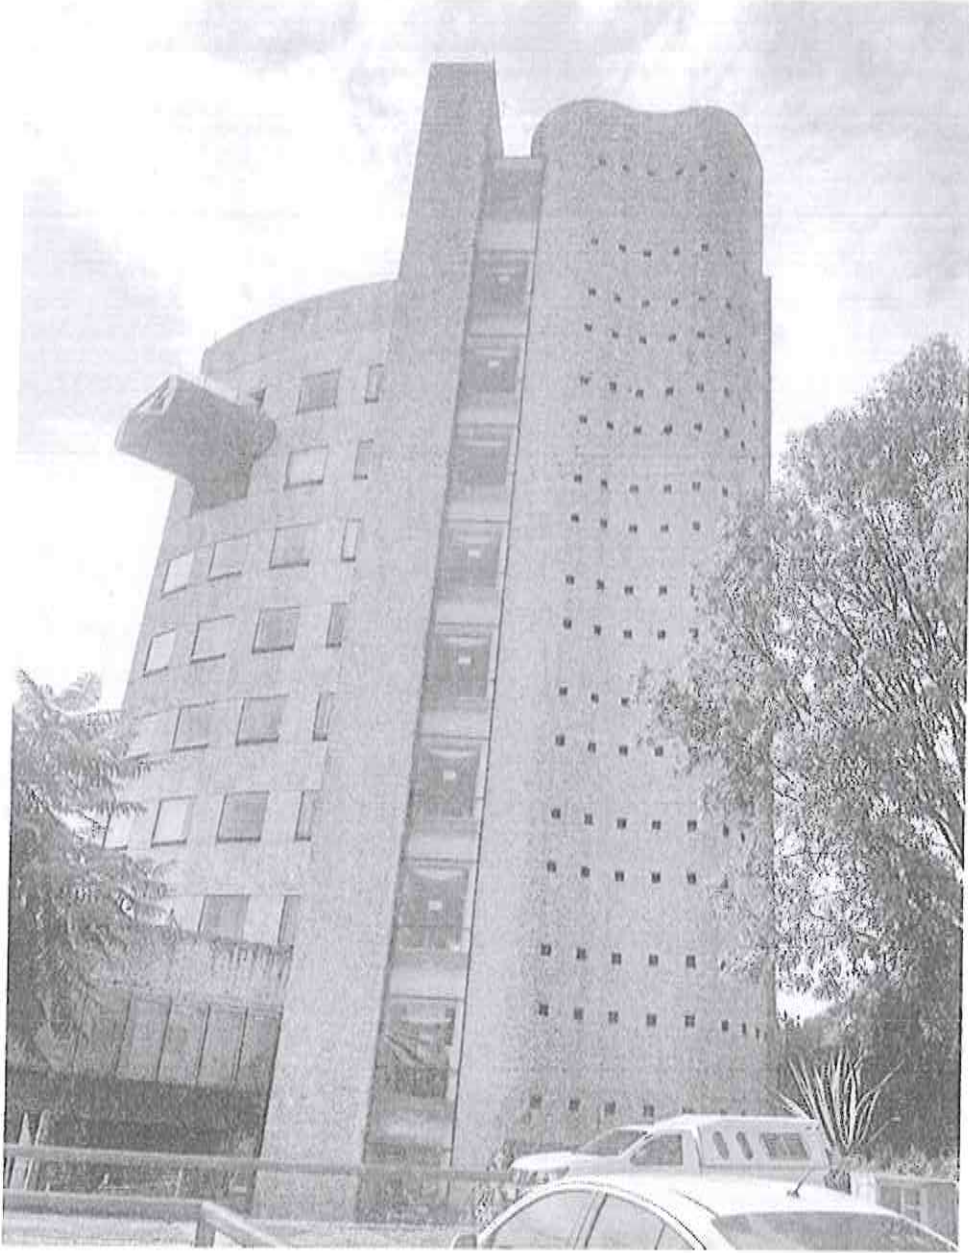
FACHADA POSTERIOR EDIFICIO PRINCIPAL

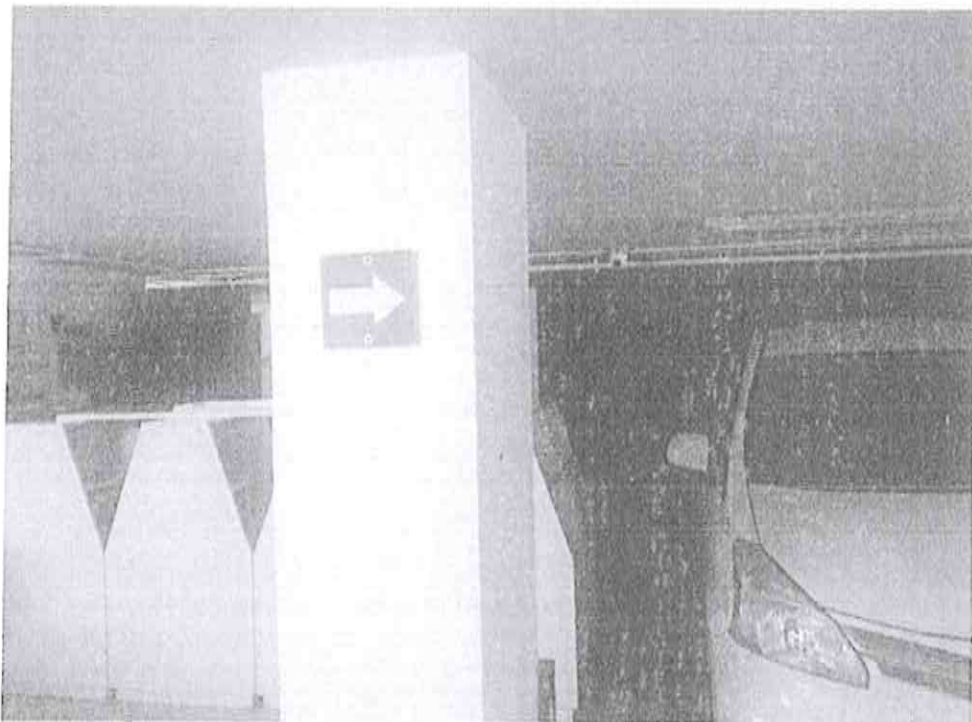
ESTACIONAMIENTO EN LA PLANTA BAJA CON COLUMNAS DE CONCRETO
Y LOSA PLANA ALIGERADA
