Ingeniería
Estructural y
Consultores s.c.

Como consecuencia de estos sismos de gran magnitud, se realizó revisión inmediata al conjunto de las Torres denominadas JV 1 y 2, ubicadas en Vía Atlixcáyotl No. 5208, en San Andrés Cholula, Puebla. Las torres constan de 25 niveles con sótano, planta baja comercial, mezanine y oficina.

La inspección técnica de la Torre para identificar los daños provocados por los sismos antes señalados, se realizaron los días 8 de septiembre y 19 de septiembre y se anexa un breve reporte fotográfico.

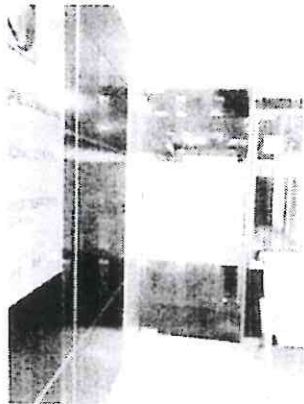
4. En algunos muros de elevador, se observaron daños en los acabados en la parte externa, pero en el interior, los muros no presentan ninguna fisura o grieta estructural, además los muros de elevador están soportados sobre las traveses y no son elementos de carga.

- E. Se recomienda la reparación de todos los daños presentados, realizando una revisión puntual de todos los acabados desprendidos y establecer una reparación de manera que no se presente una situación similar ante otro evento sísmico intenso
