**DICTAMEN ESTRUCTURAL
OFICINAS CENTRALES**

CIUDAD DE MEXICO A 25 DE SEPTIEMBRE DEL 2017

POR MEDIO DE ESTE CONDUCTO ME PERMITO MANIFESTAR BAJO PROTESTA DE DECIR VERDAD QUE EN VISITA OCULAR REALIZADA AL INMUEBLE DEL INSTITUTO MEXICANO DE LA PROPIEDAD INDUSTRIAL UBICADO EN AV. PERIFÉRICO SUR NO. 3106 COL. JARDINES DEL PEDREGAL, DELEGACIÓN ÁLVARO OBREGÓN.

Informe de la revisión estructural del edificio nueve niveles de oficinas, cuatro de estacionamiento y un nivel de recepción ubicado en Periférico Sur 3106, Jardines del Pedregal, CDMX.

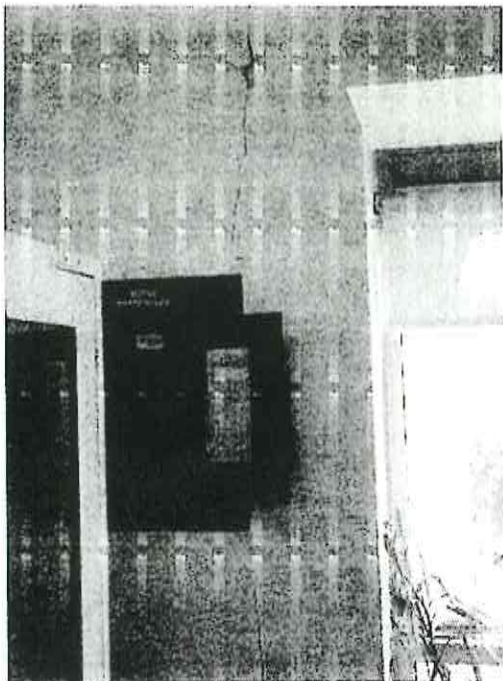
FOTOGRAFÍA No. 18: Fisuras de instalaciones sin problemas estructurales.
