NUEVA TORRE DE
HOSPITALIZACION

Hago entrega de la información del estado actual en que se encuentra la estructura de 5 edificios del Instituto Nacional de Cancerología, contrato INCAN-AD-SRM-SERV-114-2017, que incluye: Dictamen DRO y CSE, carpetas con la información de Ubicación, Introducción, Datos del Inmueble, Descripción del Sistema Estructural, Inspección Técnica Ocular, Reporte Fotográfico, Conclusiones y Recomendaciones; de los siguientes edificios: Nueva Torre de Hospitalización, Torre Beltrán, Torre de la Garza, Residencia Médica, El Mural.

En base a la Visita de Inspección Ocular verificada, por motivo de los sismos ocurridos los días 7 y 19 de septiembre del presente año; a los edificios del conjunto hospitalario del Instituto Nacional de Cancerología: Nueva Torre de Hospitalización, Torre Beltrán, Torre de la Garza, Residencia Médica, El Mural; ubicados en Avenida San Fernando 2 y 22, Colonia Barrio del Niño Jesús, Delegación Tlalpan, C.P. 14000, Ciudad de México. Comunicamos lo siguiente:

INCAN NUEVA TORRE DE HOSPITALIZACIÓN

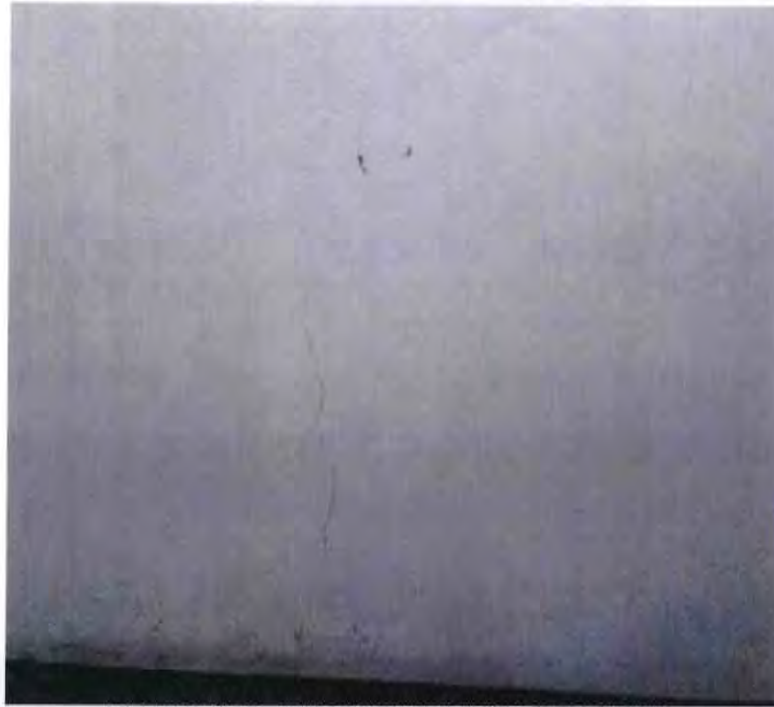
FOTOGRAFÍA 24. FISURA EN MURO DIVISORIO DE SÓTANO.

4. Con respecto a los daños en los muros divisorios, se recomienda desligarlos de la estructura principal una vez restituidos, colocando las juntas pertinentes; según las recomendaciones del Reglamento de Construcciones para el Distrito Federal en sus Normas Técnicas Complementarias de diseño por Sismo, estipulada en el Capítulo Criterios Generales, en el inciso 1.3.

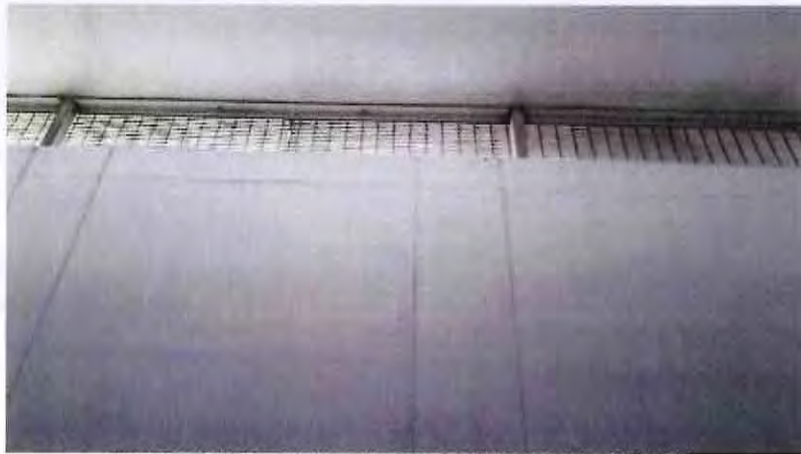
FOTOGRAFÍA 25. FISURA EN MURO DIVISORIO DE SÓTANO 1.

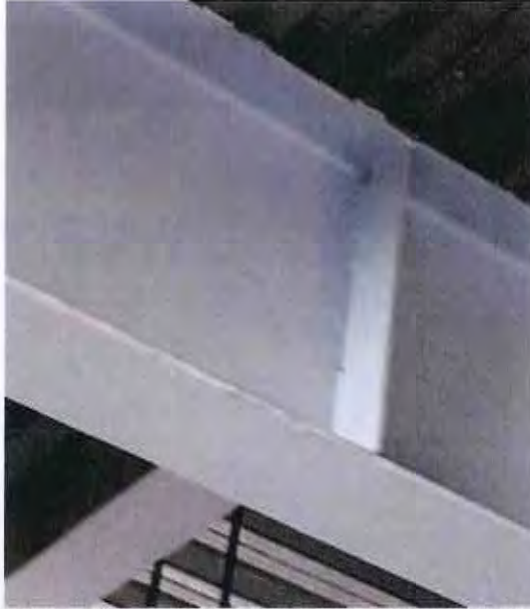
FOTOGRAFÍA 26. REFUERZO EN TRABE CON SOLDADURA.

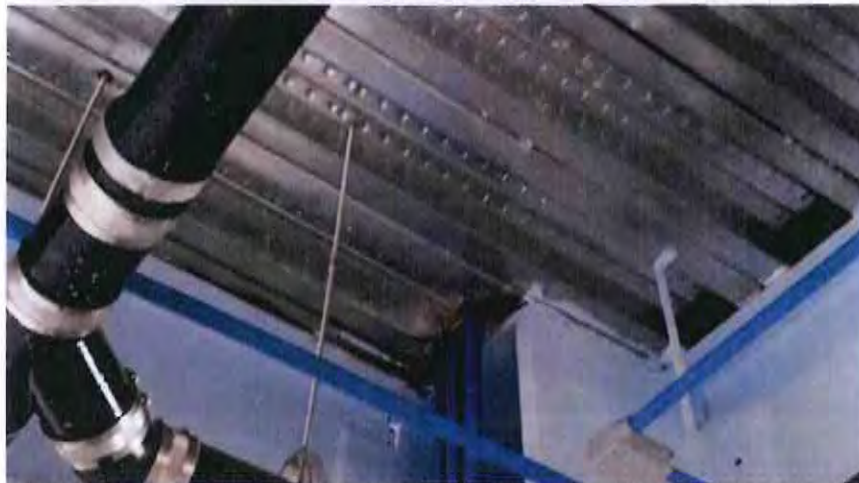
FOTOGRAFÍA 27. INTERRUPCIÓN DEL APOYO DEL SISTEMA DE LOSACERO EN TRABE POR PASO DE INSTALACIONES.

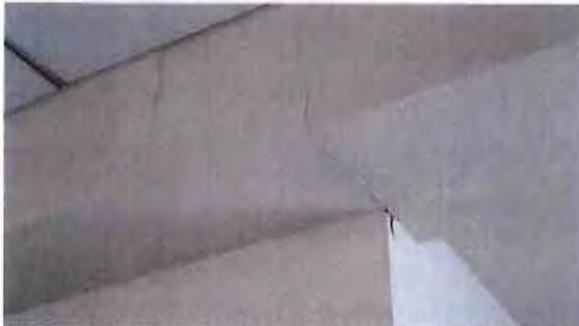
FOTOGRAFÍA 30. FISURAS EN PLAFONES Y ESQUINAS DE MUROS DIVISORIOS EN PLANTA BAJA.

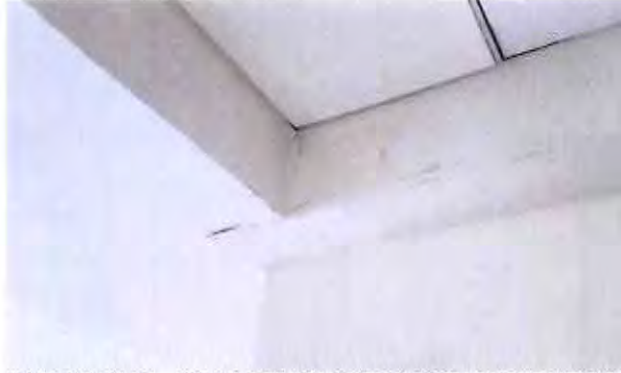
FOTOGRAFÍA 31. FISURAS EN PLAFONES Y ESQUINAS DE MUROS DIVISORIOS EN PLANTA BAJA.

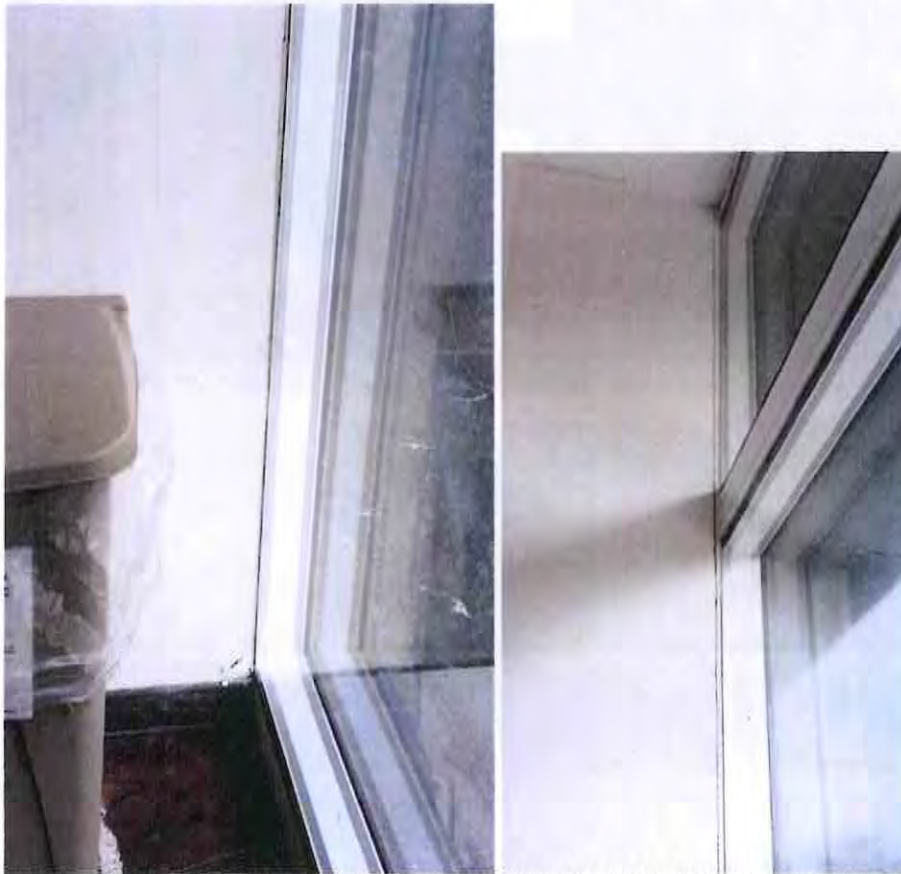
FOTOGRAFÍAS 32, 33. FISURAS VERTICALES EN ESQUINAS DE MUROS DIVISORIOS Y CANCELERÍA.

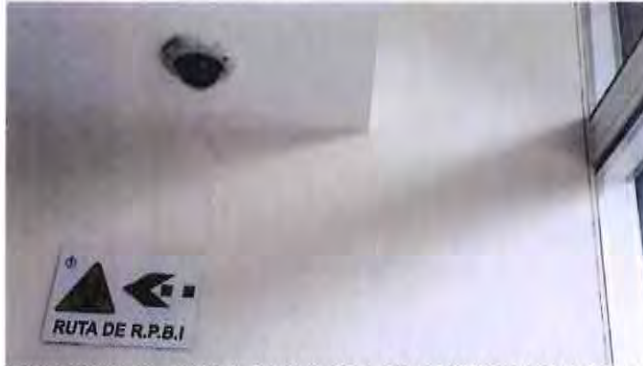
FOTOGRAFÍA 34. FISURAS VERTICALES EN ESQUINAS DE MUROS DIVISORIOS CON CANCELERÍA Y EN MUROS EN ZONA DE ESCALERA.

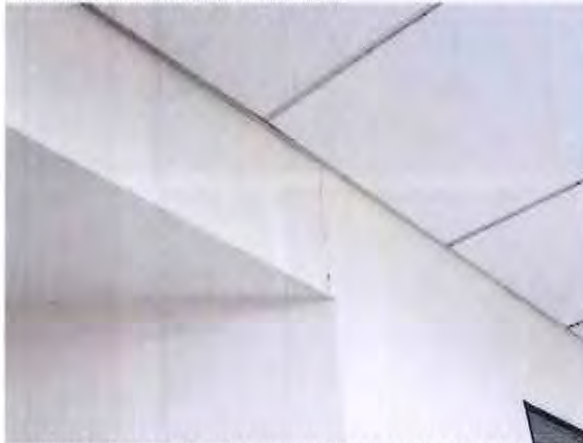
FOTOGRAFÍA 35. FISURAS EN UNIONES DE MUROS Y PLAFONES.

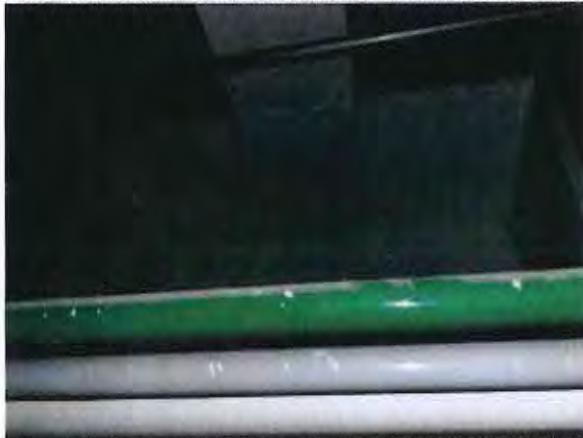
FOTOGRAFÍA 36. COLUMNA E INSTALACIONES DE SEGUNDO PISO EN BUEN ESTADO.

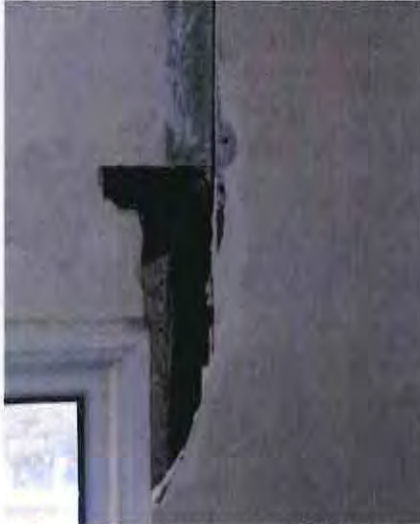
FOTOGRAFÍAS 50. MURO INTERIOR DIVISORIO EN FACHADA.

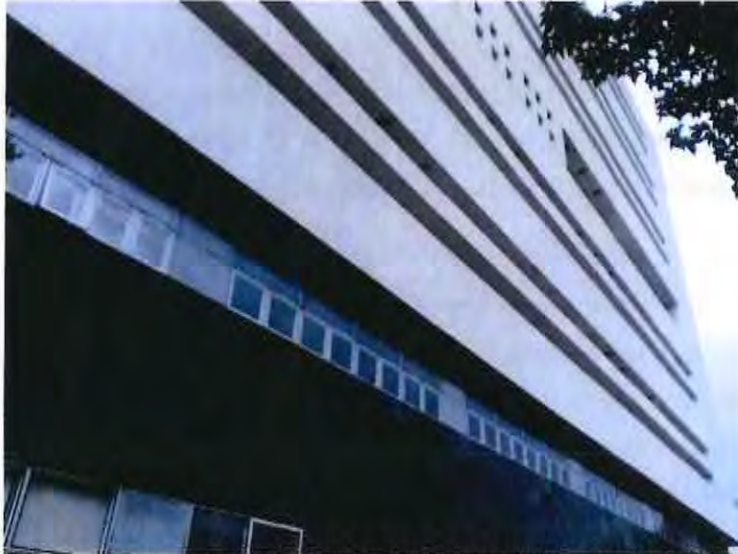
FOTOGRAFÍA 90. FACHADA EN BUEN ESTADO, SIN DESPRENDIMIENTO NI FISURAS EN ELEMENTOS.

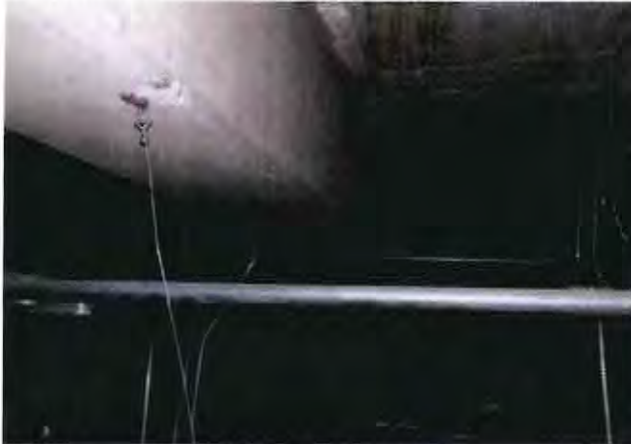
FOTOGRAFÍA 1. NIVEL 1
TRABE EN BUEN ESTADO, SIN
DEFLEXIÓN APARENTE NI
FISURAS.

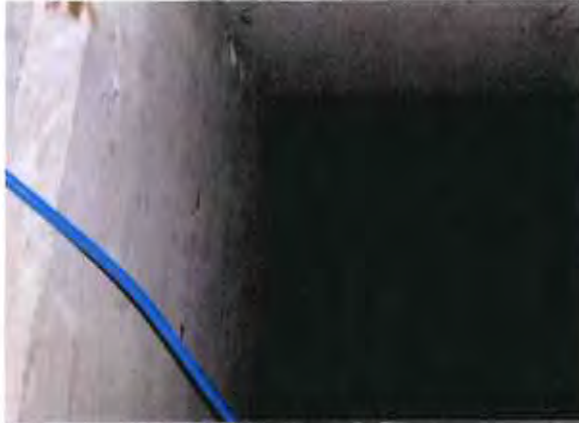
FOTOGRAFÍA 4. NIVEL 1
TRABE PRINCIPAL Y COLUMNA
DE CONCRETO EN BUEN
ESTADO SIN DEFORMACION, O
FISURAS.

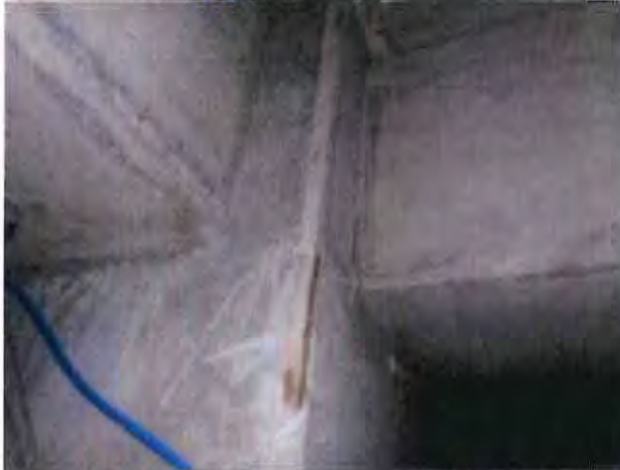
FOTOGRAFIA 5. NIVEL 1
CONEXIÓN DE TRABE
PRINCIPAL CON COLUMNA DE
CONCRETO EN BUEN ESTADO
SIN DEFORMACIÓN, DEFLEXIÓN
O DESPLOME.

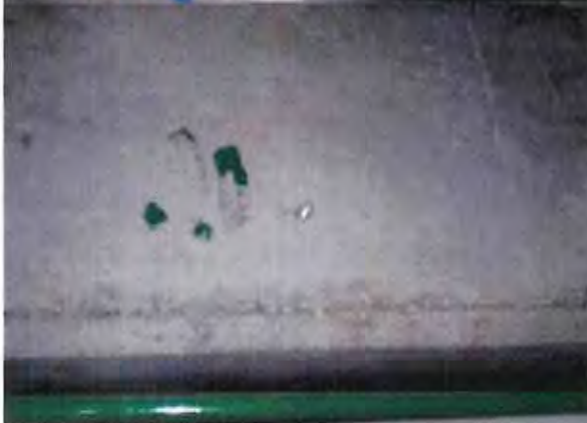
FOTOGRAFÍA 6. NIVEL 1
TRABE DE ESTRUCTURA
PRINCIPAL SIN AFECTACIÓN EN
LA ESTABILIDAD DEL EDIFICIO.

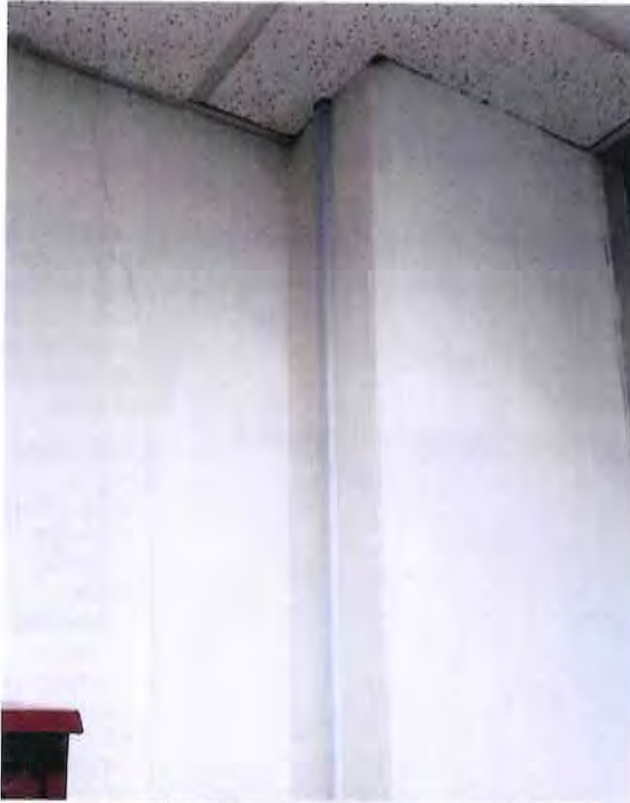
FOTOGRAFÍA 7. PLANTA BAJA EN EJE 6D COLUMNA EN BUEN ESTADO, SIN DEFORMACIÓN, NI DESPLOME, FISURA EN MURO DIVISORIO EN LA PARTE SUPERIOR.

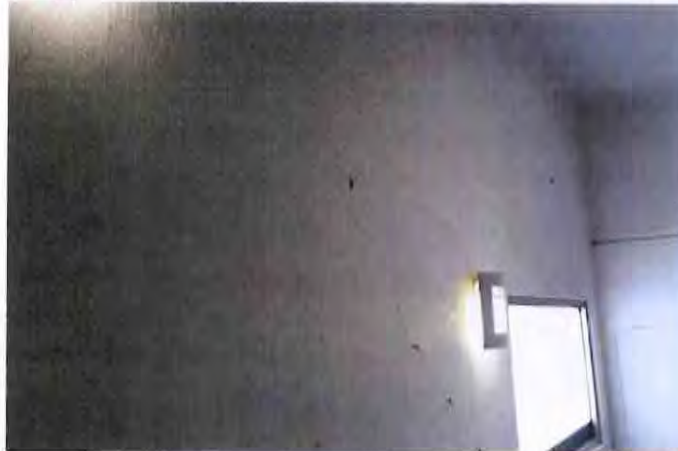
FOTOGRAFÍA 8. FISURAS EN DIAGONAL EN MURO DE FACHADA EN LA ESCALERA DE PLANTA BAJA A NIVEL 1.

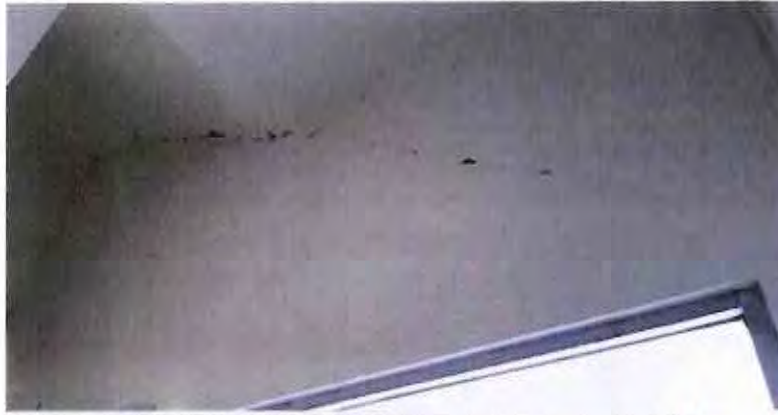
FOTOGRAFÍA 9.
FISURA EN DIAGONAL
EN MURO DE FACHADA
EN LA ESCALERA DE
PLANTA BAJA A NIVEL
1, QUE NACE EN UNIÓN
CON LOSA DE
ESCALERA.

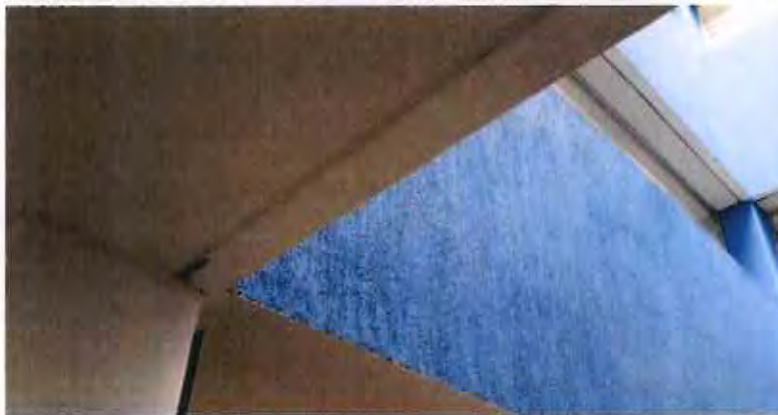
FOTOGRAFÍA
10.
NIVEL 1 EJE 6I.
FISURA EN
UNION DE
TRABE
PERIMETRAL
DE PRETIL,
PLAFÓN Y
COLUMNA, SIN
AFECTAR LA
INTEGRIDAD
DE LA
ESTRUCTURA.

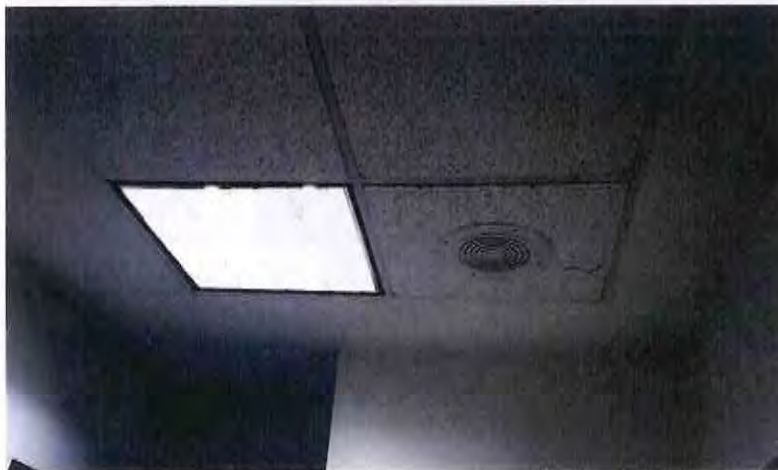
FOTOGRAFÍA 11.
NIVEL 1 EJE 6D.
MUROS EN BUEN
ESTADO, PLAFONES
CON FISURA, SIN
DAÑAR ESTRUCTURA
PRINCIPAL.

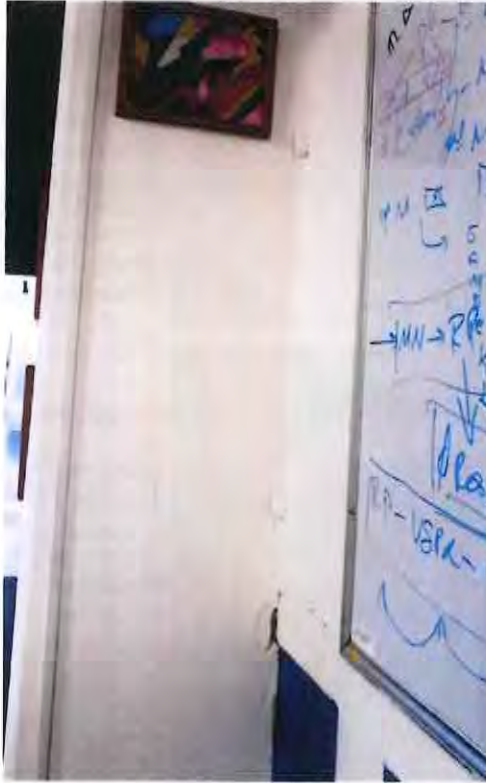
FOTOGRAFIA 12.
NIVEL 1, EN EJE 8D. COLUMNA EN BUEN ESTADO SIN DEFORMACION, NI ALTERACION ESTRUCTURAL ALGUNA, FISURA EN VERTICAL EN LA UNION DE LA COLUMNA CON TRABE DE MURO DIVISORIO, SIN DAÑAR LA ESTRUCTURA PRINCIPAL.

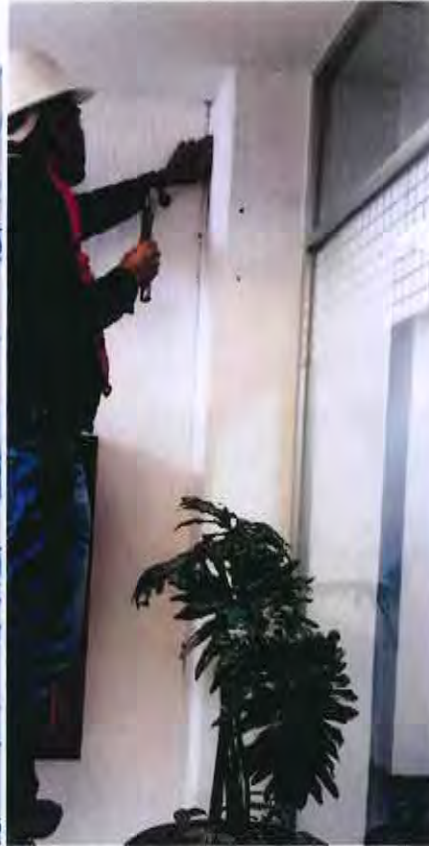
FOTOGRAFIA 13.
NIVEL 1, PROCEDIMIENTO PARA COMPROBAR QUE LA COLUMNA NO ESTE DAÑADA, EN LA FISURA VERTICAL DE LA UNION CON EL MURO DIVISORIO.

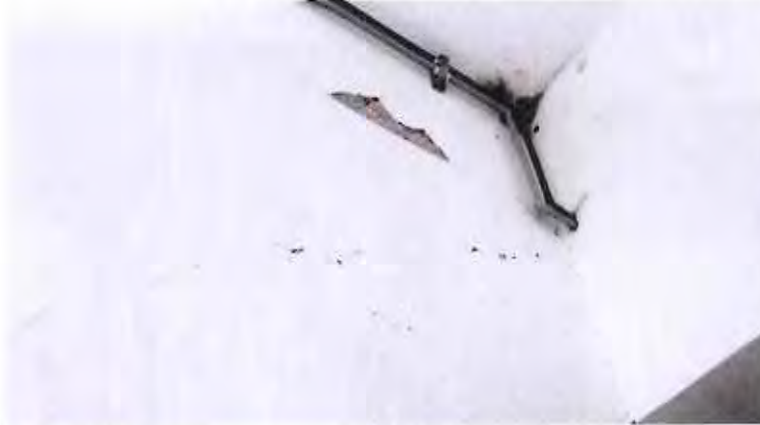
FOTOGRAFÍA 14.
NIVEL 1 EN ZONA DE
ESCALERA. TRABE CON
DESCARPELAMIENTO
DE ACABADO, MURO
CON FISURA EN
DIAGONAL DE 1.00mm,
Y FISURA VERTICAL EN
UNIÓN CON TRABE SIN
DAÑAR ESTRUCTURA

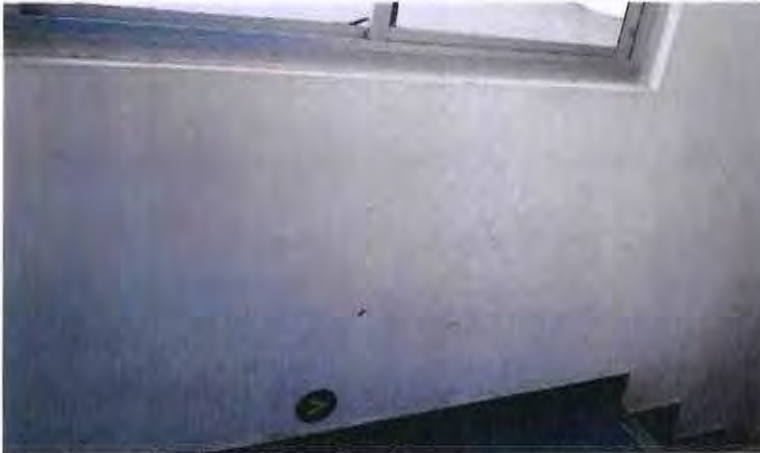
FOTOGRAFÍA
15.
NIVEL 1 EN
ZONA DE
ESCALERA.
MURO CON
FISURA EN
DIAGONAL DE
1.00mm, SIN
AFECTACIÓN
DE LA
ESTRUCTURA
PRINCIPAL.

4. No se encontraron daños severos en muros divisorios, fachadas o escaleras. Solo se aprecian grietas en trabes principales. Es importante mencionar que algunos de los muros en la zona de escaleras, fotografías 15, 17, 27 y 28, presentan fisuras recurrentes en varios niveles, así como en la zona del domo central, fotografía 43, presenta fisuras recurrentes marcadas en las juntas entre las columnas y el pretil, fotografía 44, 45, 46 y 47 sin embargo, ninguna de estas fisuras es de importancia estructural.

5. Con respecto a los daños en los muros divisorios, se recomienda desligarlos de la estructura principal una vez restituidos, colocando las juntas adecuadas para muros que no contribuyan a resistir fuerzas laterales y preferentemente de materiales flexibles, según las recomendaciones del Reglamento de Construcciones para el Distrito Federal en sus Normas Técnicas Complementarias de Diseño por Sismo, estipulada en el Capítulo Criterios Generales, en el inciso 1.3. 2. Fotografías 15, 17, 27, y 28.

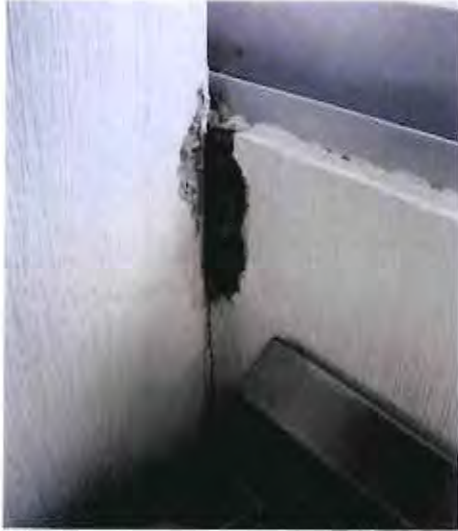
FOTOGRAFÍA 17.
NIVEL 2 EJE 1G
FISURA EN VERTICAL EN LA
UNION DE MURO DIVISORIO
CON ELEMENTO ESTRUCTURAL,
SIN AFECTACIÓN DE LA
ESTRUCTURA PRINCIPAL.

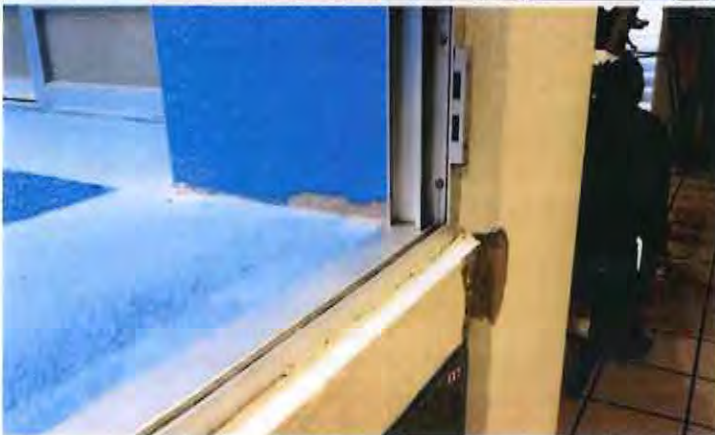
FOTOGRAFÍA 19.
NIVEL 2 EJE 6-G
DESCARAPELAMIENTO
DE ACABADO EN
COLUMNA DE
ESTRUCTURA
PRINCIPAL, FISURA EN
ACABADO EN UNIÓN
DE TRABE DE PRETEL Y
CANCELERÍA.

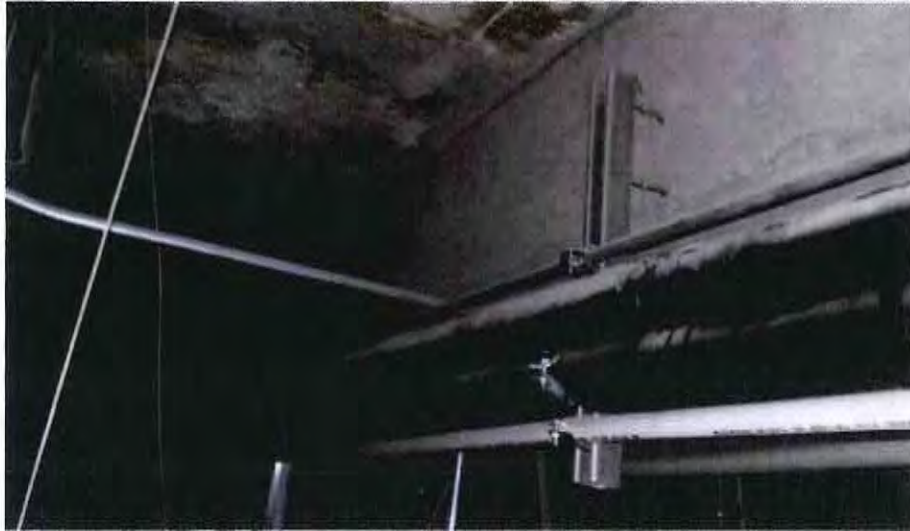
FOTOGRAFÍA 21. NIVEL 2. TRABE DE ESTRUCTURA PRINCIPAL SIN FISURAS NI DEFLEXIONES, LOSA DE SISTEMA DE VIGUETA Y BOVEDILLA EN BUEN ESTADO, INSTALACIONES SIN INTERRUPCIÓN O DEFORMACIÓN.

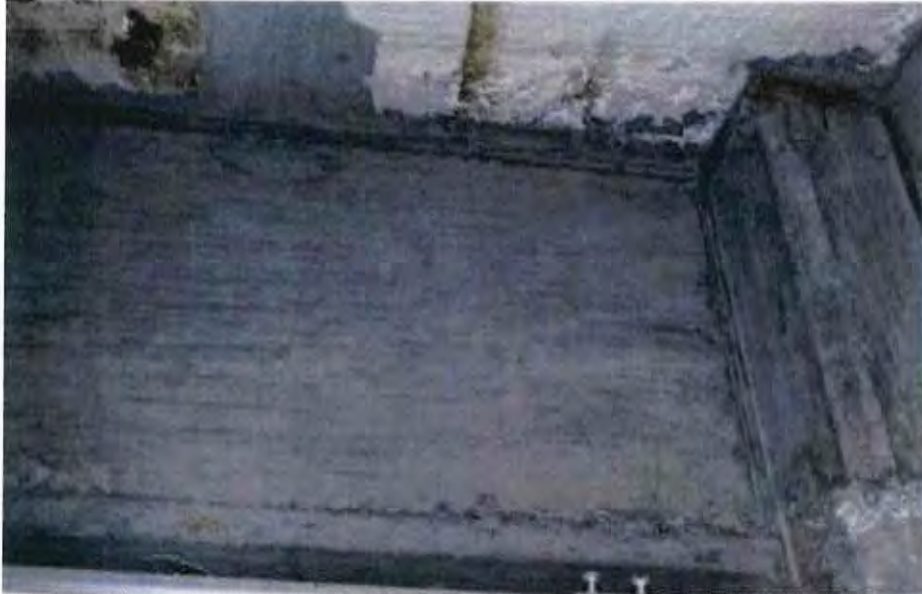
FOTOGRAFÍA 22. TRABE DE ESTRUCTURA PRINCIPAL CON FISURA POR TENSIÓN DIAGONAL DE 1mm CERCA DEL APOYO O COLUMNA DE CONCRETO, NO CONTINUA EN LOSA.

1. Después de una inspección ocular exhaustiva de los elementos estructurales principales, es decir, columnas, muros, losas no presentan ningún daño estructural, en recorrido se observaron algunas trabes con grietas de no más de 1.00 mm, fotografías 20, 22, 23 y 24, que presentan daño estructural superficial, en lo general no encontramos algún otro efecto producido por un mal comportamiento ante los sismos ocurridos los días 7 y 19 de septiembre de 2017. Según lo establecido en Reglamento de Construcciones para el Distrito Federal, en su Título Sexto, Capítulo X, De las Construcciones Dañadas.

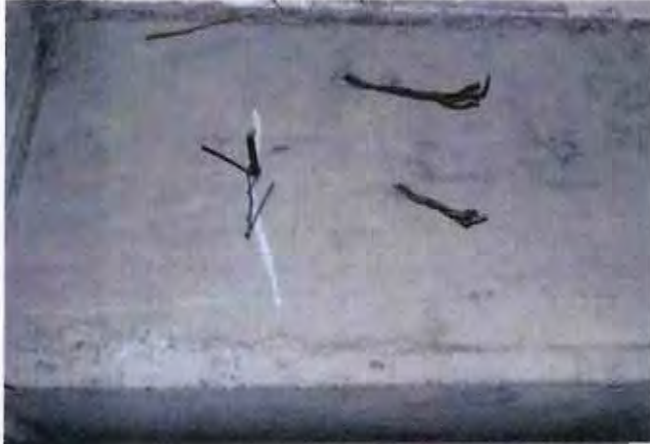
FOTOGRAFÍA 24. TRABE DE ESTRUCTURA PRINCIPAL CON FISURA EN VERTICAL DE 1mm CERCA DE LA COLUMNA DE CONCRETO.

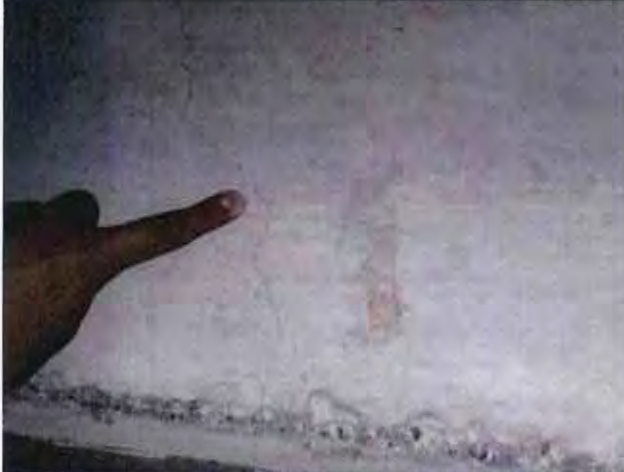
FOTOGRAFÍA 25. TRABE DE ESTRUCTURA PRINCIPAL CON FISURAS EN VERTICAL DE 1mm POR CONTRACCIÓN VOLUMÉTRICA.

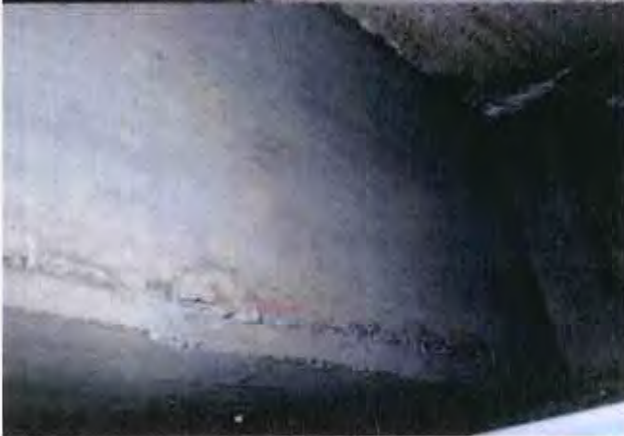
FOTOGRAFÍA 26. COLUMNA Y TRABE DE ESTRUCTURA PRINCIPAL SIN DEFORMACIÓN, DEFLEXIÓN O FISURA, SOLO CON DESCARPELAMIENTO DEL RECUBRIMIENTO DE LA TRABE.

2. No se aprecian hundimientos o desplomes visibles, inclinación del edificio, tampoco agrietamientos importantes en trabes y columnas de los marcos rígidos de concreto, fotografías, 4, 5, 7, 19, 26, 30, 31 y 37, solo se desprendieron acabados. La estructura se comportó adecuadamente; las trabes no presentan flechas al centro del claro, existen pequeñas fisuras la cuales están dentro de los rangos permisibles para fines de servicio, según Reglamento de Construcciones para el Distrito Federal Capítulo 4.1 incisos a y b de la sección Criterios y Acciones para el Diseño Estructural de las Edificaciones, referente a desplazamientos horizontales y verticales, así como en la Sección de concreto Capítulo 5.7 de Refuerzo de Acero por Cambio Volumétrico.

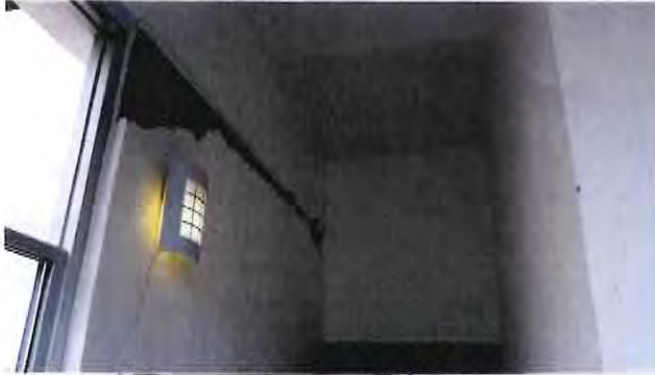
FOTOGRAFÍA 27.
ESCALERA DE NIVEL 2
DESCARAPELAMIENTO
DE ACABADO EN
MURO DE FACHADA,
FISURA EN ACABADO.

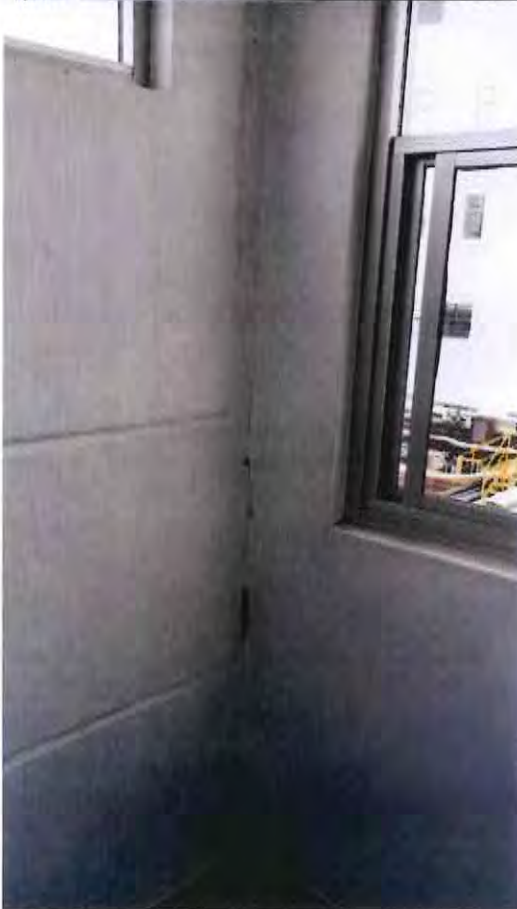
FOTOGRAFÍA 28. EN ZONA DE ESCALERA,
DESCARAPELAMIENTO DE ACABADO EN UNIÓN
DE MUROS DE FACHADA, FISURA QUE NACE EN
VANO DE VENTANA.

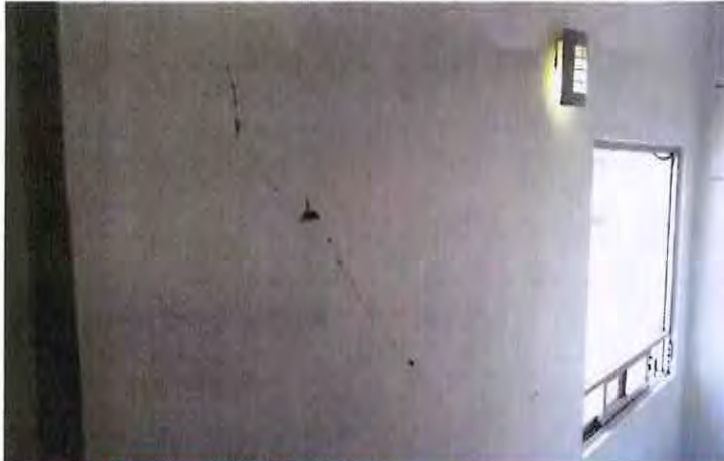
FOTOGRAFÍA 29.
EN ZONA DE
ESCALERA DE NIVEL
2 A NIVEL 3
DESCARAPELAMIENT
TO DE ACABADO EN
MURO DE
FACHADA.

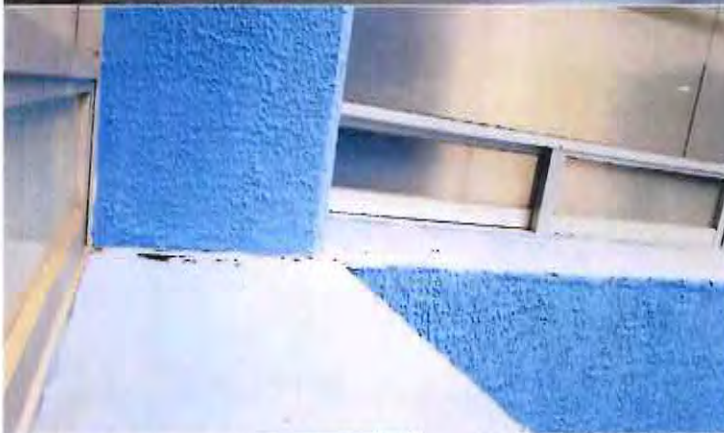
FOTOGRAFÍA 30.
NIVEL 3 EN EJE 6-I
DESCARAPELAMIENT
TO DE ACABADO EN
TRABE LOSA DE
PRETIL.

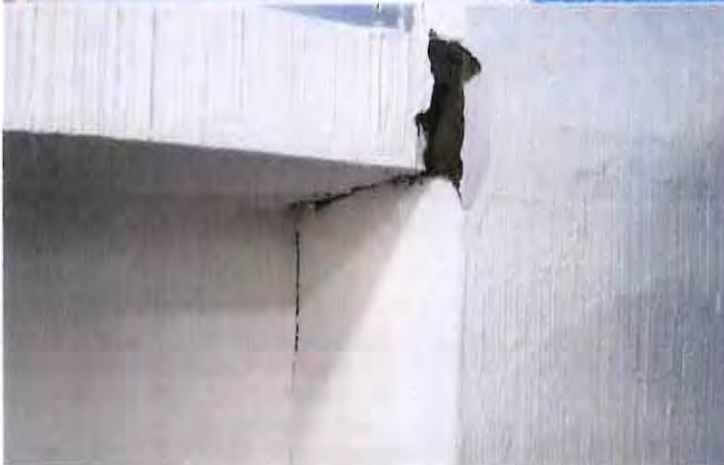
FOTOGRAFÍA 31
NIVEL 3
DESCARAPELAMIENT
TO DE ACABADO EN
TRABE LOSA DE
PRETIL EN UNIÓN
CON COLUMNA DE
CONCRETO, LA
CUAL NO SE DAÑÓ.

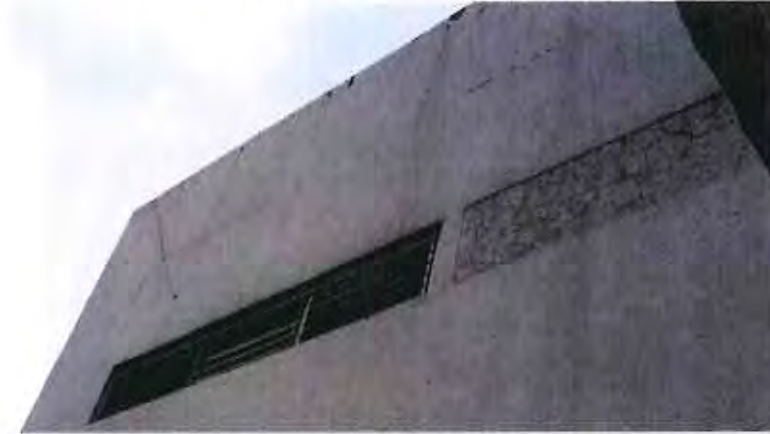
FOTOGRAFÍA 36
FACHADA EJE 8-D
FISURAS HORIZONTALES
EN UNIÓN DE PRETIL CON
ELEMENTO ESTRUCTURAL
Y FISURAS DE
CONTRACCIÓN EN MURO
PARA CERRAR VANO.

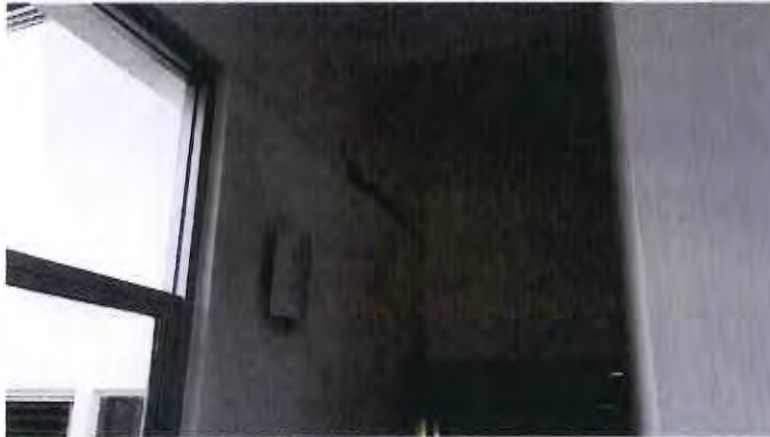
FOTOGRAFÍA 37
MURO DE FACHADA EN
ZONA DE ESCALERA
FISURA VERTICAL Y
DESCARAPELAMIENTO DE
ACABADO EN TRABE,
FISURAS MUY 22
RECURRENTES Y
ENCONTRADAS EN NIVEL
3 Y 4. EN EL EXTREMO
DERECHO SE OBSERVA EL
MURO DE ELEVADOR EN
BUEN ESTADO.

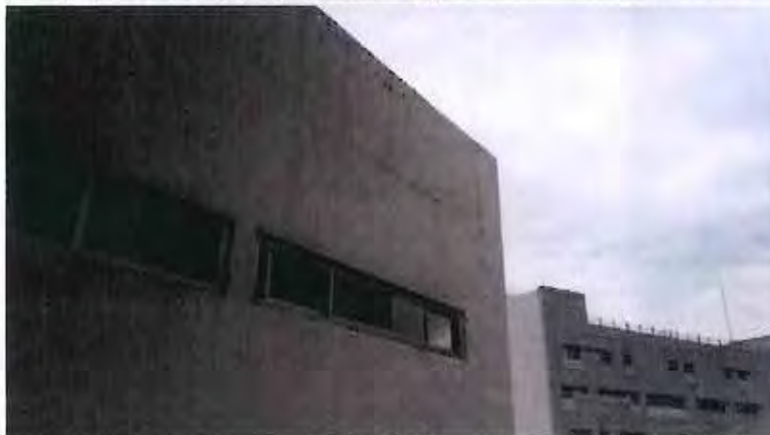
FOTOGRAFÍA 38
FACHADA EJE 1-D NIVEL 4
FISURA HORIZONTAL EN
UNIÓN DE PRETIL CON
ELEMENTO ESTRUCTURAL

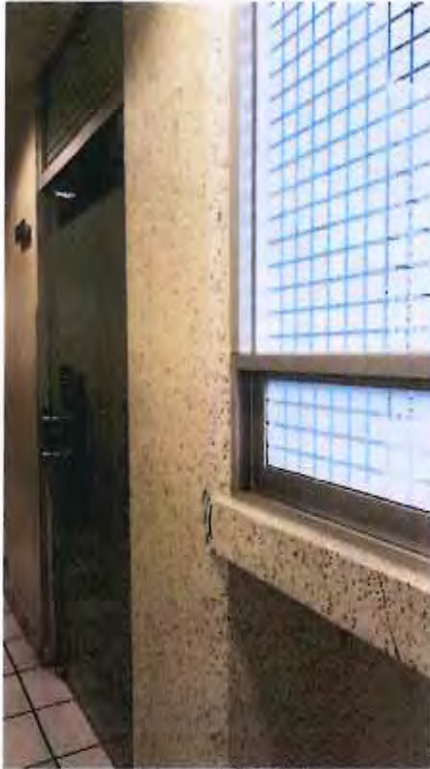
FOTOGRAFÍA 41. NIVEL 4 EJE I-1, DESCARPELAMIENTO DE ACABADO EN UNIÓN DE TRABE LOSA DE PRETEL Y COLUMNA DE ESTRUCTURA PRINCIPAL, QUE SE ENCUENTRA EN BUEN ESTADO, TAMBIÉN HAY UNA FISURA EN DIAGONAL EN LA LOSA DE PRETEL.

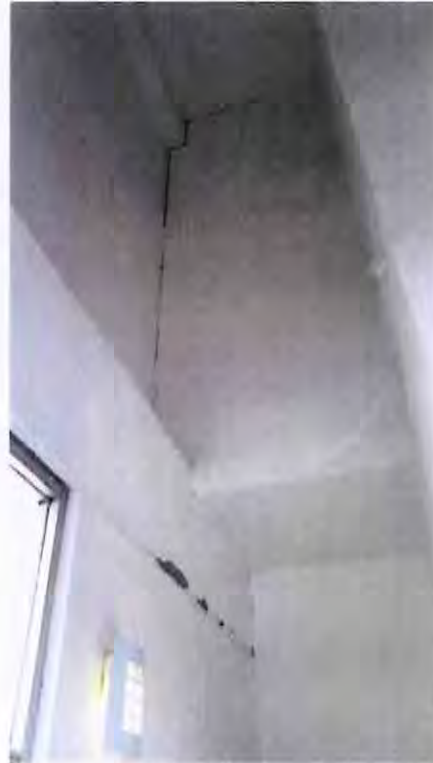
FOTOGRAFIA 42. NIVEL 4 DESCARPELAMIENTO DE ACABADO EN TRABE DE ESTRUCTURA PRINCIPAL, Y FISURA VERTICAL EN UNIÓN DE MUROS DE AZOTEA.

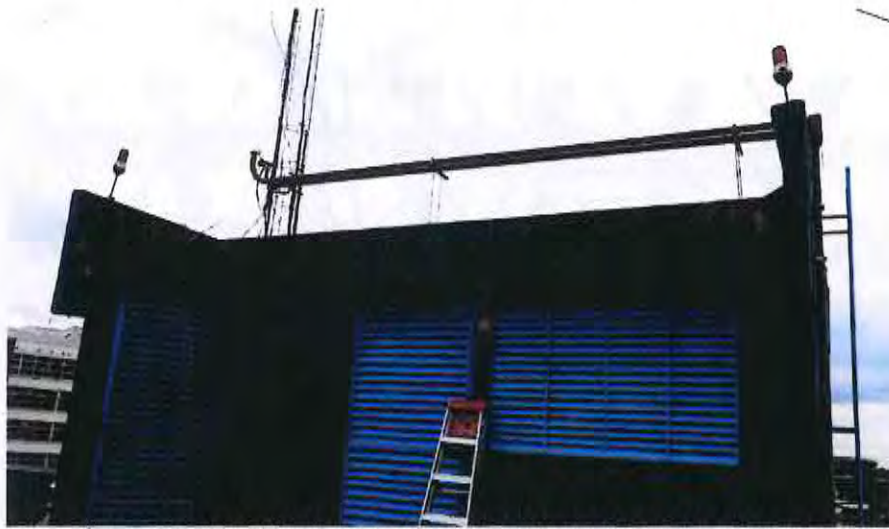
FOTOGRAFÍA 45. SOBREPASO EN AZOTEA, LA LOSA Y EL PRETIL PRESENTAN DESCARAPELAMIENTO DE ACABADO Y FALTA DE MANTENIMIENTO.

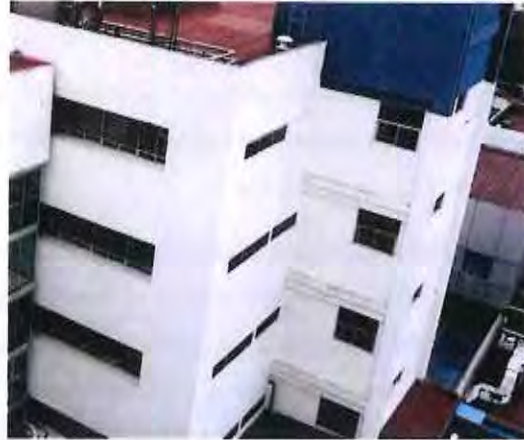
FOTOGRAFÍA 47. FACHADA POSTERIOR. A EXCEPCIÓN DE ALGUNAS FISURAS EN UNIONES DE PRETILES CON ESTRUCTURA PRINCIPAL, LA FACHADA SE OBSERVA EN BUEN ESTADO Y NO PRESENTA RIESGO VISIBLE DE ACABADOS.

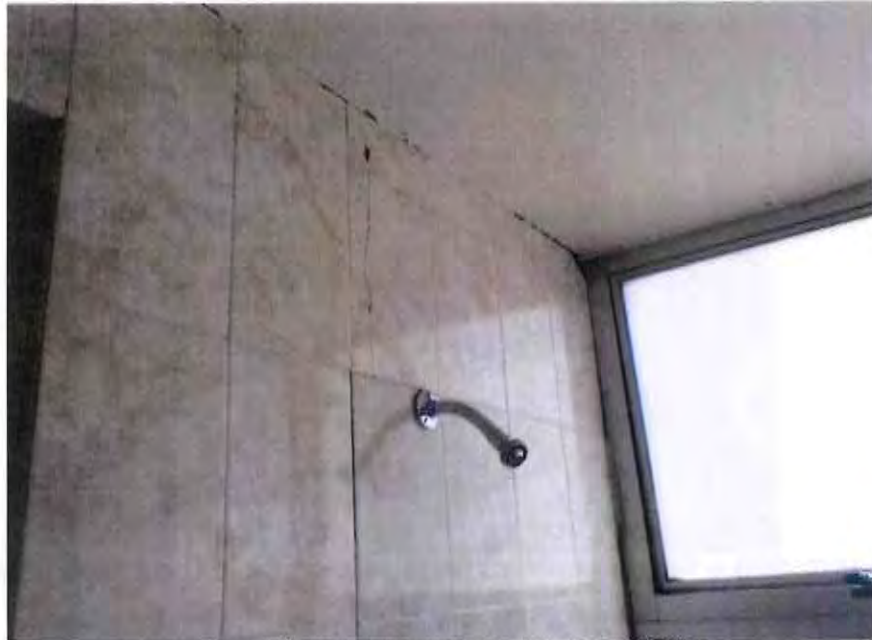
FOTOGRAFÍA 4. MURO DIVISORIO FISURADO EN BAÑO.

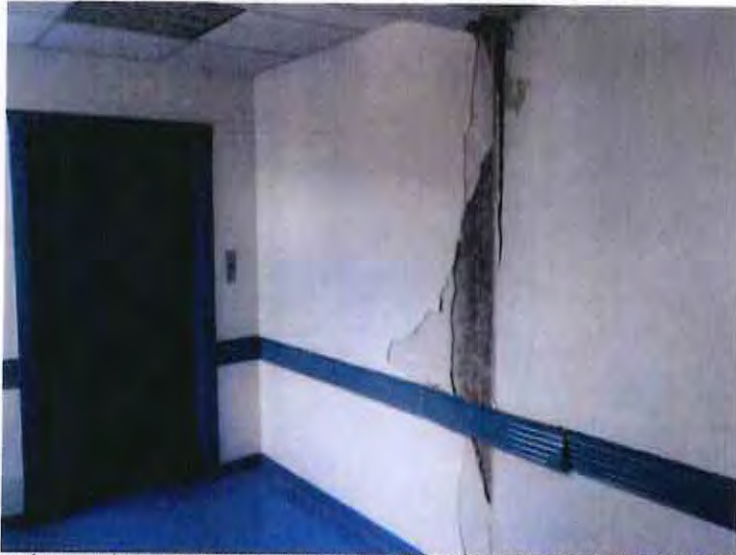
FOTOGRAFÍA 6. CAÍDA DE ACABADO EN JUNTA CONSTRUCTIVA DE ELEMENTO ESTRUCTURAL CON MURO DIVISORIO.

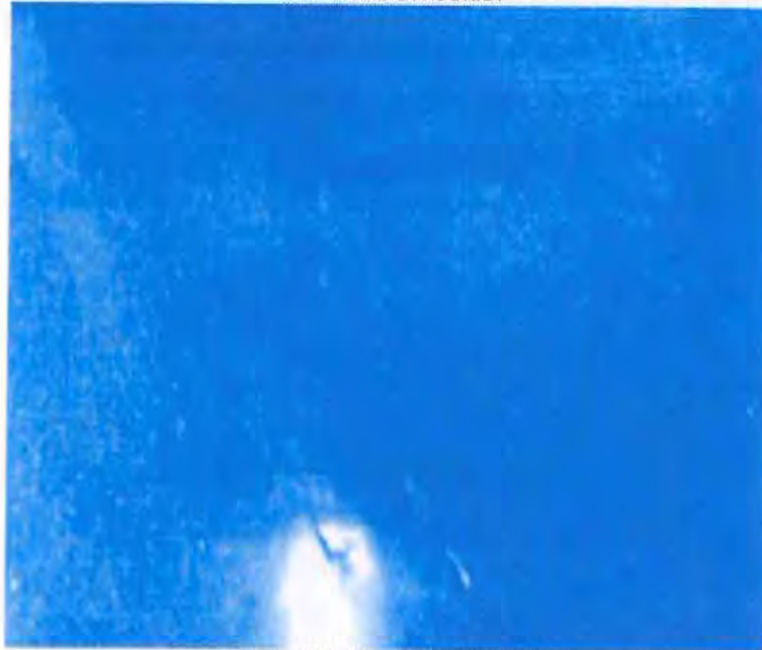
FOTOGRAFÍA 7. FISURA EN PISO.

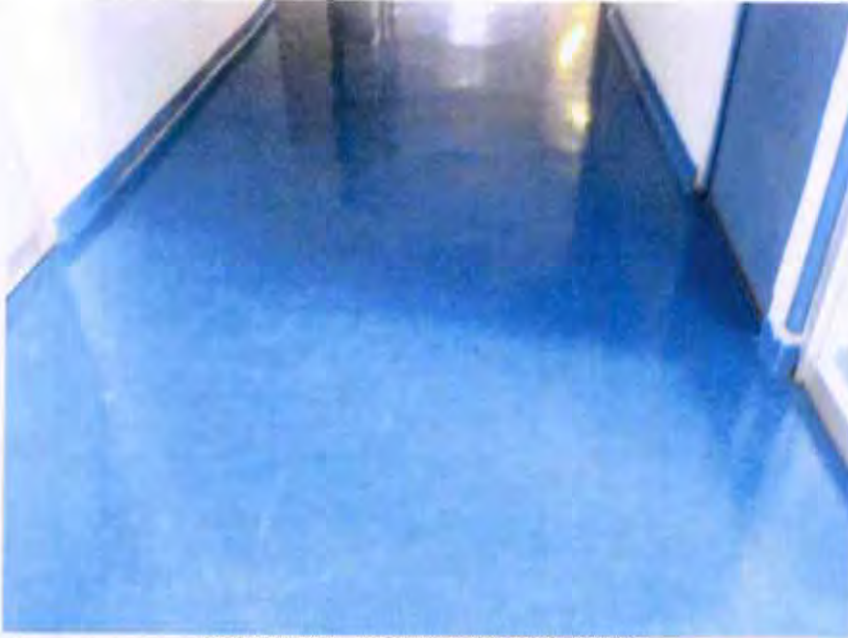
FOTOGRAFÍA 8. ENTREPISO CON INCLINACIÓN.

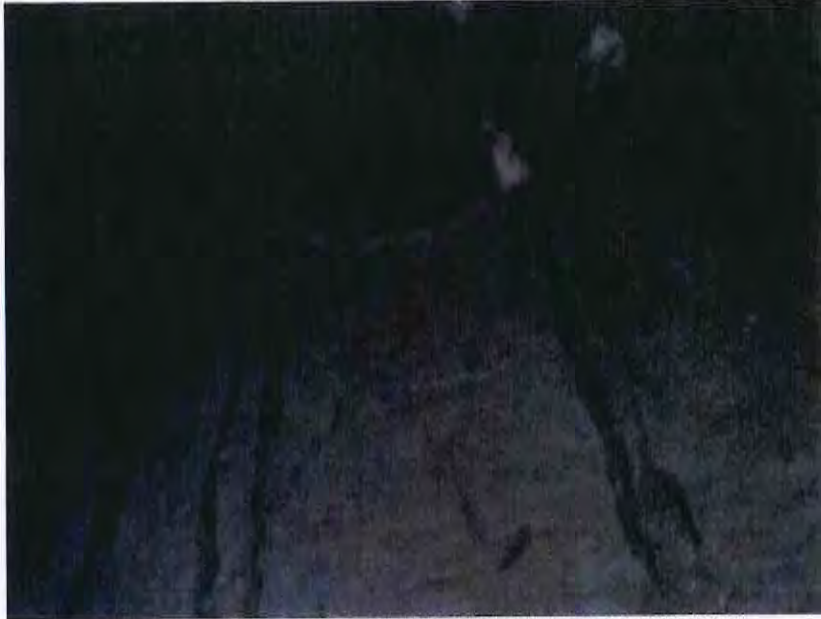
FOTOGRAFÍA 14. FISURA EN DIAGONAL EN TRABE DE CONCRETO.

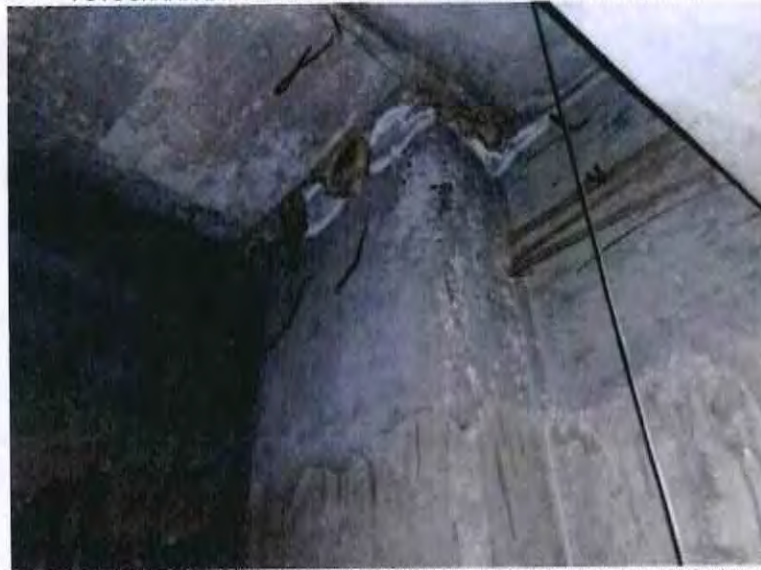
FOTOGRAFÍA 15. COLUMNA CON DESPRENDIMIENTO DE RECUBRIMIENTO EN LA PARTE SUPERIOR.

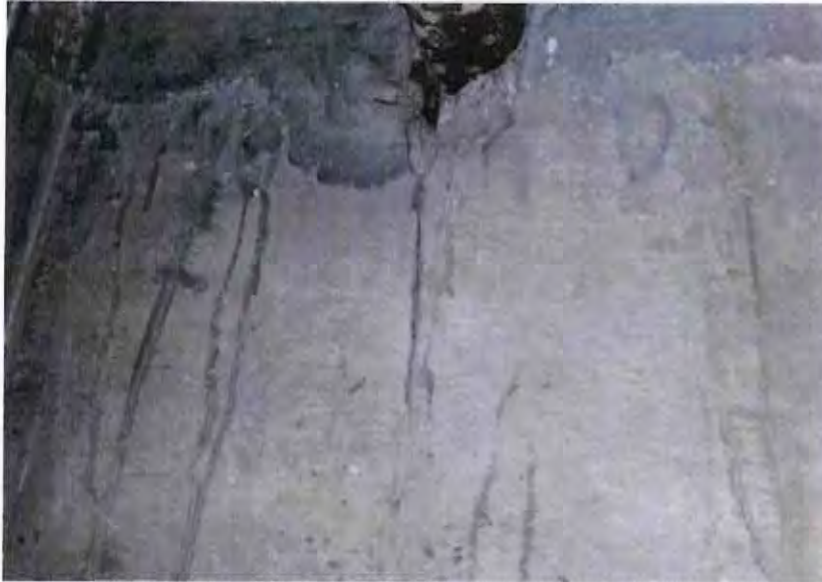
FOTOGRAFÍA 16. FISURA EN DIAGONAL EN TRABE DESDE LA VIGA DOBLE T.

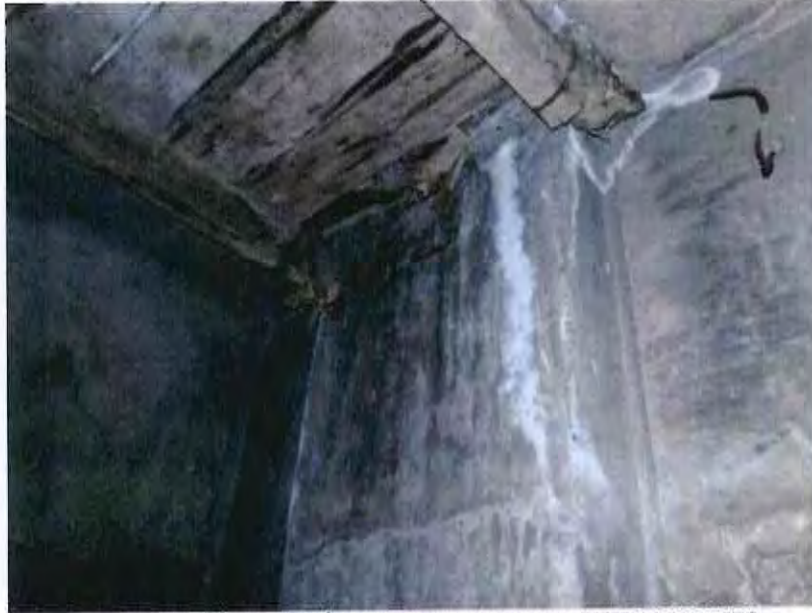
FOTOGRAFÍA 18. UNIÓN DE TRABES CON COLUMNA DE CONCRETO.

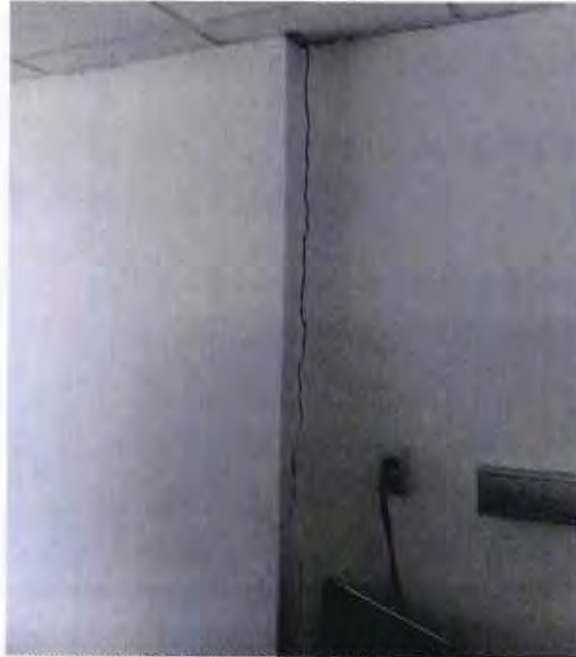
FOTOGRAFÍA 20. FISURA VERTICAL EN UNIÓN ENTRE MURO CON COLUMNA SIN AFECTAR LA ESTABILIDAD DE LA ESTRUCTURA.

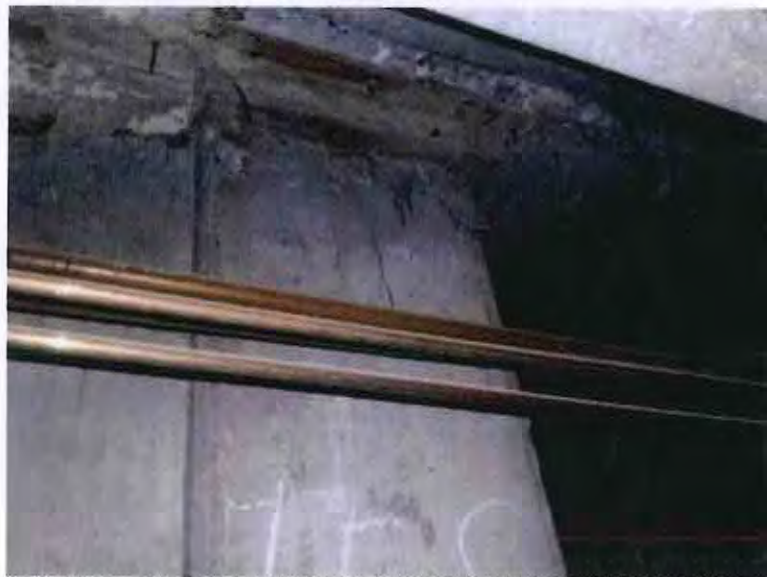
FOTOGRAFÍA 21. COLUMNA, MURO Y TRABE EN BUEN ESTADO, SIN DEFORMACIONES O DEFLEXIONES.

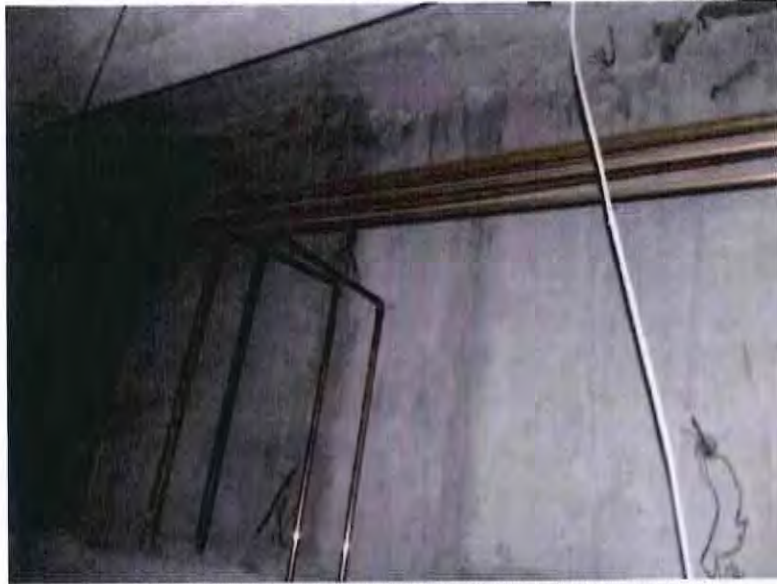
FOTOGRAFÍA 22. PASO DE INSTALACIONES EN BUEN ESTADO.
