NUEVA TORRE DE
HOSPITALIZACION

Hago entrega de la información del estado actual en que se encuentra la estructura de 5 edificios del Instituto Nacional de Cancerología, contrato INCAN-AD-SRM-SERV-114-2017, que incluye: Dictamen DRO y CSE, carpetas con la información de Ubicación, Introducción, Datos del Inmueble, Descripción del Sistema Estructural, Inspección Técnica Ocular, Reporte Fotográfico, Conclusiones y Recomendaciones; de los siguientes edificios: Nueva Torre de Hospitalización, Torre Beltrán, Torre de la Garza, Residencia Médica, El Mural.

En base a la Visita de Inspección Ocular verificada, por motivo de los sismos ocurridos los días 7 y 19 de septiembre del presente año; a los edificios del conjunto hospitalario del Instituto Nacional de Cancerología: Nueva Torre de Hospitalización, Torre Beltrán, Torre de la Garza, Residencia Médica, El Mural; ubicados en Avenida San Fernando 2 y 22, Colonia Barrio del Niño Jesús, Delegación Tlalpan, C.P. 14000, Ciudad de México. Comunicamos lo siguiente:

INCAN NUEVA TORRE DE HOSPITALIZACIÓN

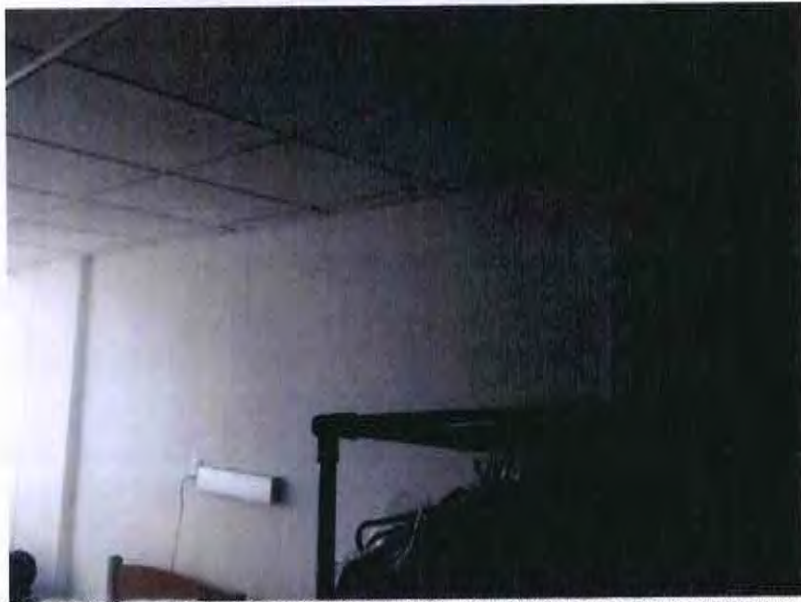
FOTOGRAFÍA 23. MURO DE CONCRETO EN BUEN ESTADO SIN FISURAS NI DEFORMACIONES QUE PONGAN EN RIESGO LA ESTABILIDAD DEL EDIFICIO. PLAFÓN SIN ALTERACION ALGUNA.

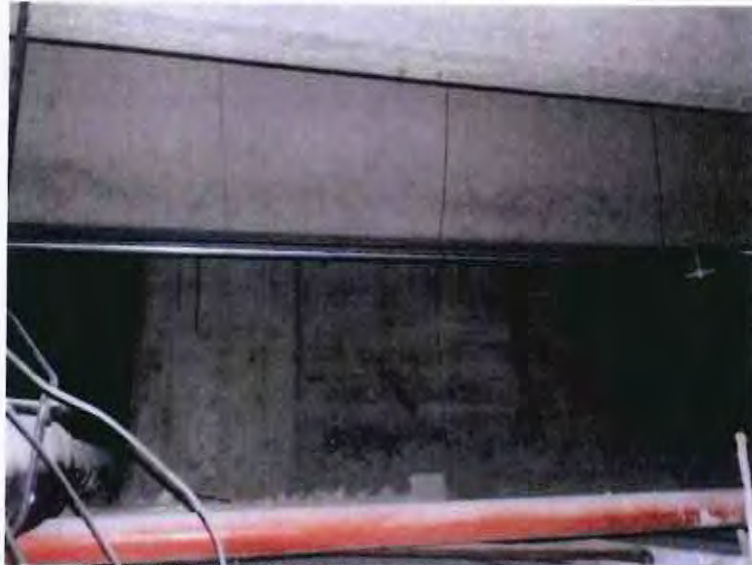
FOTOGRAFÍA 24. MURO DE CONCRETO CON TRABE EN BUEN ESTADO.

3. Se tienen muros de cortante de 4.35 metros de longitud en cada uno de los ejes en el sentido transversal, que rigidizan las trabes laterales principales de los ejes 1 y 2. Estos muros se encuentran sanos como se observan en las fotografías 24 y 25.

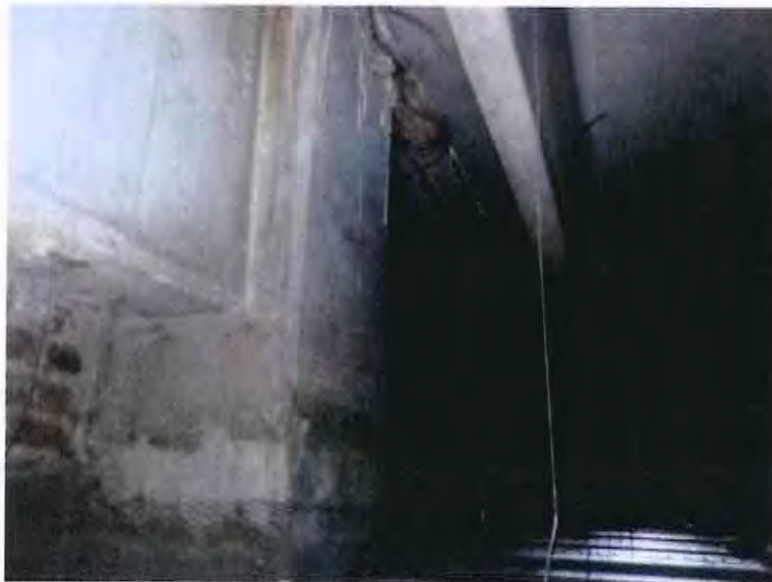
FOTOGRAFÍA 25. NODO DE COLUMNA Y TRABES DE CONCRETO PRINCIPALES Y VIGA DOBLE T EN PARALELO.

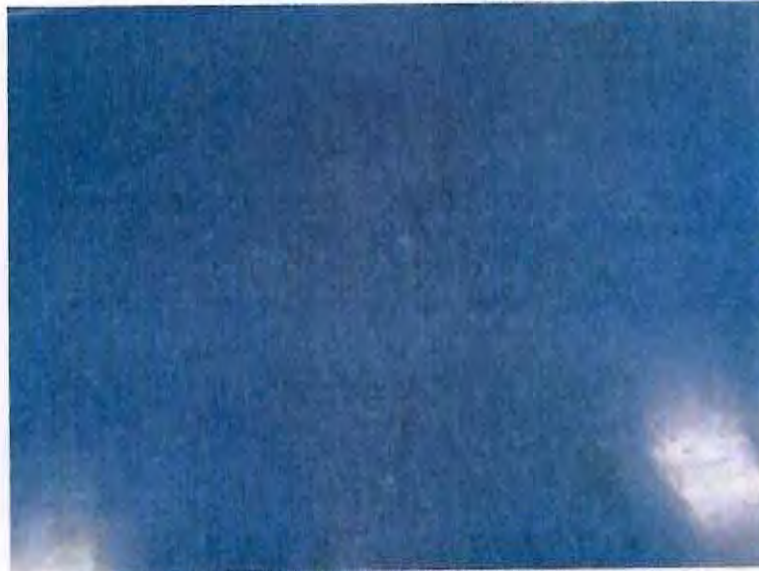
FOTOGRAFÍA 26. FISURA EN PISO.

4. No se aprecia inclinación en la fachada de la edificación, sin embargo, en el pasillo se siente una pequeña inclinación con fisura. Fotografías 8 y 26.

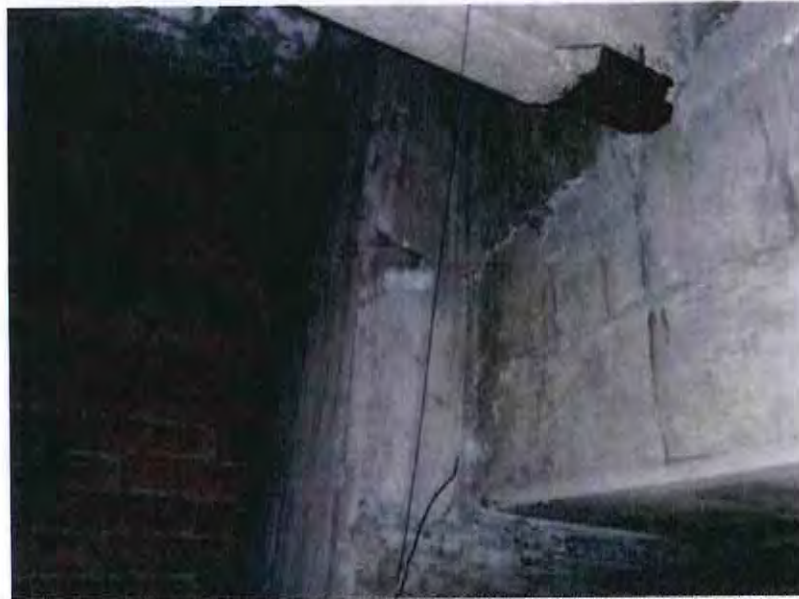
FOTOGRAFÍA 27. NODO DE COLUMNA Y TRABE DE CONCRETO PRINCIPAL Y VIGA DOBLE T. MURO DE TABIQUE SIN CASTILLO EN EXTREMO DE MURO PARA DESLIGAR DE LA ESTRUCTURA PRINCIPAL

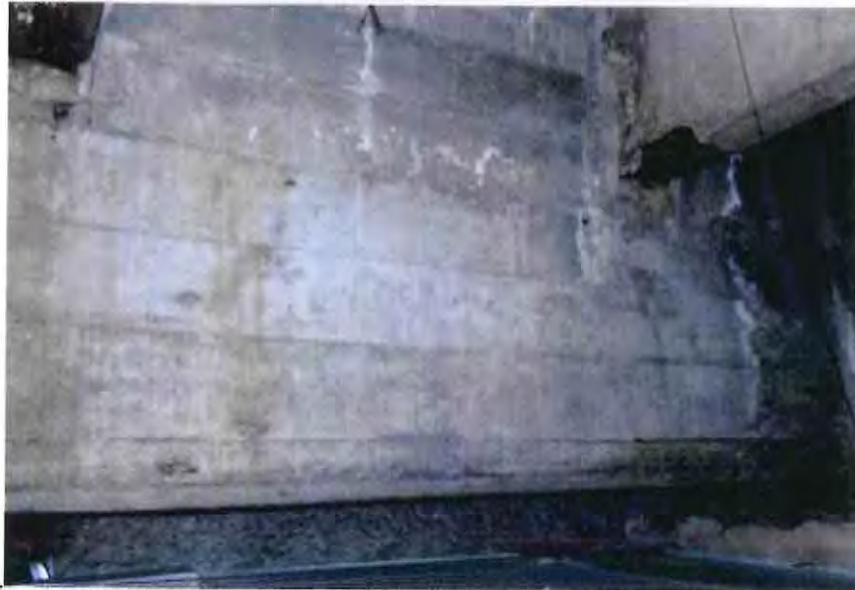
FOTOGRAFÍA 29. FISURA EN DIAGONAL EN TRABE DE CONCRETO.

1. Después de una inspección ocular exhaustiva de los elementos estructurales principales, columnas, muros, losas, no presentan ningún daño estructural, en recorrido se observaron algunas trabes con grietas de no más de 1.00 mm, fotografías 14, 16 y 29, que presentan daño estructural superficial, en lo general no encontramos algún otro efecto producido por un mal comportamiento ante los sismos ocurridos los días 7 y 19 de septiembre de 2017. Según lo establecido en Reglamento de Construcciones para el Distrito Federal, en su Título Sexto, Capítulo X, de las Construcciones Dañadas.

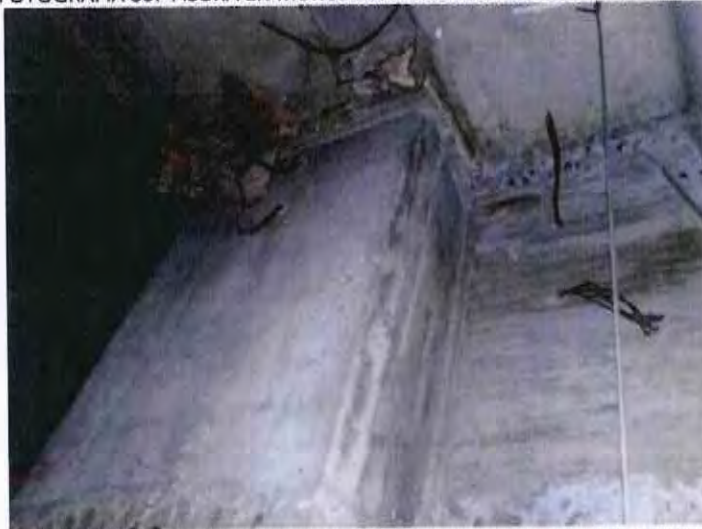
FOTOGRAFÍA 31. NODO DE COLUMNA Y TRABE DE CONCRETO PRINCIPAL.

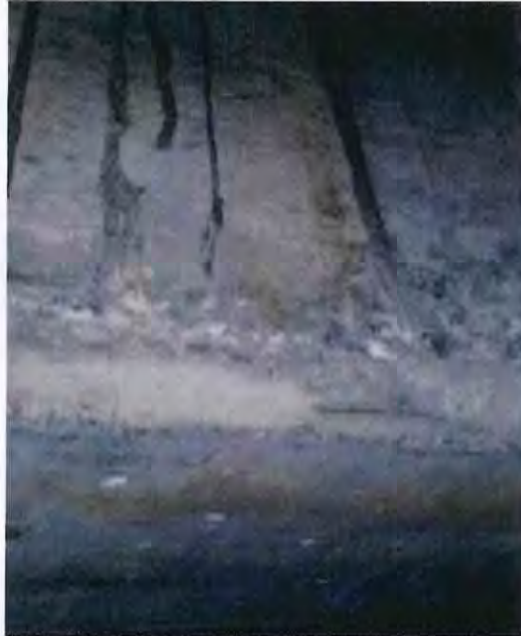
FOTOGRAFÍA 32. TRABE DE CONCRETO PRINCIPAL CON FISURA EN VERTICAL.

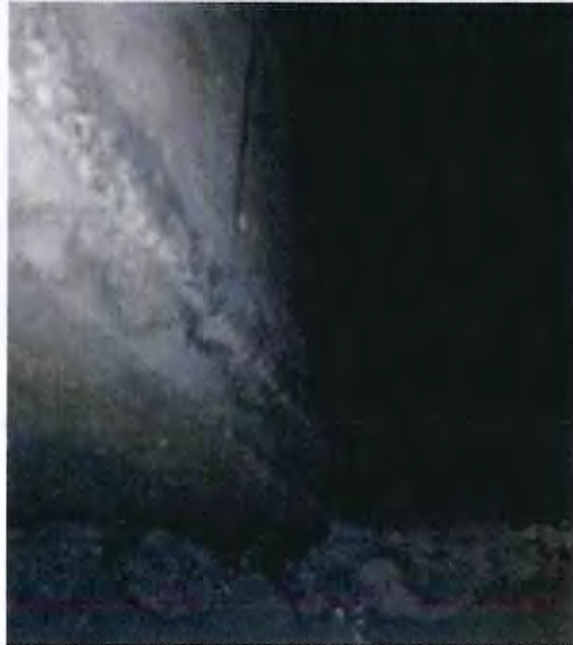
FOTOGRAFÍA 33. TRABE CON FISURA Y DESPRENDIMIENTO DE RECUBRIMIENTO.

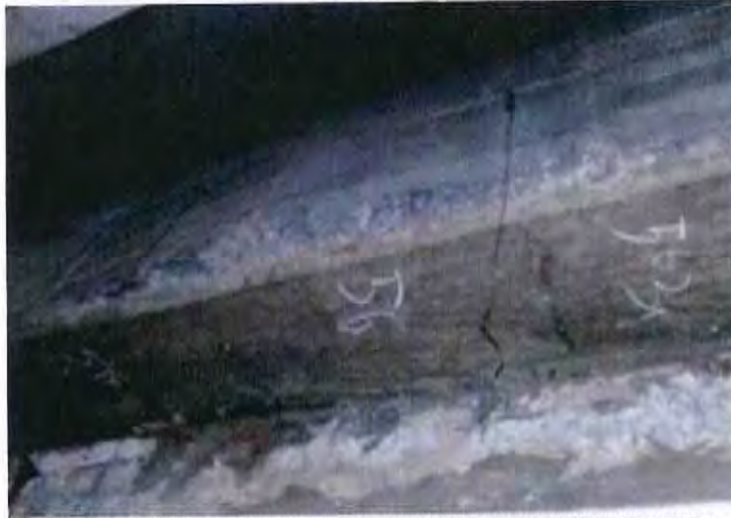
FOTOGRAFÍA 34. TRABE SIN RECUBRIMIENTO EN ESQUINA INFERIOR.

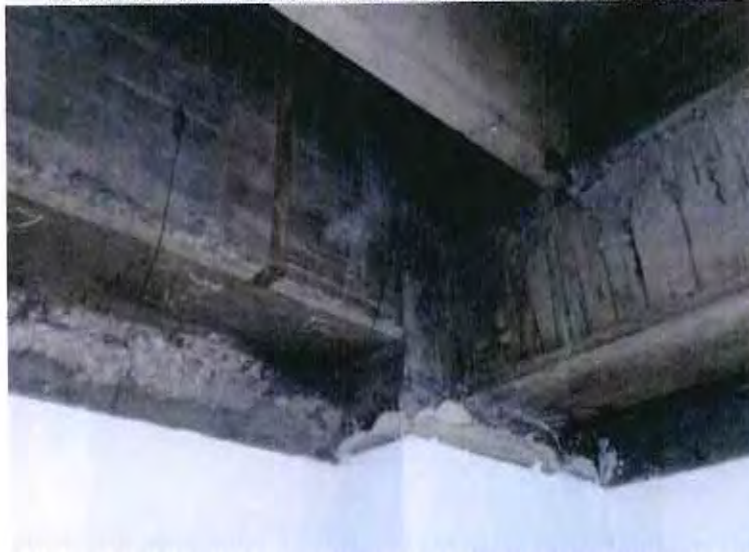
FOTOGRAFÍA 35. NODO DE COLUMNA Y TRABES PRINCIPALES DE CONCRETO. MURO DIVISORIO DE TABIQUE NO DESLIGADO DE TRABE PRINCIPAL.

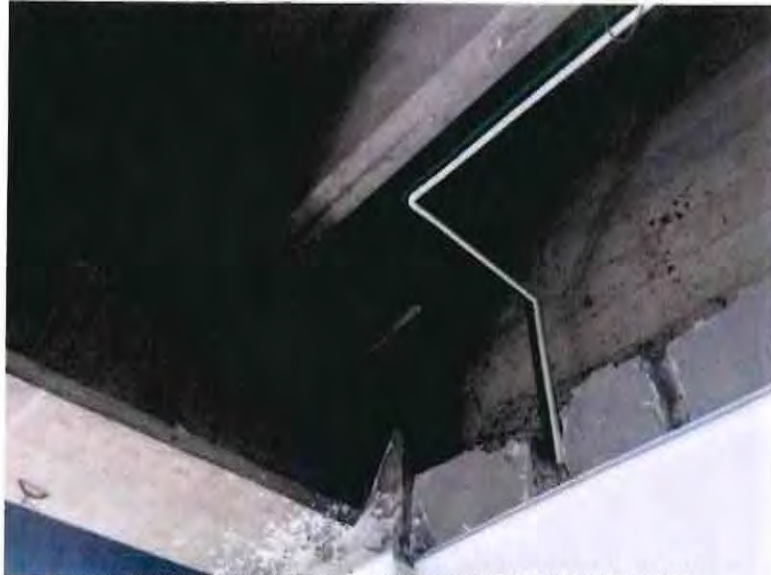
FOTOGRAFÍA 36. TRABE DE CONCRETO EN LA DIRECCIÓN CORTA.

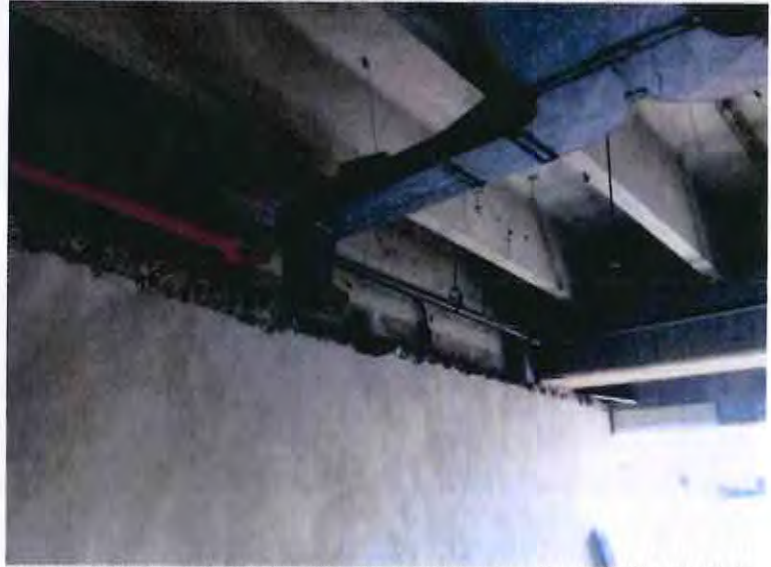
FOTOGRAFÍA 37. MURO DIVISORIO DESLIGADO DE LA ESTRUCTURA PRINCIPAL.

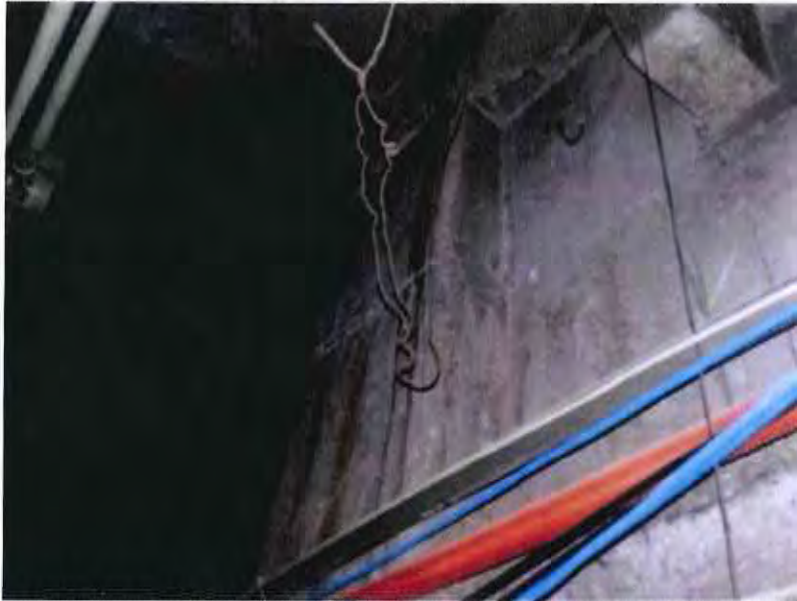
FOTOGRAFÍA 40. APOYO DE LAS VIGAS DOBLE T A TRABE PRINCIPAL, SIN ALTERACIÓN.

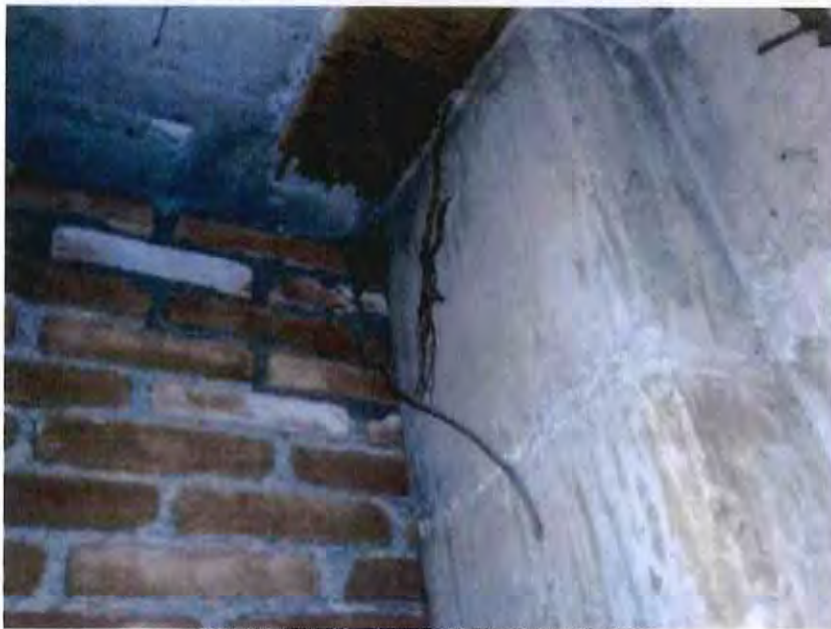
FOTOGRAFÍA 41. COLUMNA EN BUEN ESTADO.
NO EXISTE TRABE NI MURO DE CONCRETO EN LA DIRECCIÓN CORTA EN LA COLINDANCIA.

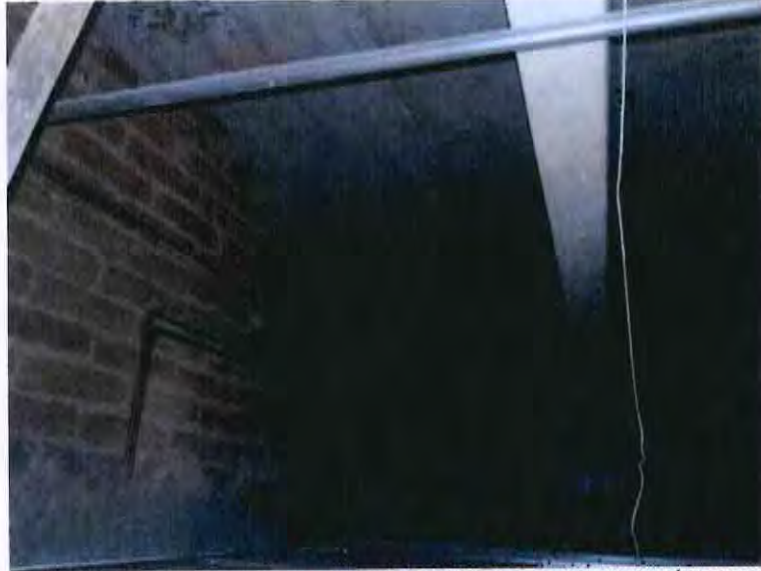
FOTOGRAFÍA 42. NO EXISTE TRABE NI MURO DE CONCRETO EN LA DIRECCIÓN CORTA EN LA COLINDANCIA.

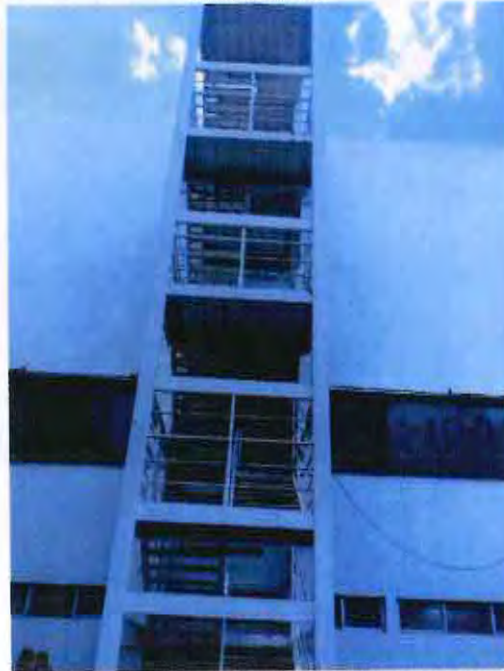
FOTOGRAFÍA 43. ACABADOS DE FACHADA EN BUEN ESTADO, SIN DESPRENDIMIENTO O CAÍDAS.

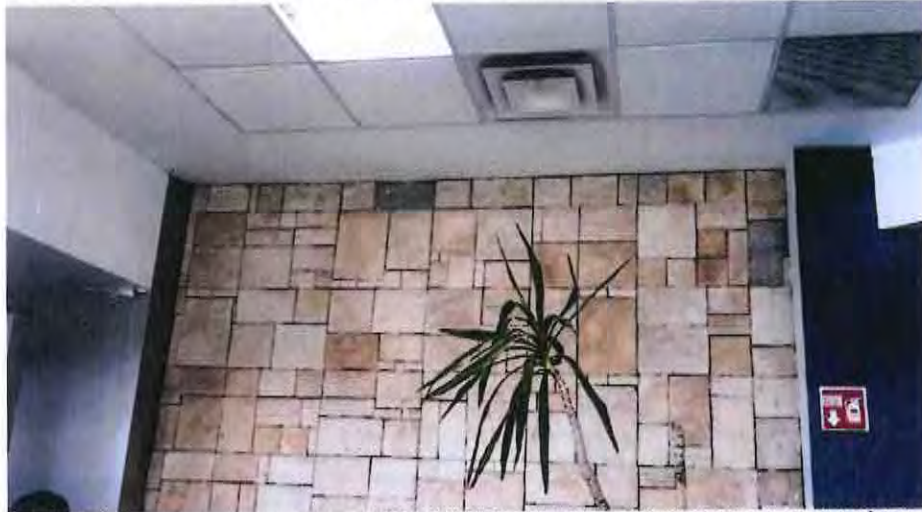
FOTOGRAFÍA 1. PLANTA BAJA. DESCARAPELAMIENTO DEL ACABADO EN PINTURA EN PLAFÓN Y MURO Y FISURA EN ACABADOS DE MURO EN ZONA DE ACCESO.

6. Al presentarse un sismo, lo primero que ocurre es el desprendimiento de acabados en muros y pisos. De acuerdo con lo observado en las fotografías 1, 2, 3, 4, 5 y 13, se tiene que retirar el repellado en los muros y colocar un acabado con espesor máximo de 1.5 centímetros, así como cambiar las piezas, de los pisos que se encuentren fracturadas, así como en el caso de los muros de elevadores.

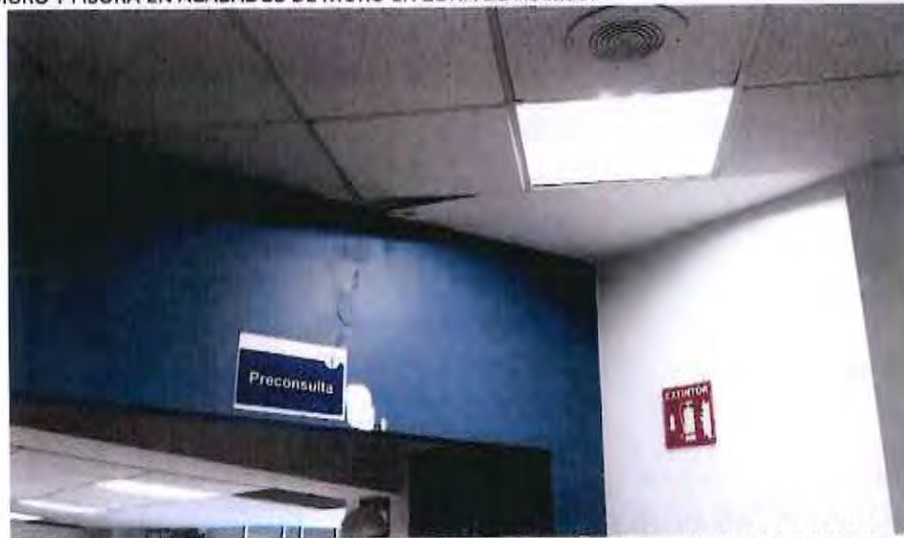
FOTOGRAFÍA 2. PLANTA BAJA. PLAFON EN MAL ESTADO Y DESCARAPELAMIENTO DE ACABADO EN ACCESO A PRECONSULTA.

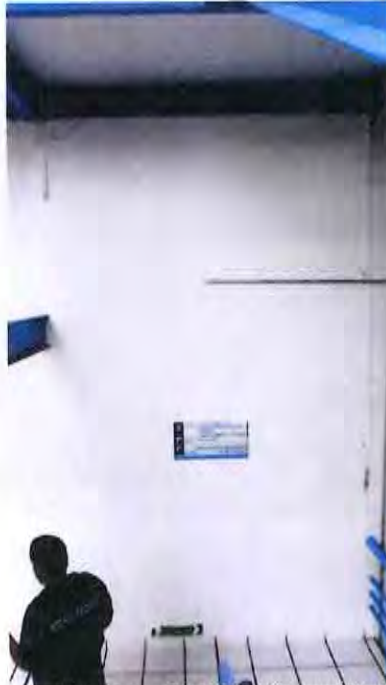
FOTOGRAFÍA 5. EN ZONA DE LA ESCALERA, SE EVIDENCIÓ CON FISURAS LA JUNTA CONSTRUCTIVA Y SE PRESENTARON FISURAS EN EL ACABADO QUE CUBRE LA ESTRUCTURA METÁLICA.

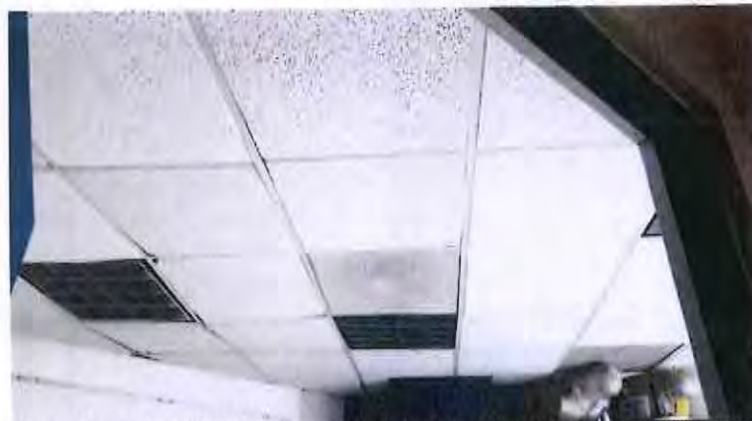
FOTOGRAFÍA 6. LA COLOCACIÓN DE PLAFONES ESTA EN MUY MAL ESTADO EN VARIAS ZONAS, SOBRE TODO EN LA CRUJIA TRIANGULAR, SIN EMBARGO, SE NOS ÍNDICO QUE ESTO ES ANTERIOR A LOS SISMOS.

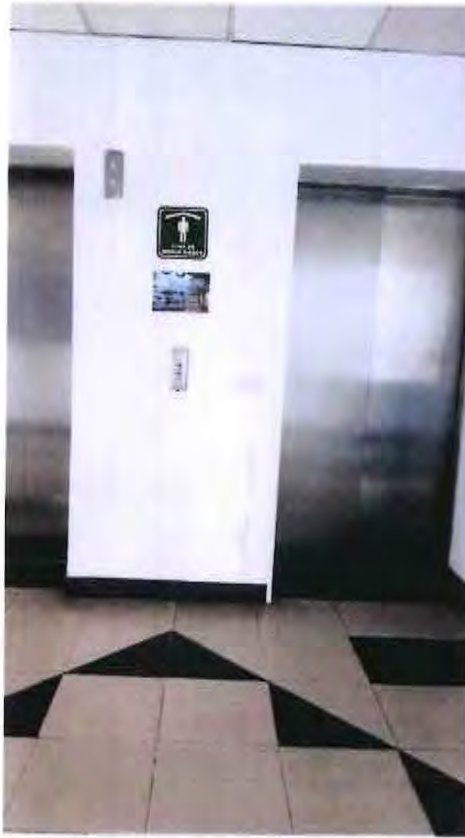
FOTOGRAFÍA 7. ELEVADORES EN FUNCIONAMIENTO, CON PEQUEÑAS FISURAS EN LA ESQUINA SUPERIOR DEL VANO DE ACCESO Y DESCARAPELAMIENTO DE PINTURA.

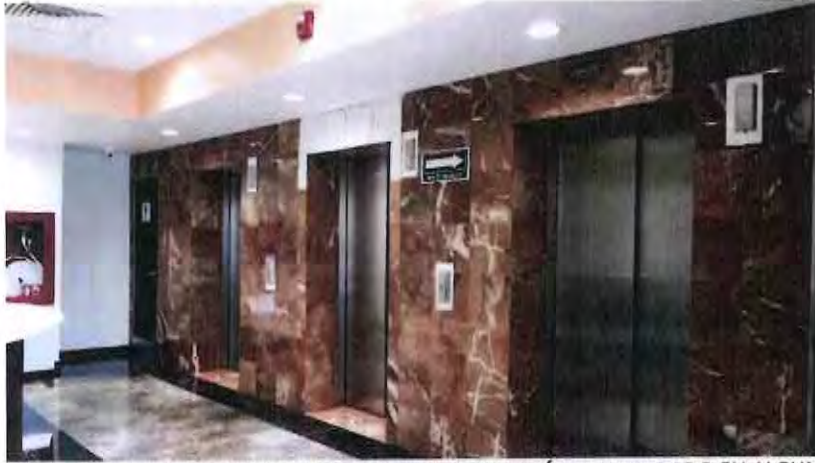
FOTOGRAFÍA 13. ELEVADORES EN FUNCIONAMIENTO, CON CAÍDA DE ACABADO EN ALGUNAS ZONAS.

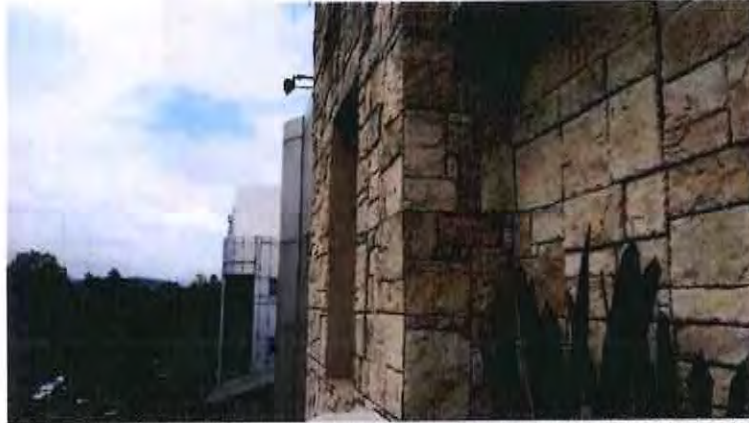
FOTOGRAFÍA 14. Balcón en nivel 4. aparentemente no se observan fisuras en acabados.

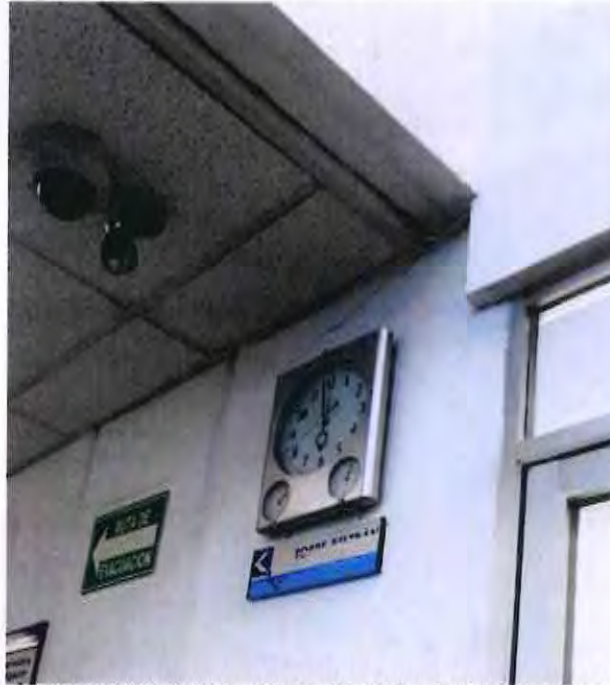
FOTOGRAFÍA 15. JUNTA CONSTRUCTIVA. FISURA DIAGONAL QUE NACE EN LA PARTE SUPERIOR DEL MURO.
