DICTAMEN ESTRUCTURAL

PROYECTO: Escuela Forestal (CECFOR 2) Y BANCO DE GERMOPLASMA

UBICACIÓN: Av. Forestal S/N, Col. Forestal,
Santa María Atzompa, Oax.

FECHA: Abril del 2018

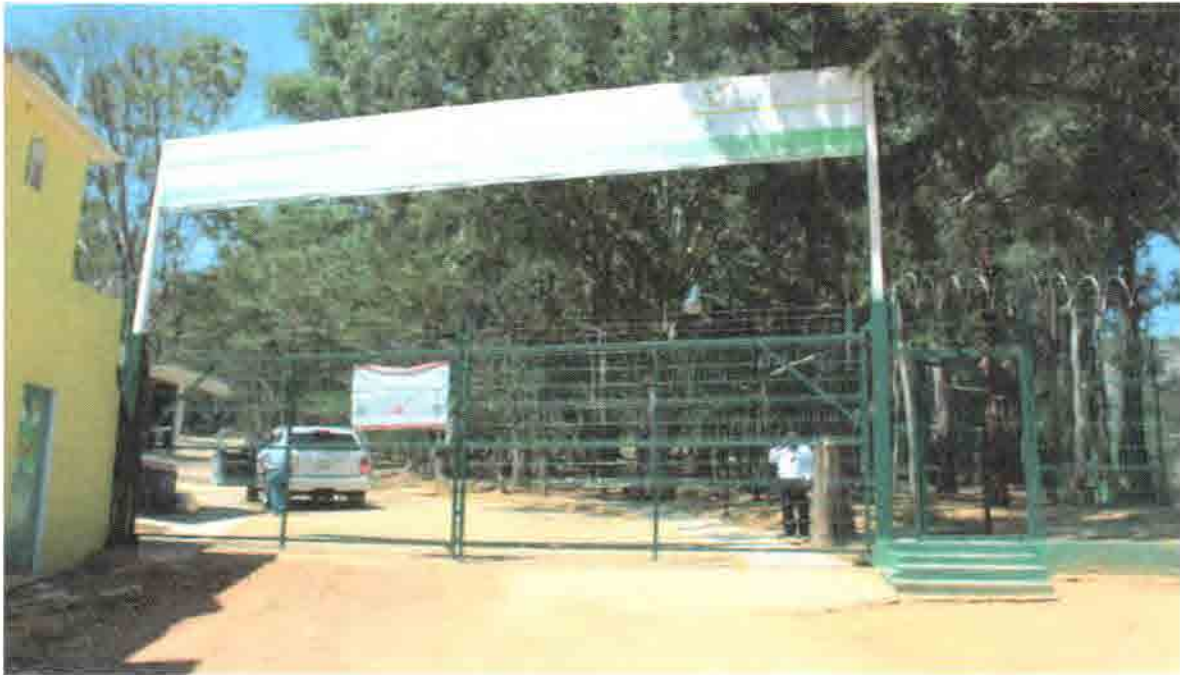
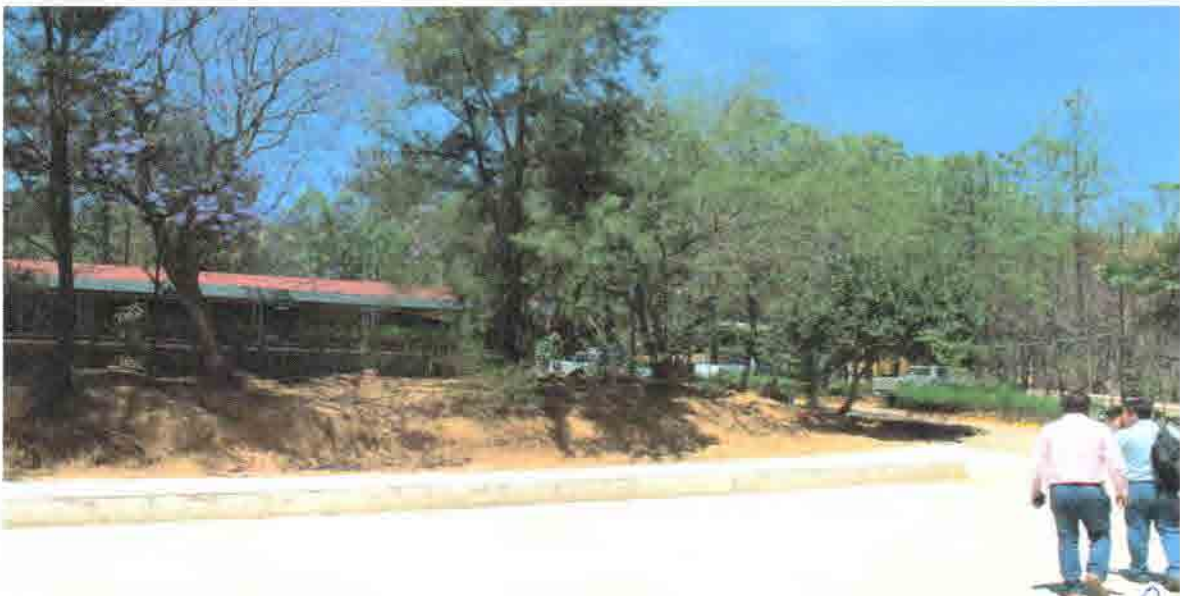
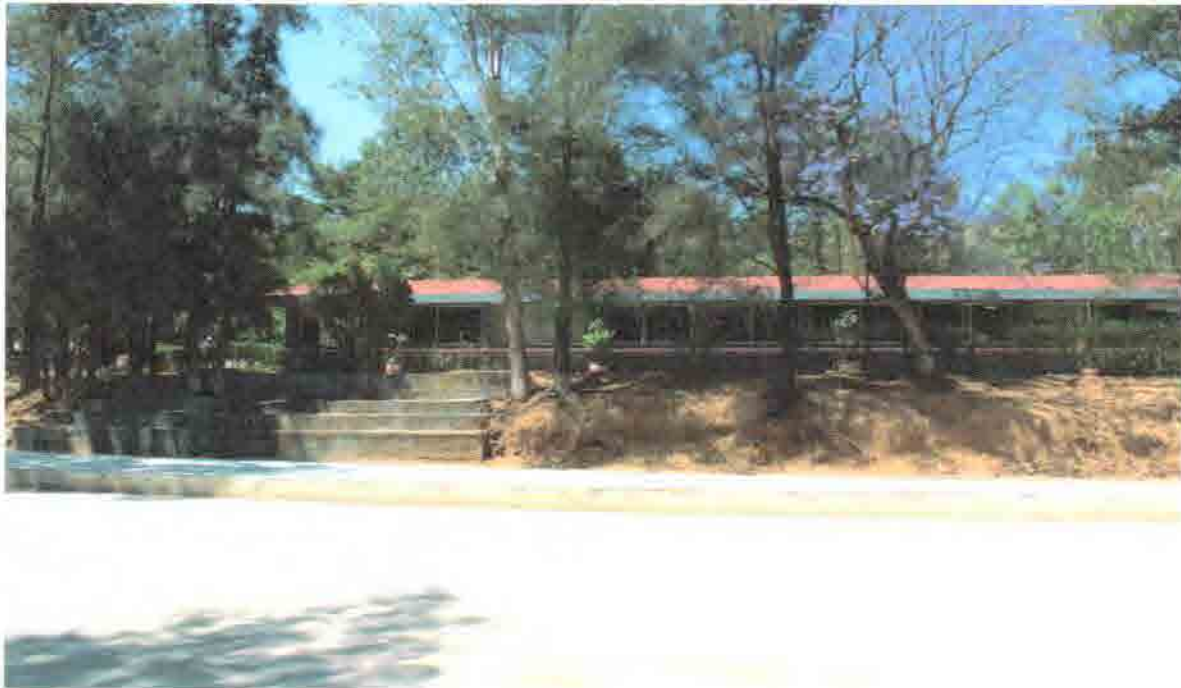
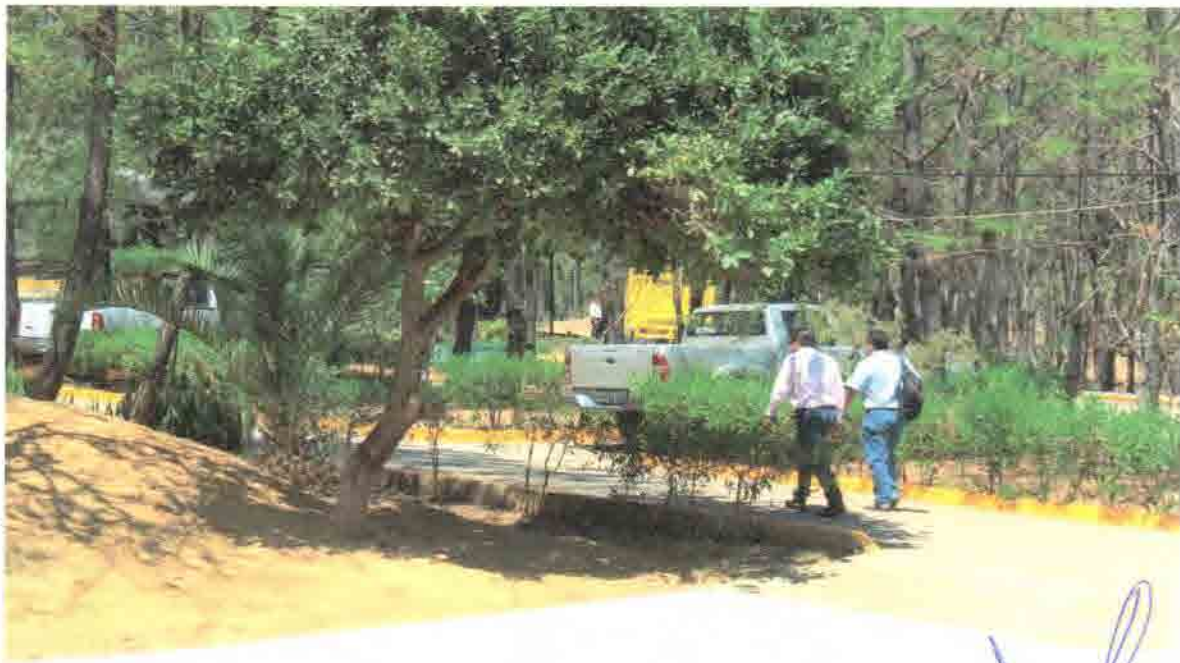
1.- Es una edificación con sistema estructural a base de muros de cargas con losa maciza, trabes de concreto reforzado y cimentación de piedra cantera de la región, el Banco de Germoplasma forma parte del Centro de Educación y Capacitación Forestal No. 2 (CECFOR 2) de la Comisión Nacional Forestal (ver fotos No. 1, 2, 3, 4, 5, 6, 7 y 8).

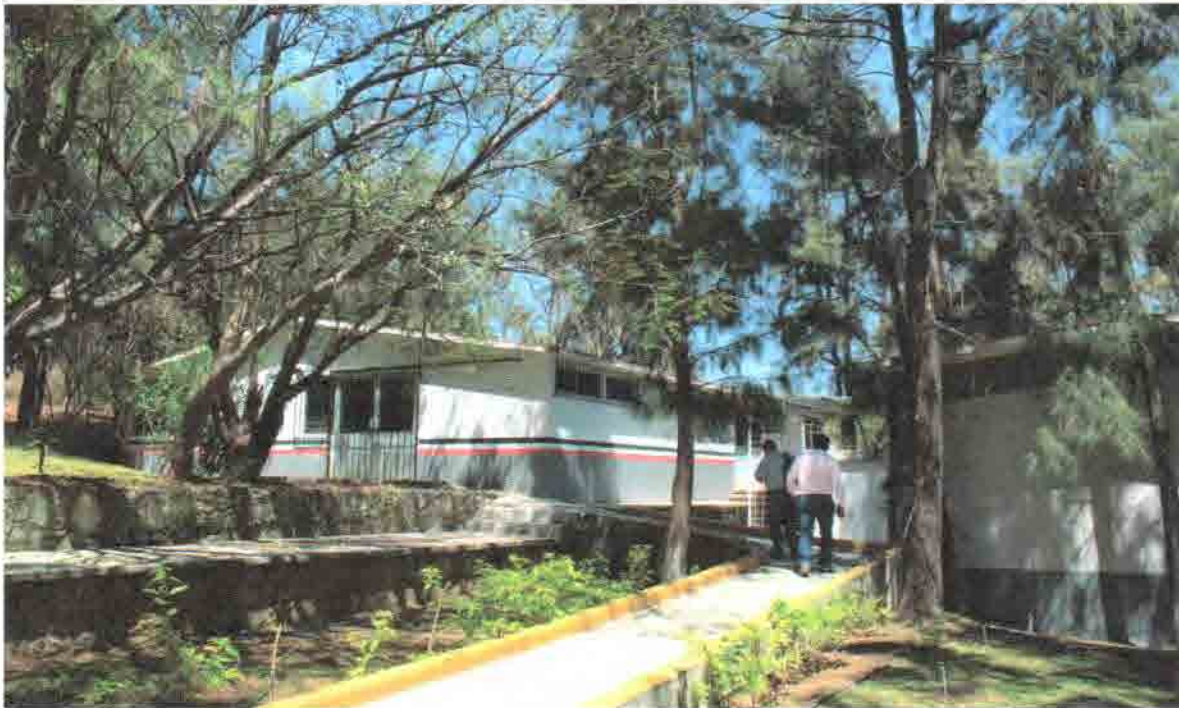
FOTO 9

2.- Se revisó cada uno de los espacios del banco de germoplasma para verificar la presencia de fisuras o grietas en los muros de carga, encontrando fisuras menores de 0.2 mm en los muros de carga por asentamientos diferenciales y por falta de confinamiento en vanos de puertas y ventanas sin que estos representen un riesgo estructural para los ocupantes, por lo que en caso de reparación se deberá de retirar el aplanado colocarle malla electrosoldada y aplanar con mortero cemento arena proporción 1:2 (ver fotos No. 10, 11, 12, 13, 14, 9, 10, 11, 12, 13, 14, 15, 16, 17, 18, 21, 22, 23, 24, 25, 26, 31, 32, 33, 34, 35, 36 y 37).

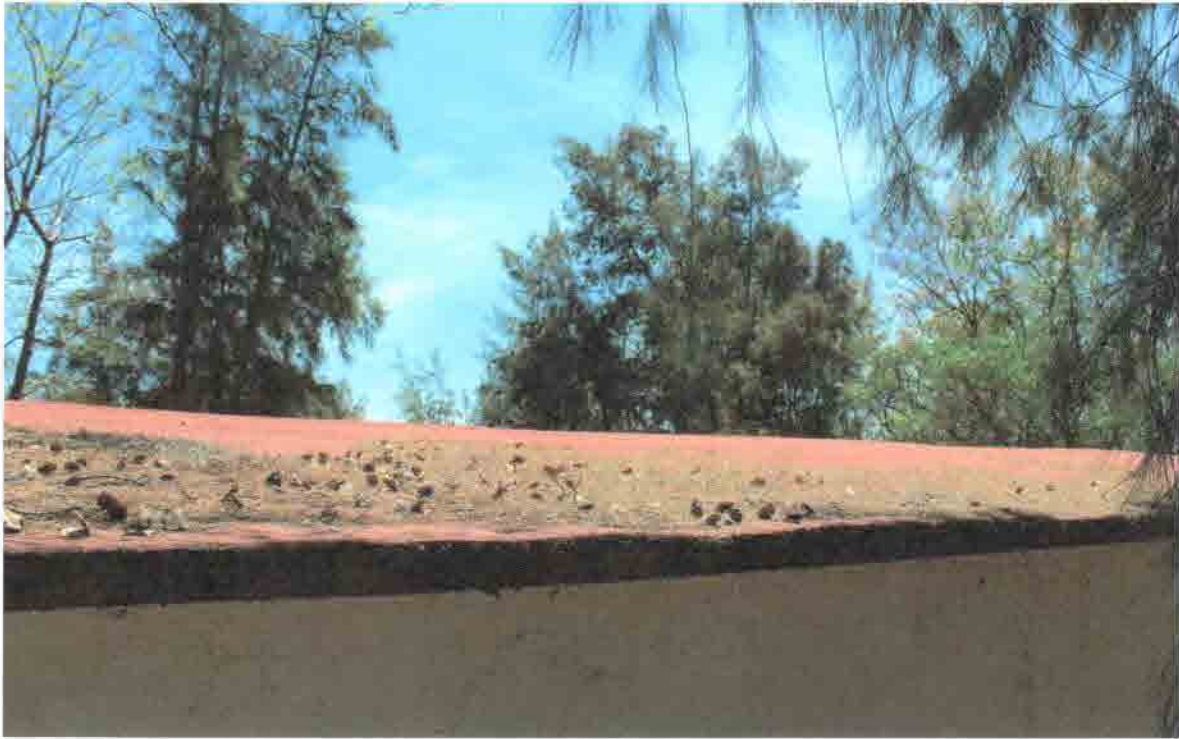
FOTO 27

4.- Posteriormente se revisaron las losas macizas a dos aguas encontrando que la flecha que presenta al centro del claro queda fuera del permisible además de las filtraciones que esto provoca, por lo que se recomienda su retiro y su reparación posterior para seguridad de los usuarios (ver fotos No. 27, 28, 29, 30, 28, 29, 30, 31, 32, 39, 40, 41, 42, 43, 44, 45, 46 y 47).

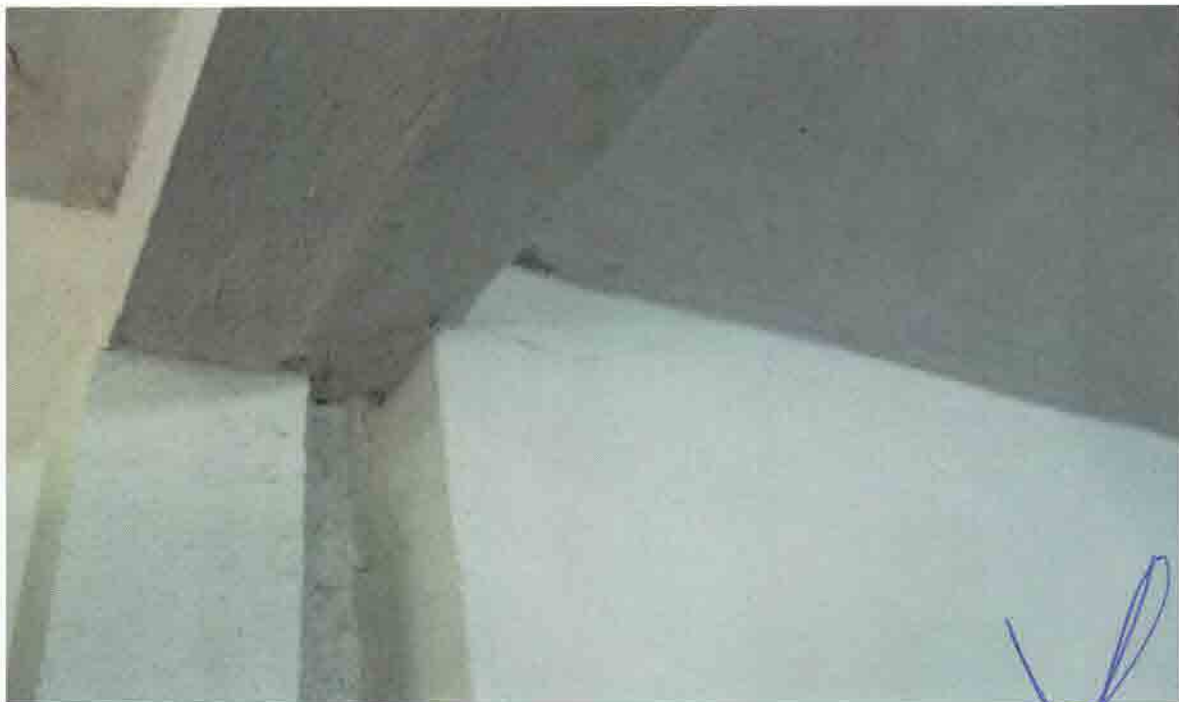
FOTO 48

5.- También se pudo verificar que este edificio fue construido en dos etapas lo que le ocasiono problemas en la junta entre los dos espacios, sin que esto represente un riesgo estructural (ver fotos No. 48, 49, 50, 51, 52, 53 y 54).

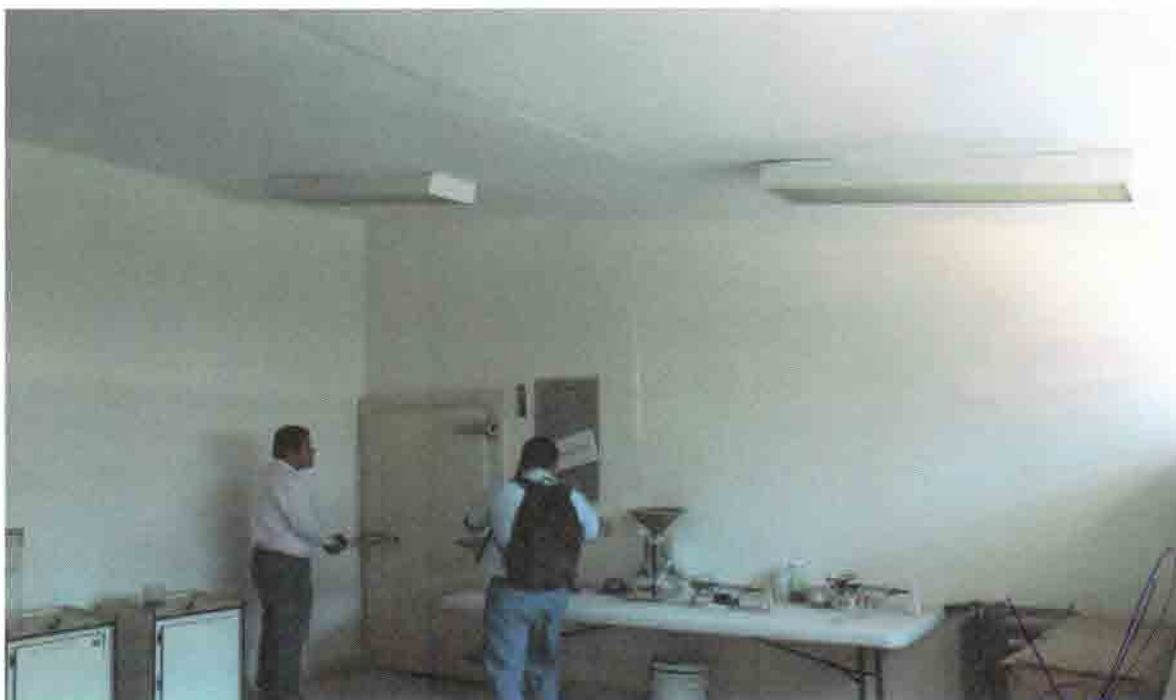
FOTO 56

6.- El resto del edificio que corresponde a la cámara de refrigeración y laboratorio de semillas se encuentra en buenas condiciones, tanto los muros como su cubierta, solo se tienen desprendimientos de aplanados en el almacén y el cuarto de máquinas sin que esto represente un riesgo estructural para los ocupantes (ver fotos No. 55, 56, 57, 58, 59, 60, 61, 62, 63, 64 y 65).

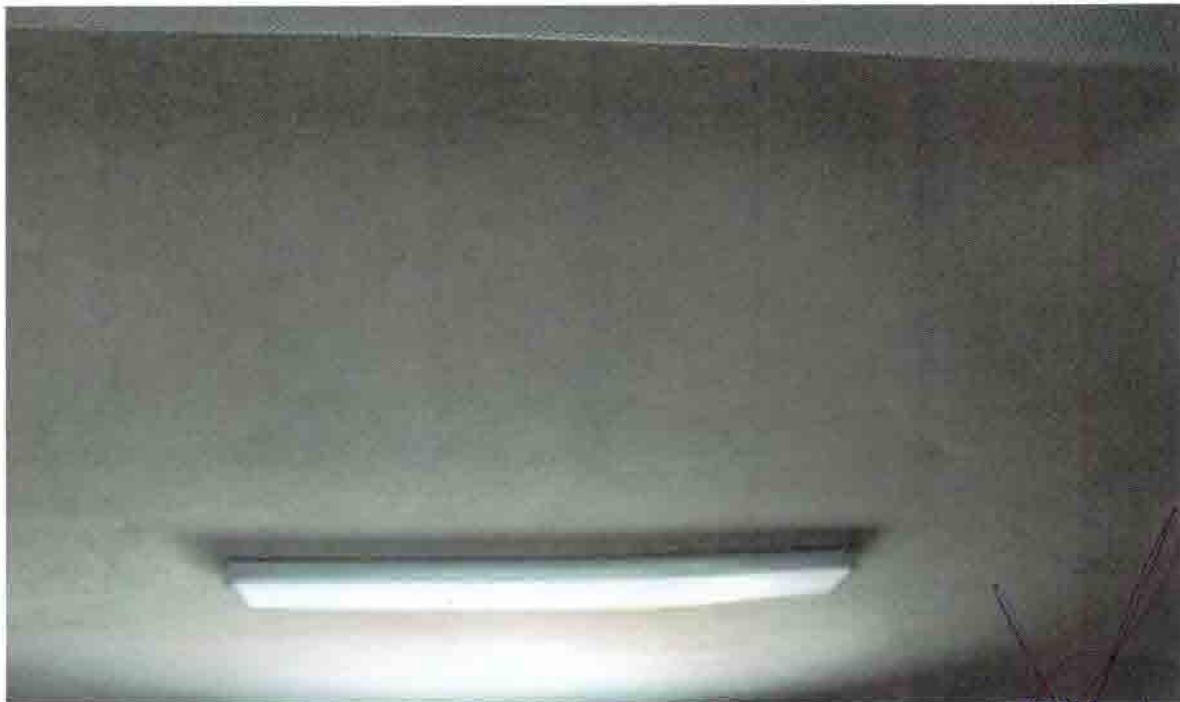
FOTO 20

3.- De igual forma se revisó la cimentación a base de piedra toba (cantera) sin que en esta se mostrara el asentamiento diferencial del edificio, por lo que nos indica que la estructura pese a los asentamientos diferenciales que ha sufrido se encuentra estable (ver fotos No. 19 y 20).
