Dictamen Estructural 008/2017.
San Cristóbal de Las Casas, Chiapas, a 13 de Noviembre de 2017.

Dictamen de Seguridad Estructural.

El Colegio de la Frontera Sur.

Ubicado en Carretera Panamericana y Periférico Sur sin número, Barrio de María Auxiliadora C.P. 24290 en la ciudad de San Cristóbal de Las Casas, Chiapas.

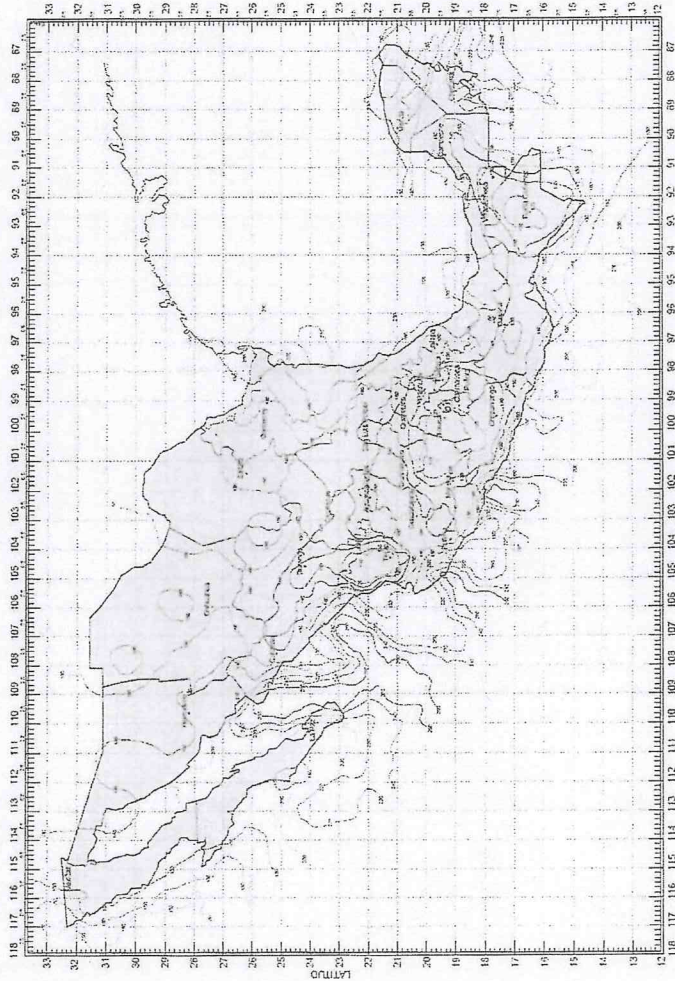
Figura 6.2 Velocidades regionales de la República Mexicana para un periodo de retorno de 200 años.

La velocidad regional de diseño por viento para un periodo de retorno de 200 años es de 130 Km/hr según el manual de diseño de obras civiles de la CFE.-IIE-2015.

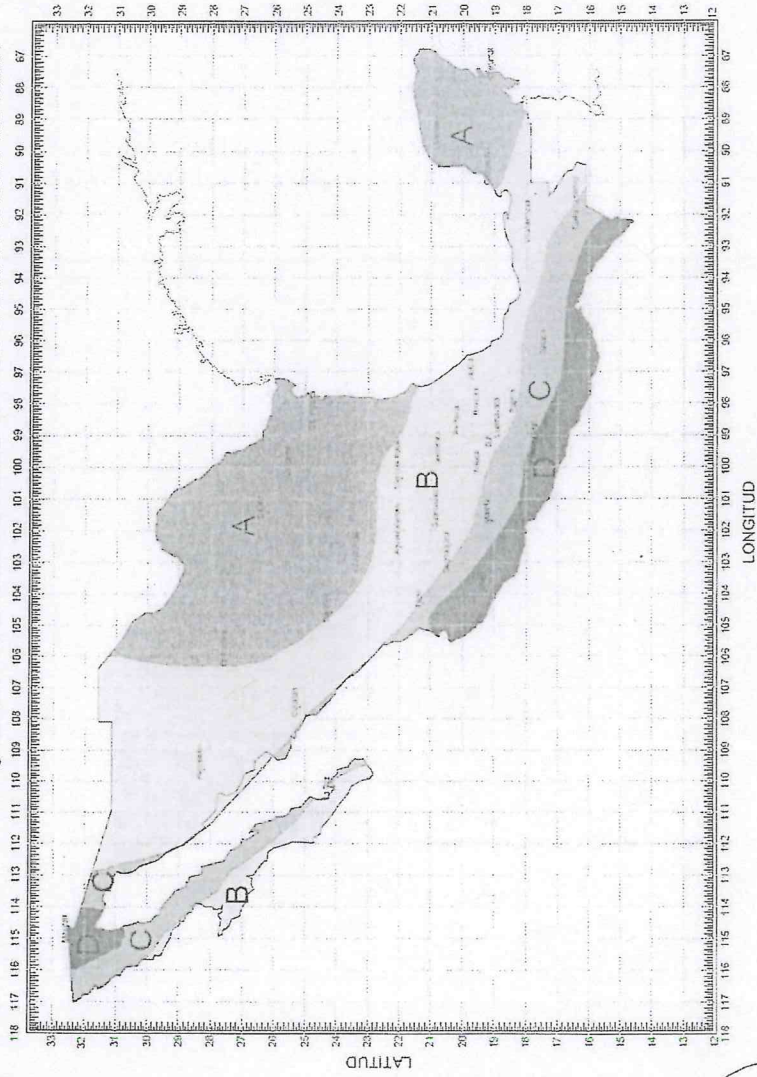
El inmueble se ubica en la zona C de la regionalización sísmica del manual de obras civiles de la CFE.-IIE-2015.
