## **DICTAMEN ESTRUCTURAL**

**Edificio: OFICINA "PROCURADURÍA AGRARIA", DELEGACIÓN ESTATAL MORELOS**

*Calle Francisco Leyva # 62, Col. Centro, Cuernavaca, Morelos*

*Cuernavaca, Morelos a 25 de Abril de 2017*

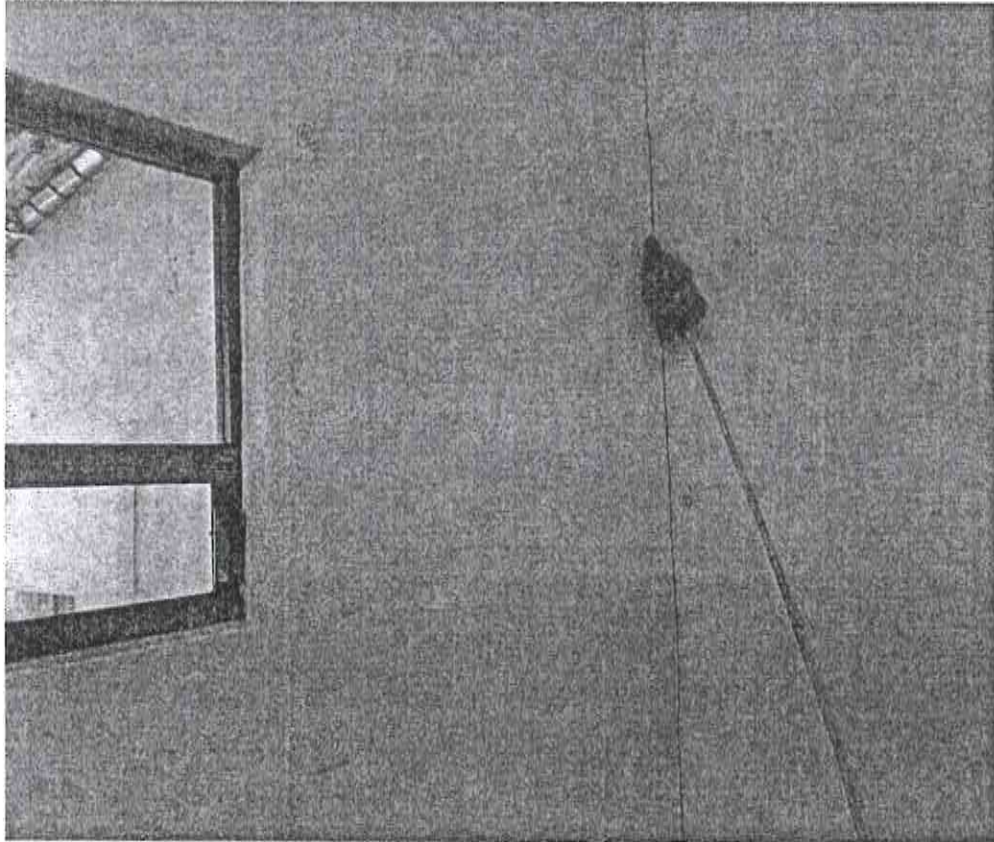
## **FOTOGRAFÍA # 4**

**AREA DE SERVICIO 2: PASILLO 1 (PLANTA BAJA)**

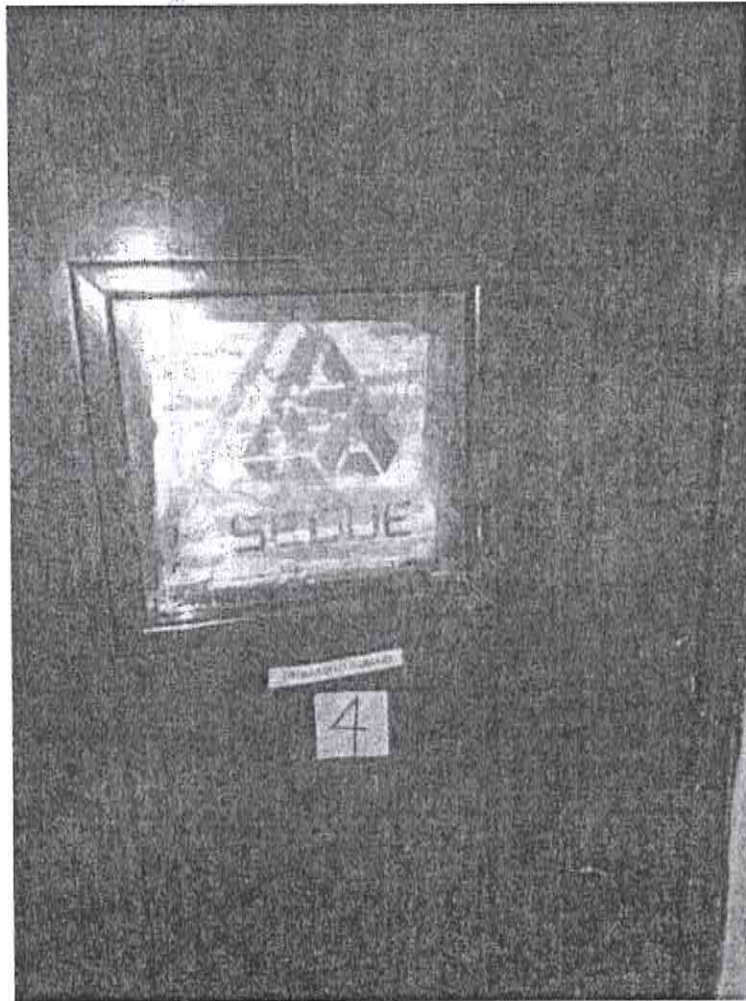
**FOTOGRAFÍA # 6**

**AREA DE SERVICIO 4: OFICINA DE JEFATURA DE DESARROLLO AGRARIO (PLANTA ALTA)  
VISTA GENERAL DE ALGUNAS EXPLORACIONES O BARRENACIONES,  
VER CARPETA RESPECTIVA CON OTRAS FOTOGRAFIAS.**

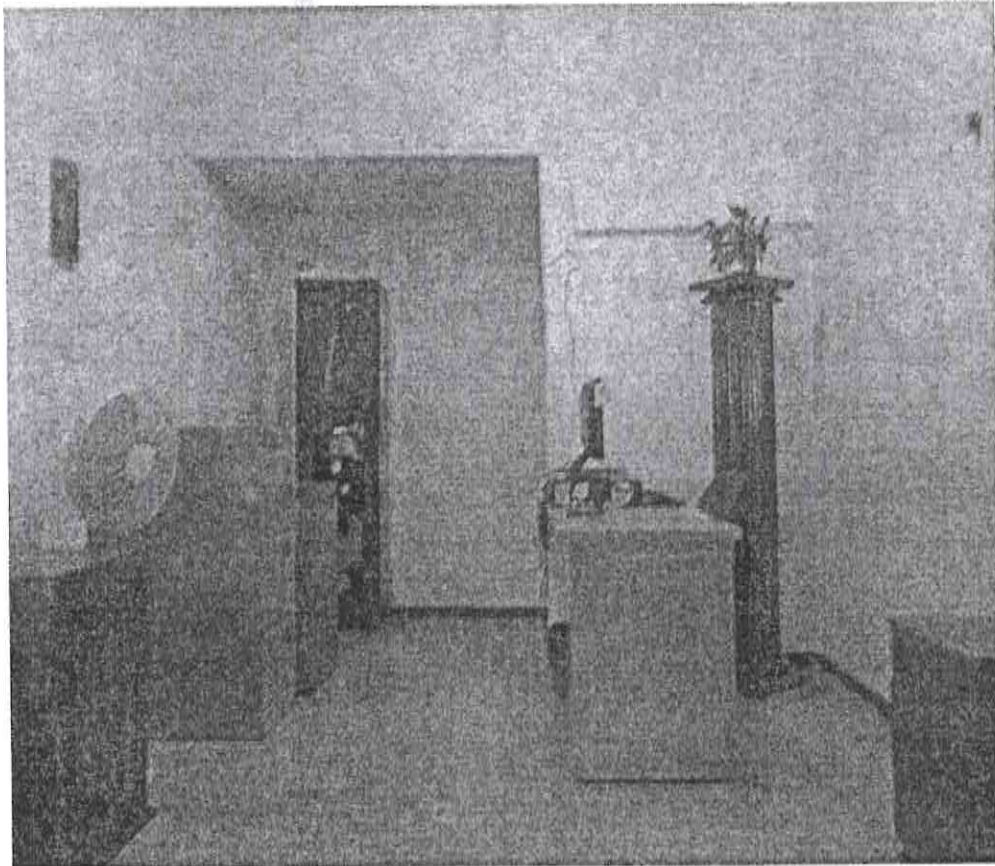
**FOTOGRAFÍA # 7**

**AREA DE SERVICIO 5: RECEPCIÓN (PLANTA ALTA)  
VISTA GENERAL DE ALGUNAS EXPLORACIONES O BARRENACIONES,  
VER CARPETA RESPECTIVA CON OTRAS FOTOGRAFÍAS.**

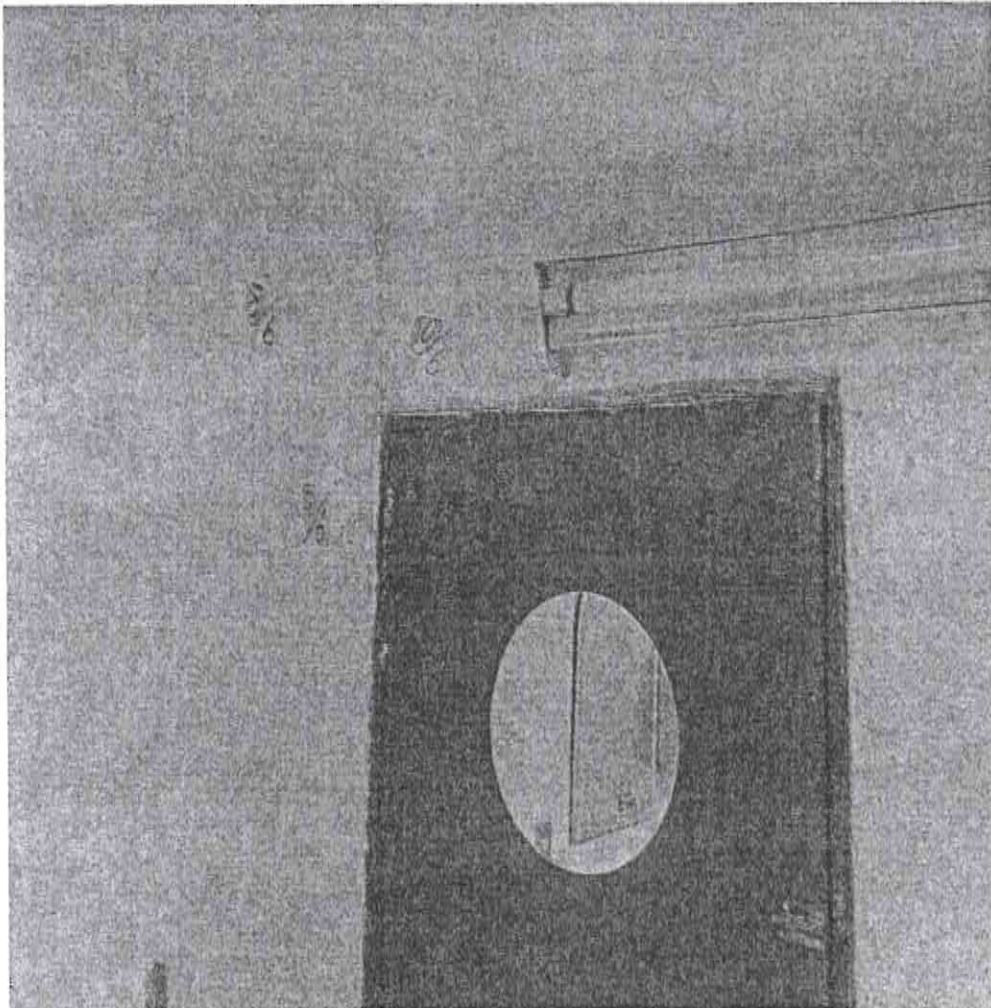
**FOTOGRAFÍA # 8**

**AREA DE SERVICIO 6: SANITARIO MUJERES 2 (PLANTA ALTA)  
VISTA GENERAL DE ALGUNAS EXPLORACIONES O BARRENACIONES,  
VER CARPETA RESPECTIVA CON OTRAS FOTOGRAFIAS.**

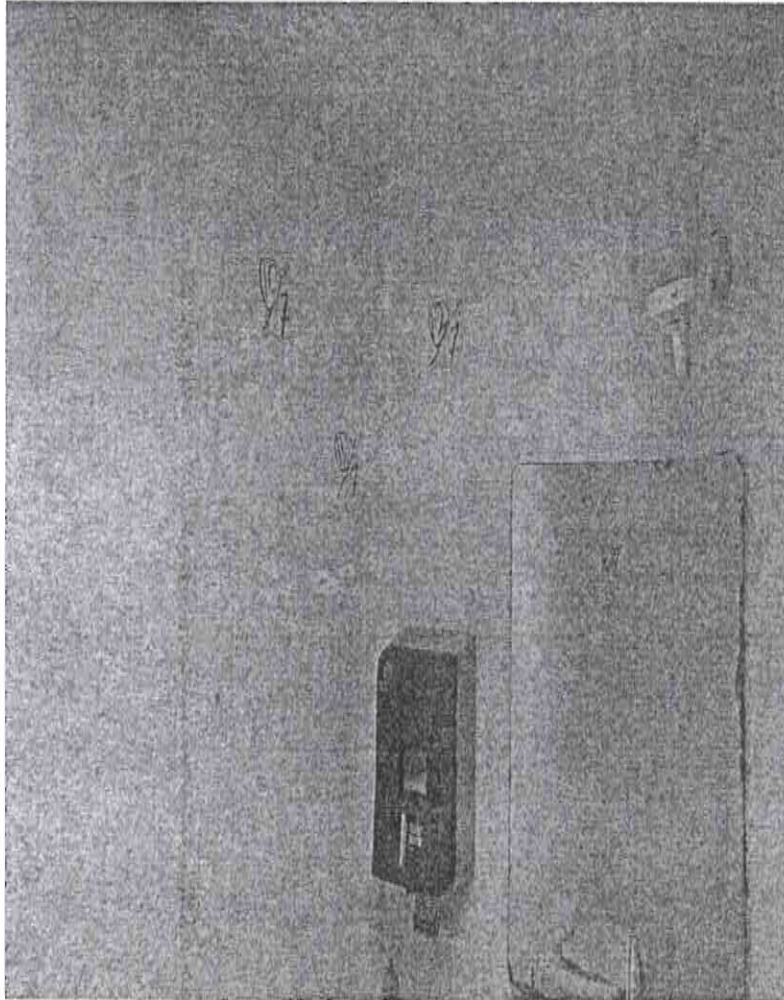
**FOTOGRAFÍA # 9**

**AREA DE SERVICIO 7: SANITARIO HOMBRES 2 (PLANTA ALTA)  
VISTA GENERAL DE ALGUNAS EXPLORACIONES O BARRENACIONES,  
VER CARPETA CON OTRAS FOTOGRAFIAS.**

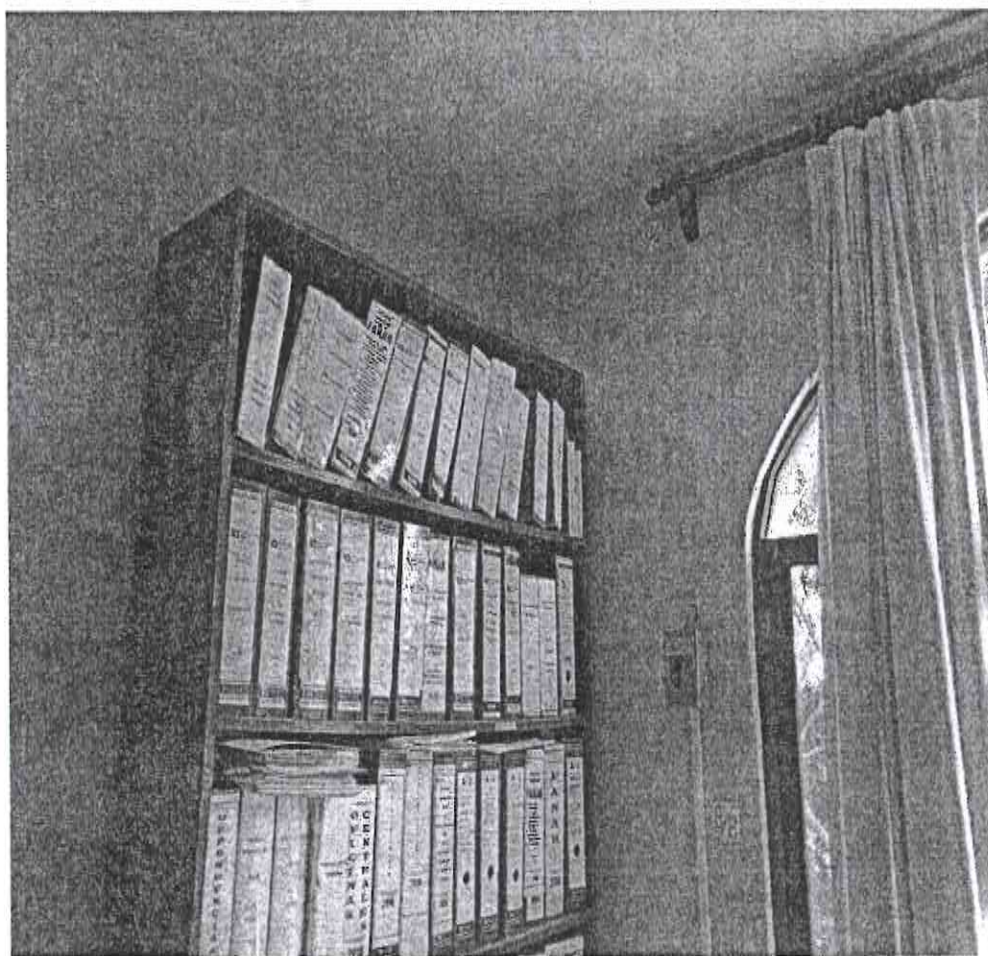
**FOTOGRAFÍA # 10**

**AREA DE SERVICIO 8: SUB DELEGADO OPERATIVO (PLANTA ALTA)  
VISTA GENERAL DE ALGUNAS EXPLORACIONES O BARRENACIONES,  
VER CARPETA RESPECTIVA CON OTRAS FOTOGRAFIAS.**

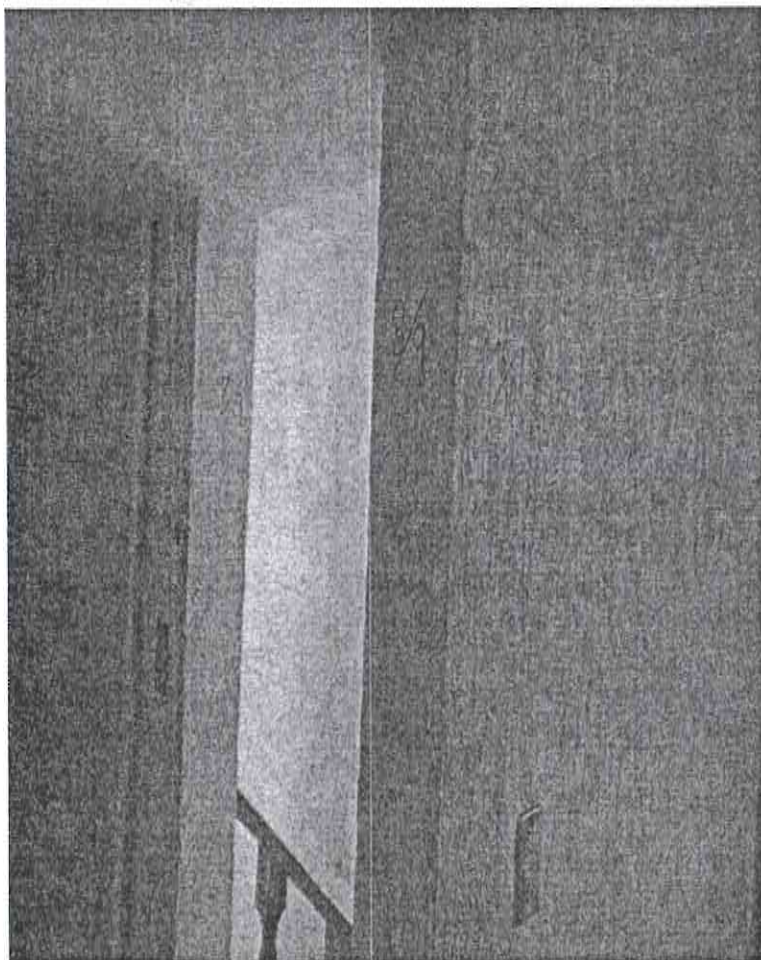
**FOTOGRAFÍA # 11**

**AREA DE SERVICIO 9: PASILLO 2 (PLANTA ALTA)**

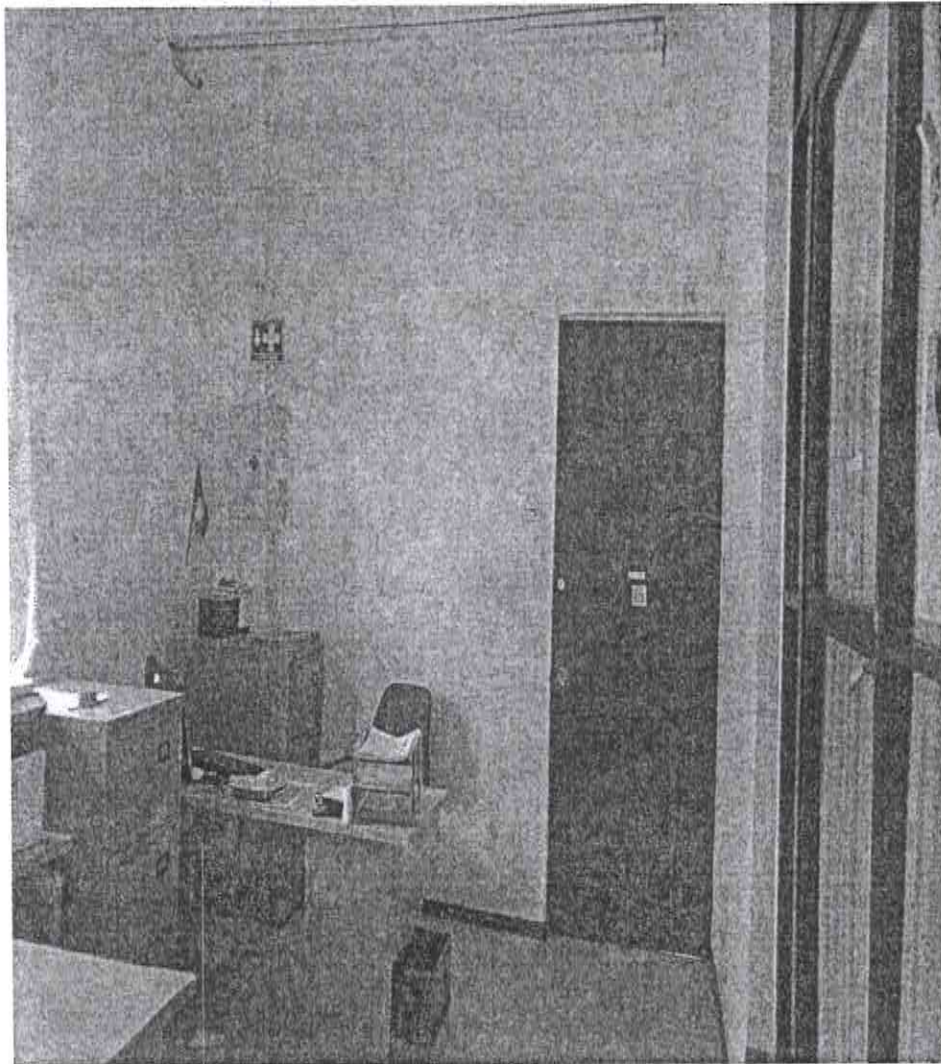
**FOTOGRAFÍA # 12**

**AREA DE SERVICIO 10: RECEPCIÓN DELEGADO (PLANTA ALTA)  
VISTA GENERAL DE ALGUNAS EXPLORACIONES O BARRENACIONES,  
VER CARPETA RESPECTIVA CON OTRAS FOTOGRAFÍAS.**

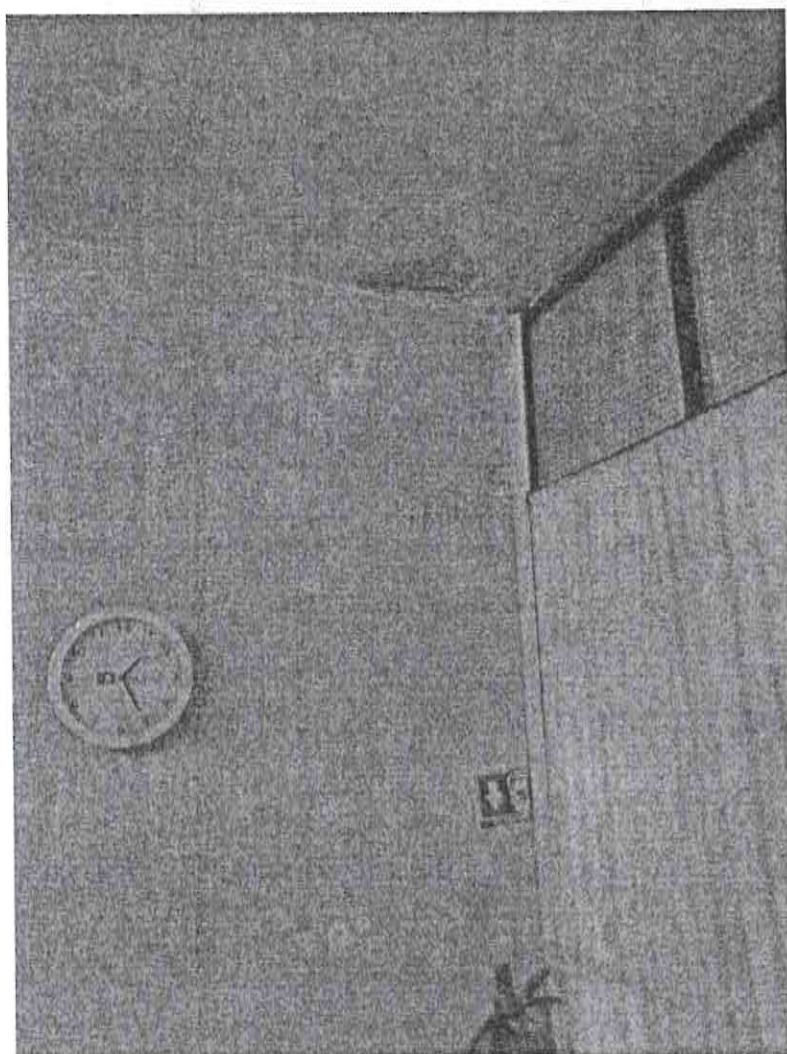
**FOTOGRAFÍA # 13**

**AREA DE SERVICIO 11: OFICINA SUB DELEGADO JURÍDICO (PLANTA ALTA)  
VISTA GENERAL DE ALGUNAS EXPLORACIONES O BARRENACIONES,  
VER CARPETA RESPECTIVA CON OTRAS FOTOGRAFIAS.**

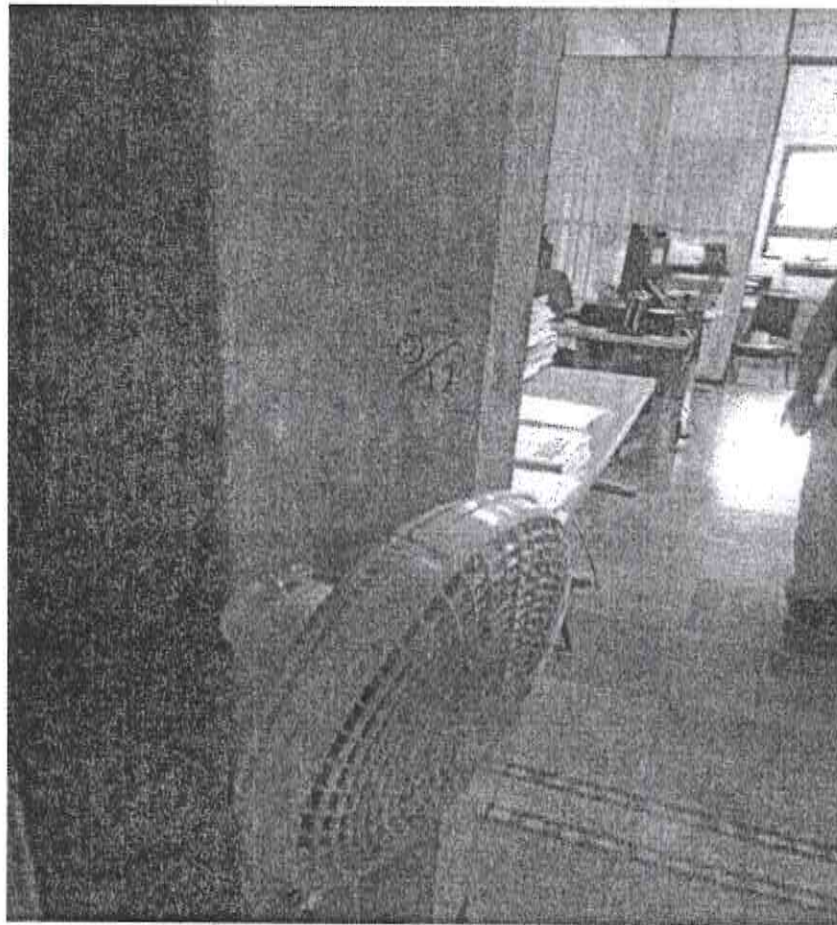
**FOTOGRAFÍA # 14**

**AREA DE SERVICIO 12: ARCHIVO (PLANTA ALTA)**

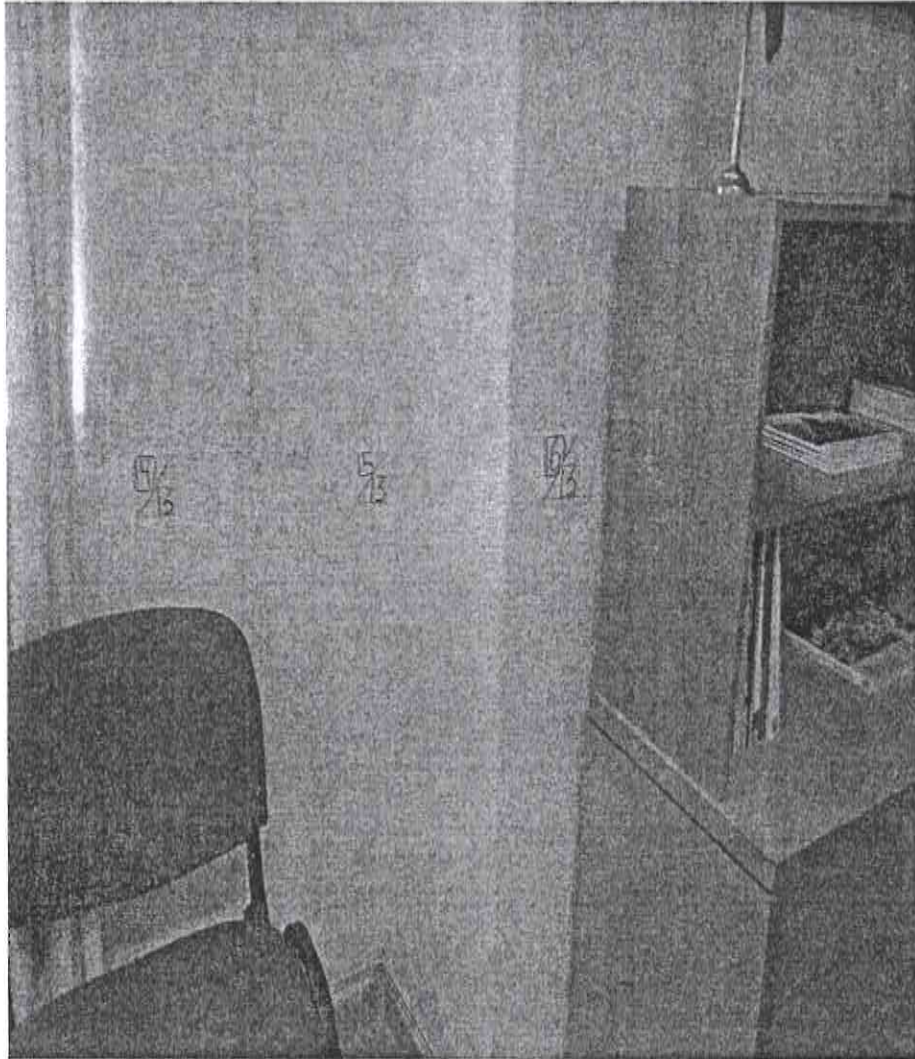
**FOTOGRAFÍA # 15**

**AREA DE SERVICIO 13: OFICINA DEL DELEGADO (PLANTA ALTA)  
VISTA GENERAL DE ALGUNAS EXPLORACIONES O BARRENACIONES,  
VER CARPETA RESPECTIVA CON OTRAS FOTOGRAFIAS.**

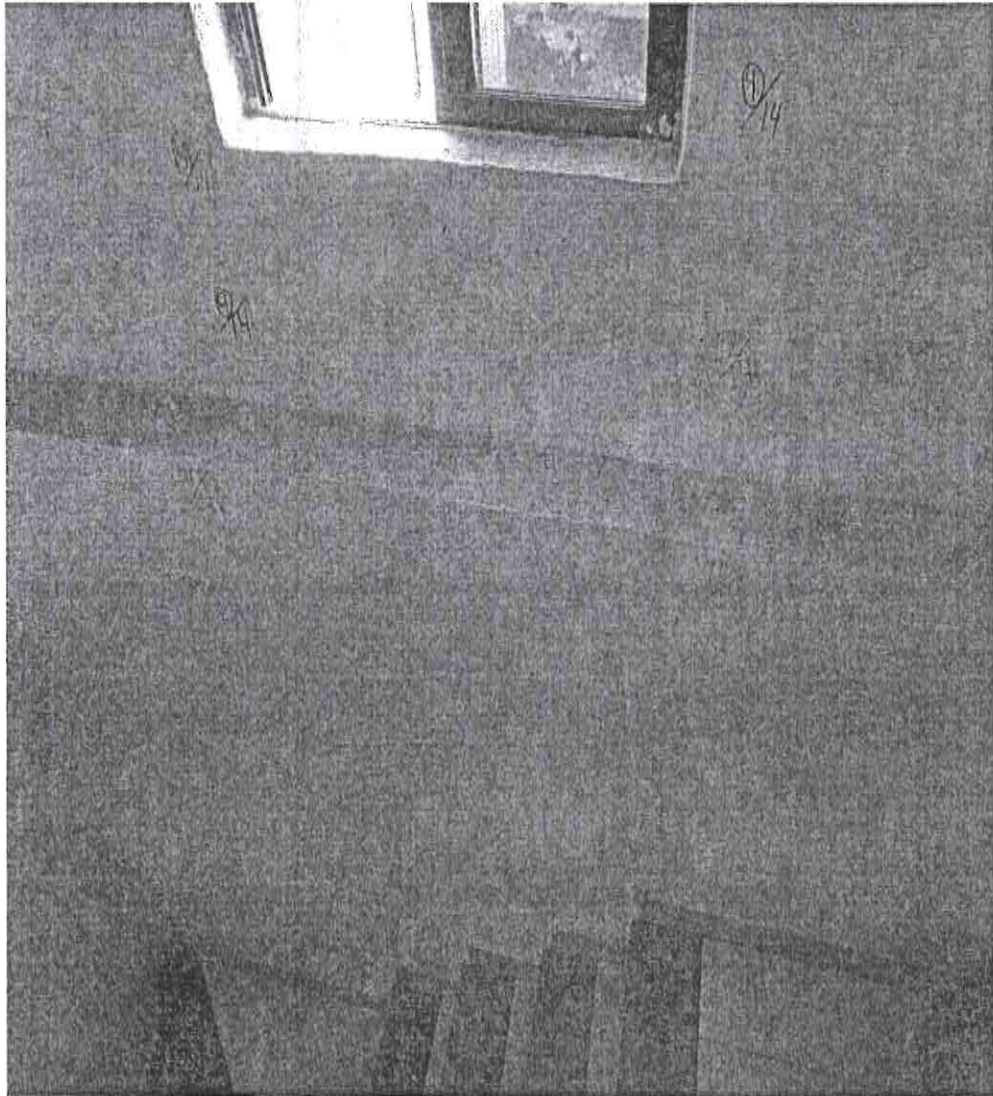
**FOTOGRAFÍA # 16**

**AREA DE SERVICIO 14: ESCALERAS DE ACCESO A PLANTA BAJA  
VISTA GENERAL DE ALGUNAS EXPLORACIONES O BARRENACIONES,  
VER CARPETA CON OTRAS FOTOGRAFIAS.**

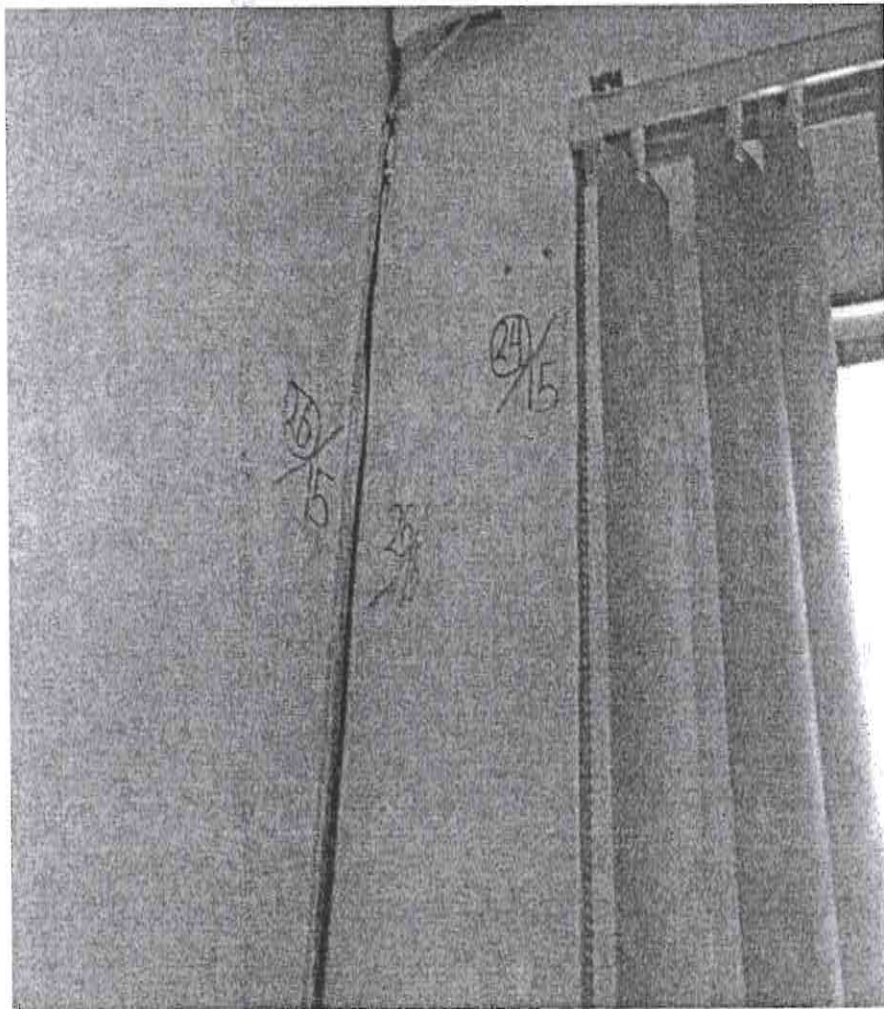
**FOTOGRAFÍA # 17**

**AREA DE SERVICIO 15: OFICINA DE RESIDENCIA 1 (PLANTA BAJA)  
VISTA GENERAL DE ALGUNAS EXPLORACIONES O BARRENACIONES,  
VER CARPETA RESPECTIVA CON OTRAS FOTOGRAFIAS.**

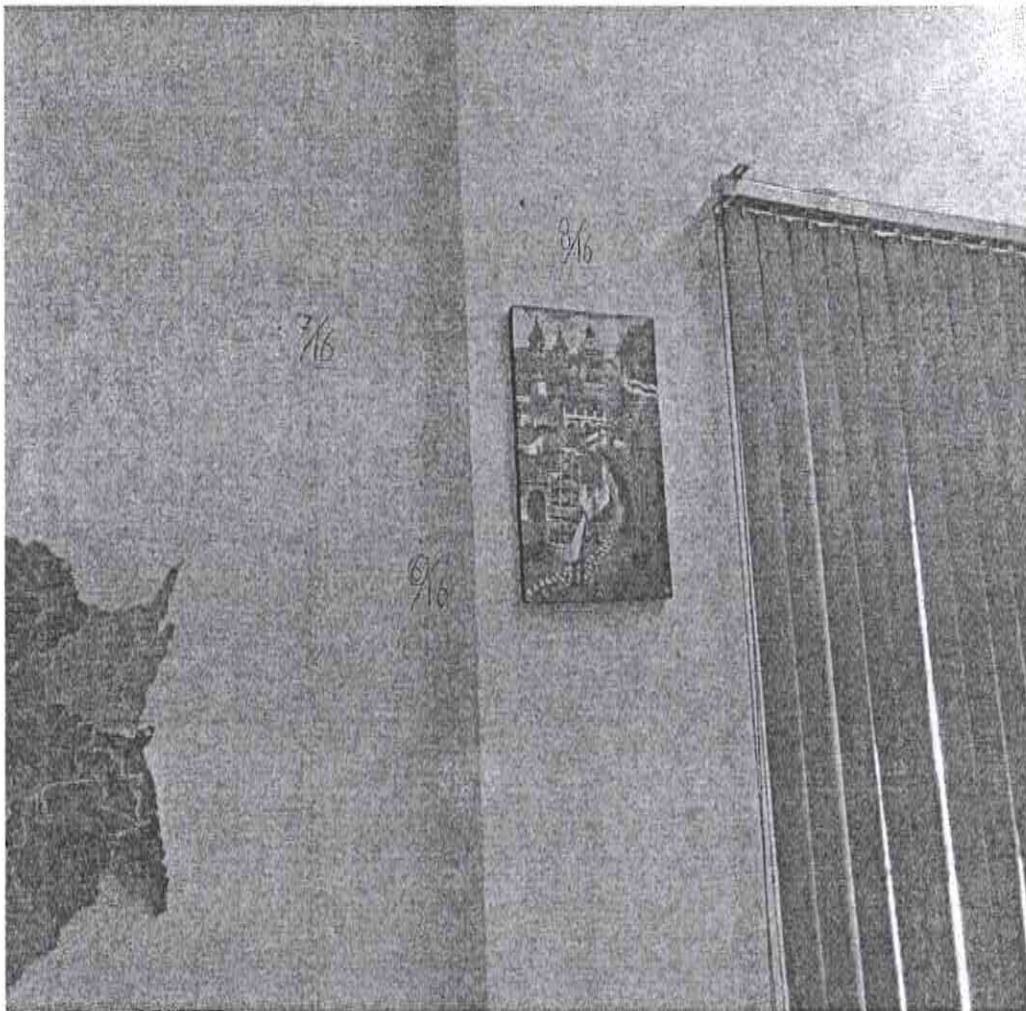
**FOTOGRAFÍA # 18**

**AREA DE SERVICIO 16: OFICINA DE RESIDENCIA 2 (PLANTA BAJA)  
VISTA GENERAL DE ALGUNAS EXPLORACIONES O BARRENACIONES,  
VER CARPETA RESPECTIVA CON OTRAS FOTOGRAFIAS.**

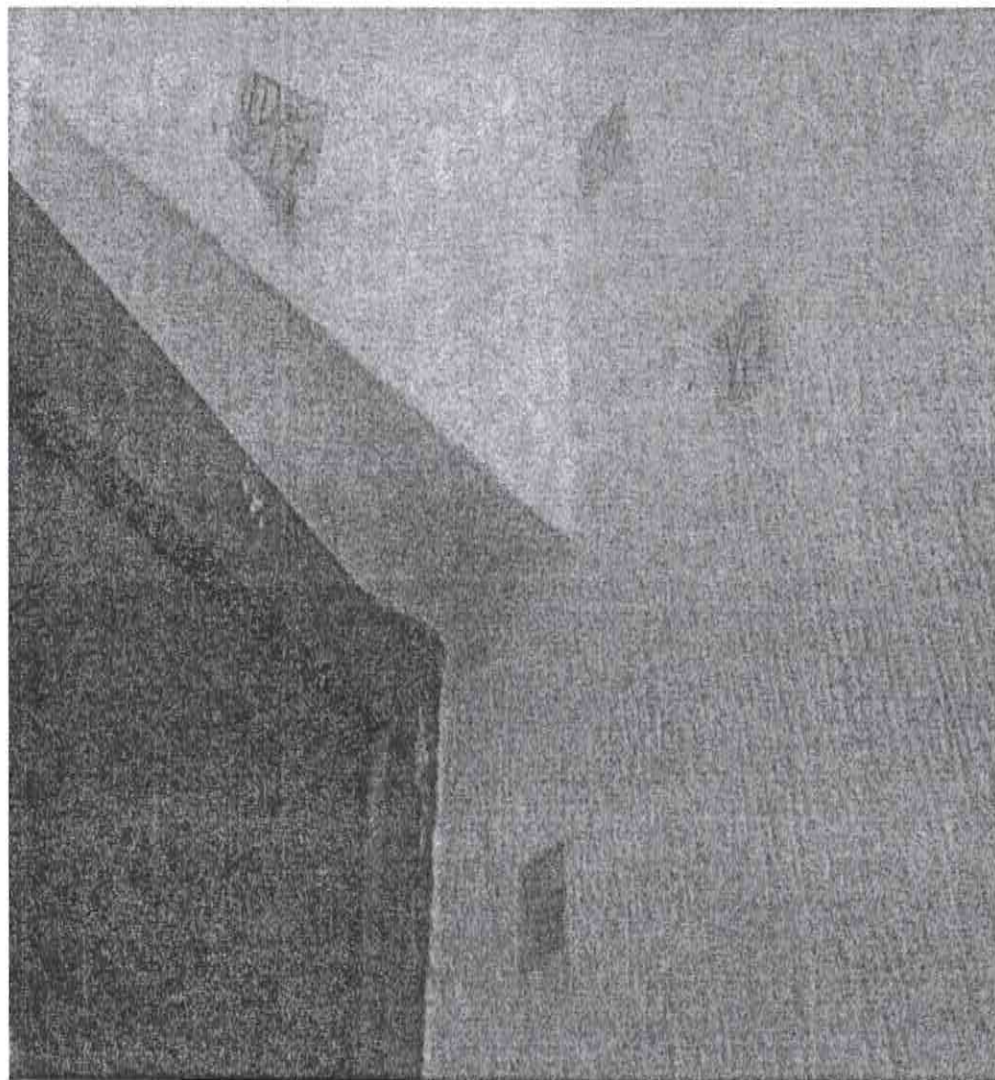
**FOTOGRAFÍA # 19**

**AREA DE SERVICIO 17: PASILLO 3 (PLANTA BAJA)**

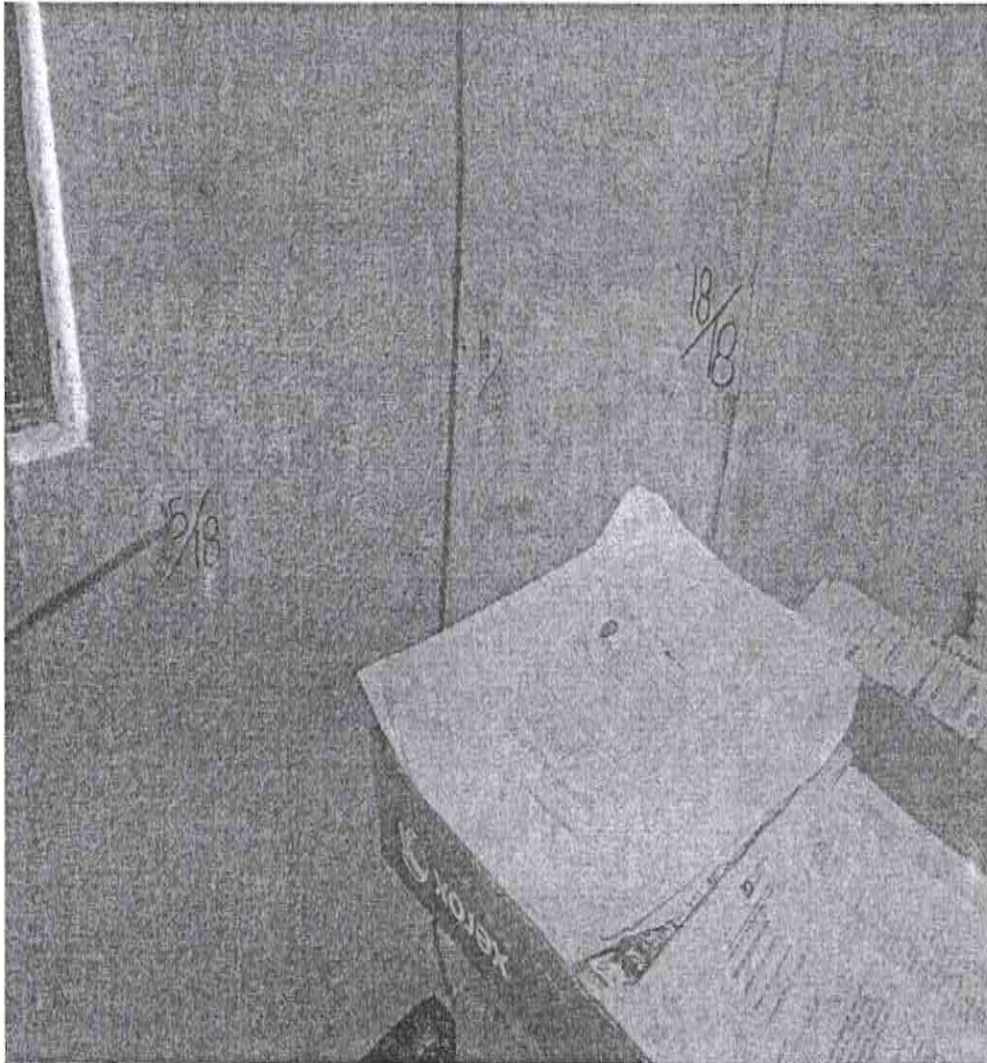
**FOTOGRAFÍA # 20**

**AREA DE SERVICIO 18: OFICINA DE ABOGADOS AGRARIOS (PLANTA BAJA)**

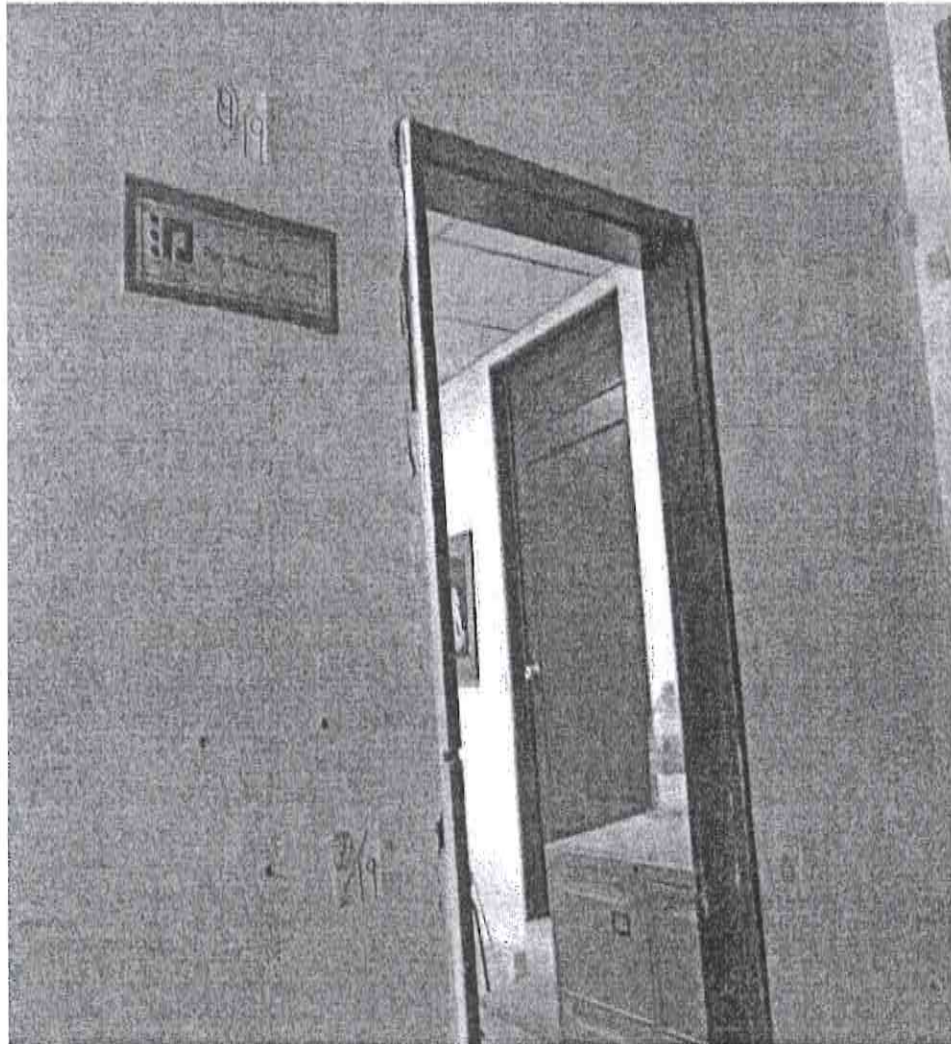
**FOTOGRAFÍA # 21**

**AREA DE SERVICIO 19: PASILLO 4 (PLANTA BAJA)**

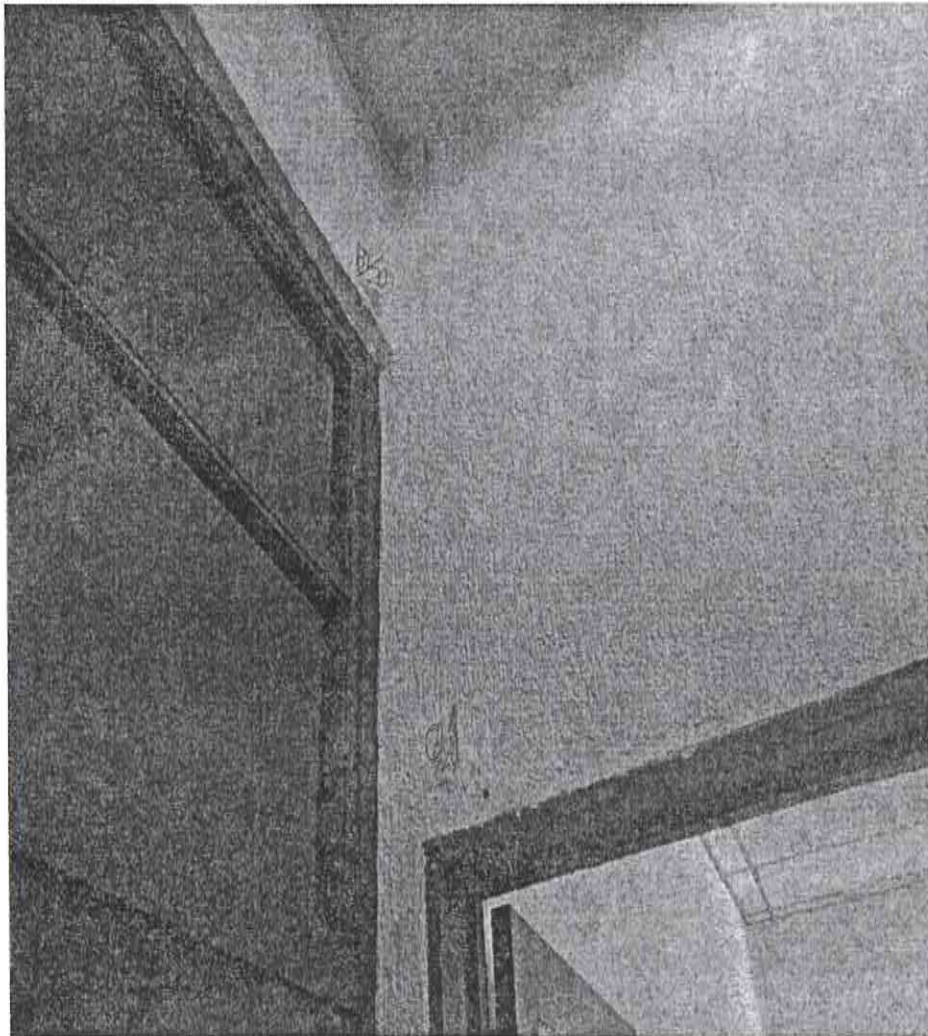
**FOTOGRAFÍA # 22**

**AREA DE SERVICIO 20: CENTRO DE COPIADO (PLANTA BAJA)  
VISTA GENERAL DE ALGUNAS EXPLORACIONES O BARRENACIONES,  
VER CARPETA RESPECTIVA CON OTRAS FOTOGRAFIAS.**

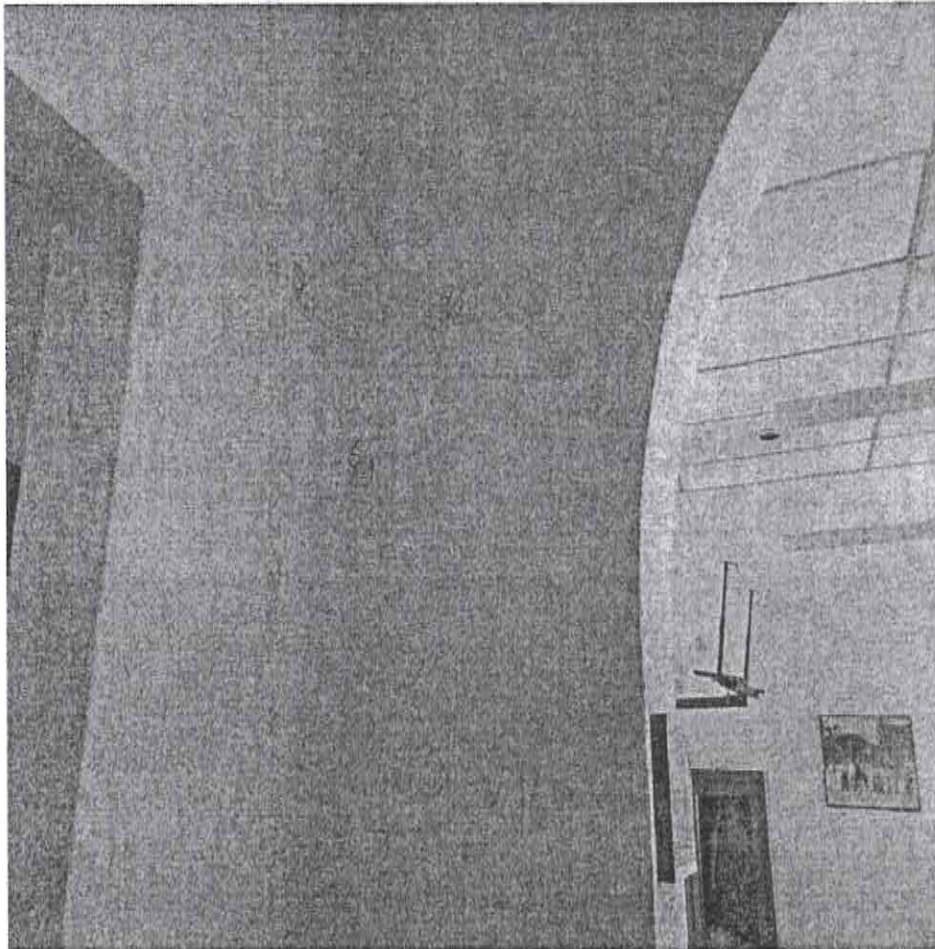
**FOTOGRAFÍA # 23**

**AREA DE SERVICIO 21: VESTÍBULO (PLANTA BAJA)  
VISTA GENERAL DE ALGUNAS EXPLORACIONES O BARRENACIONES,  
VER CARPETA RESPECTIVA CON OTRAS FOTOGRAFÍAS.**

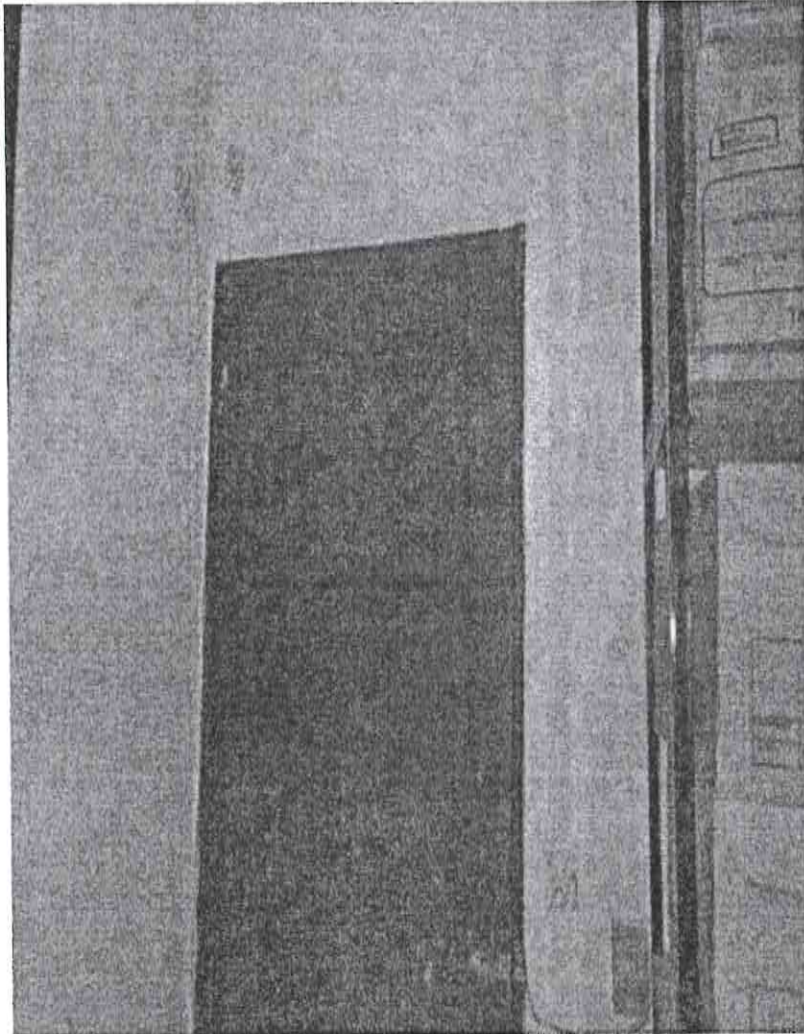
**FOTOGRAFÍA # 24**

**AREA DE SERVICIO 22: ARCHIVO 1 (PLANTA BAJA)  
VISTA GENERAL DE ALGUNAS EXPLORACIONES O BARRENACIONES,  
VER CARPETA RESPECTIVA CON OTRAS FOTOGRAFIAS.**

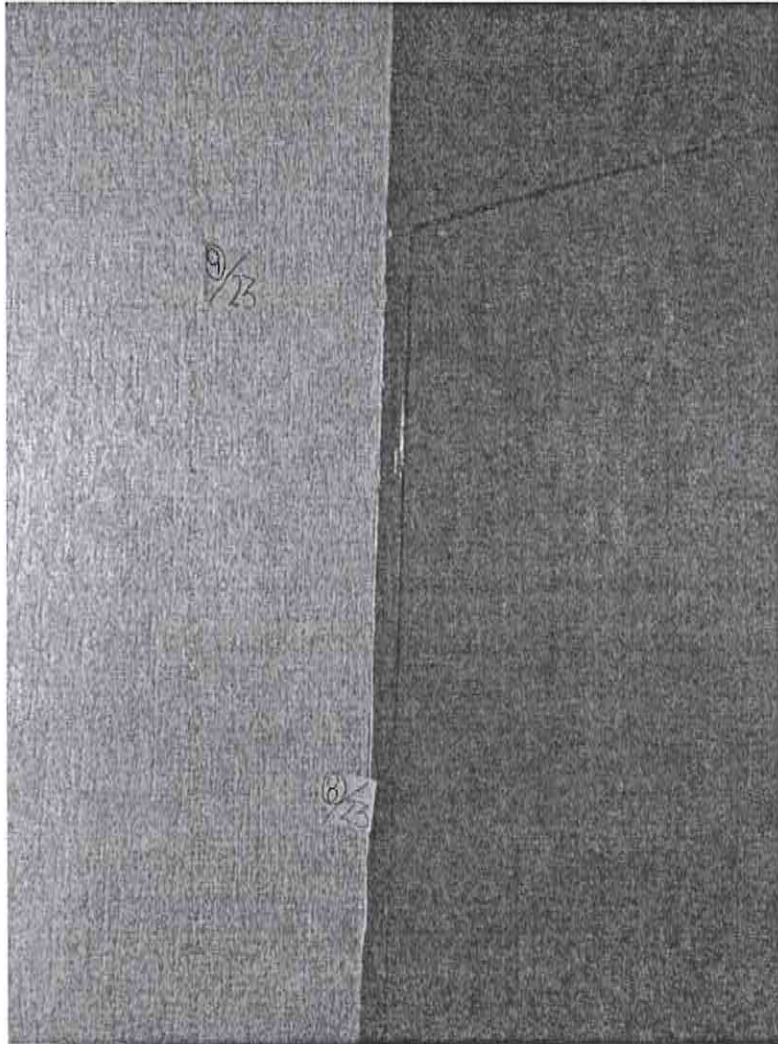
**FOTOGRAFÍA # 25**

**AREA DE SERVICIO 23: ARCHIVO 2 (PLANTA BAJA)**

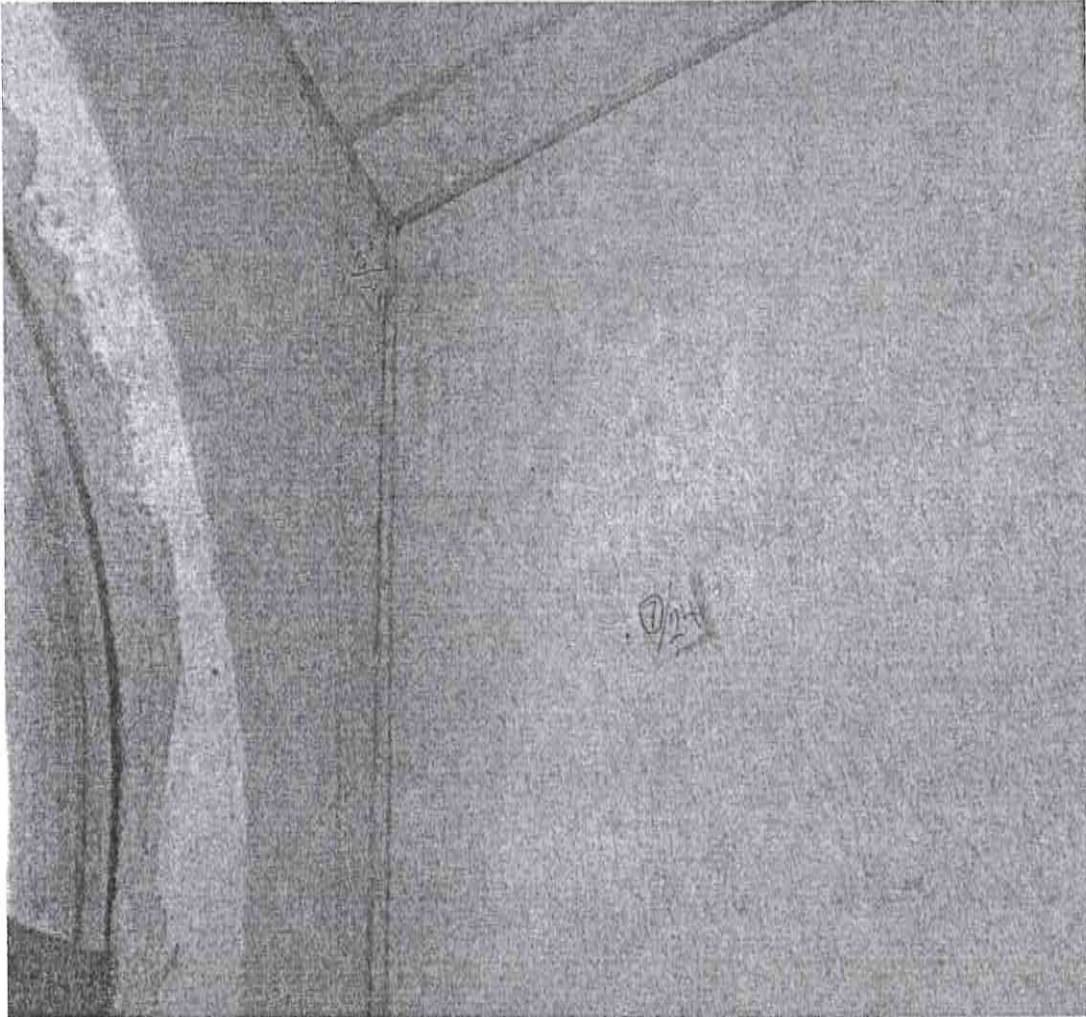
**FOTOGRAFÍA # 26**

**AREA DE SERVICIO 24: SALA DE AUDIENCIA CAMPESINA (PLANTA BAJA)**

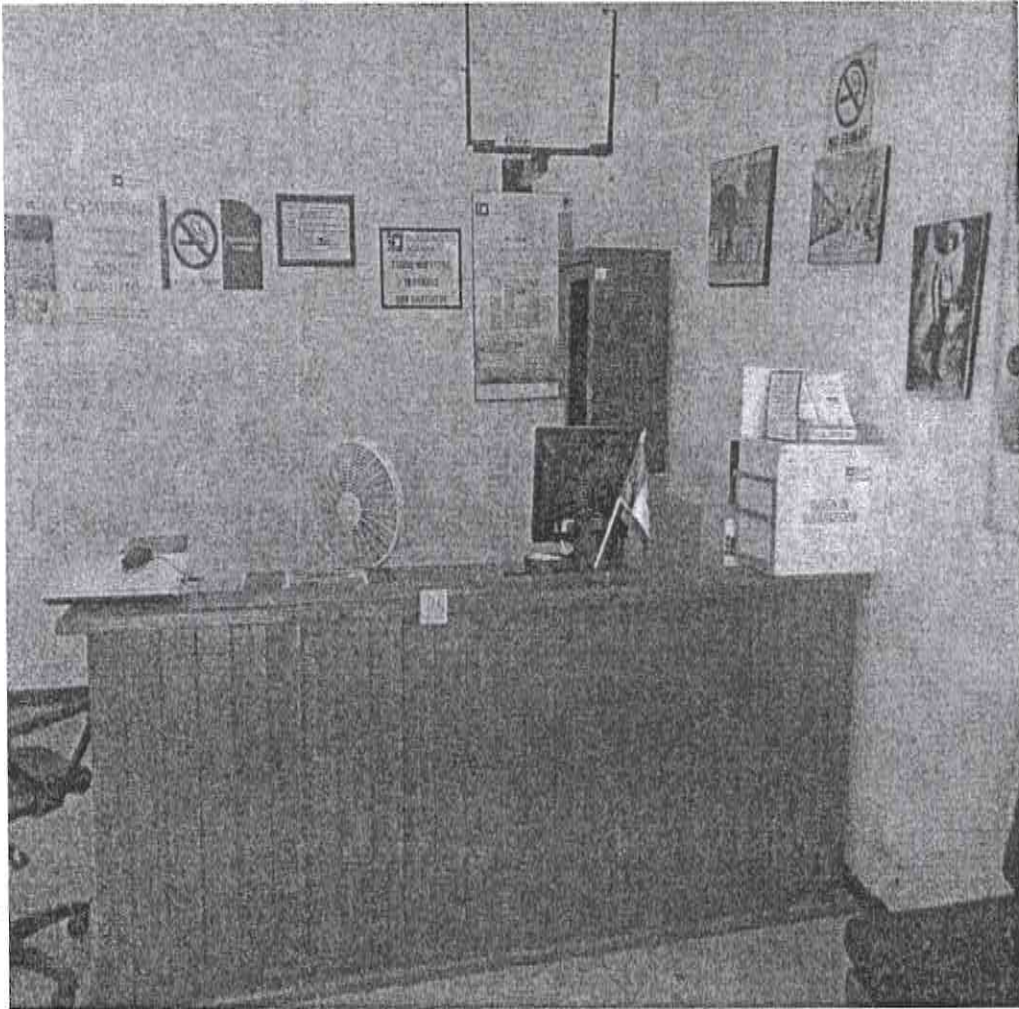
**FOTOGRAFÍA # 27**

**AREA DE SERVICIO 25: RECEPCIÓN GENERAL (PLANTA BAJA)  
VISTA GENERAL DE ALGUNAS EXPLORACIONES O BARRENACIONES,  
VER CARPETA RESPECTIVA CON OTRAS FOTOGRAFÍAS.**

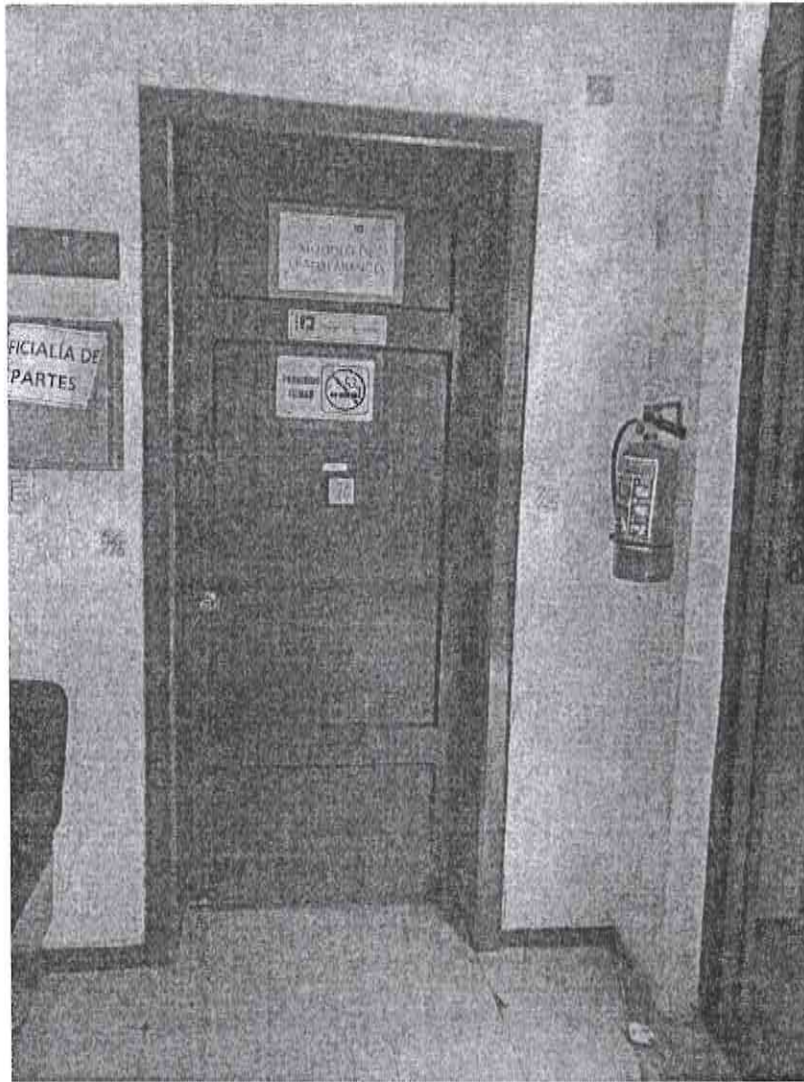
**FOTOGRAFÍA # 28**

**AREA DE SERVICIO 26: OFICINA DE MÓDULO DE TRANSPARENCIA (PLANTA BAJA)**
