## **DICTAMEN ESTRUCTURAL**

**Edificio: OFICINA "PROCURADURÍA AGRARIA", DELEGACIÓN ESTATAL MORELOS**

*Calle Francisco Leyva # 62, Col. Centro, Cuernavaca, Morelos*

*Cuernavaca, Morelos a 25 de Abril de 2017*

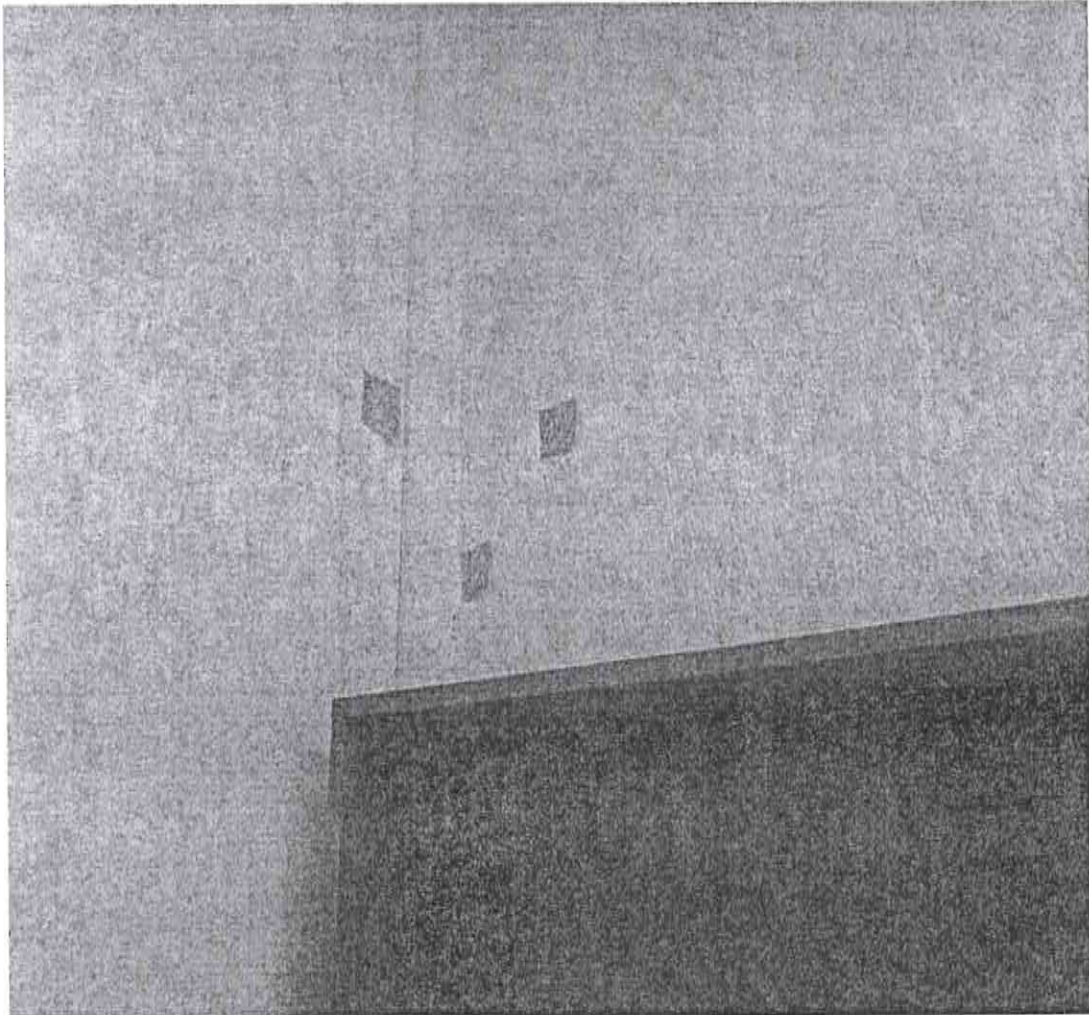
**FOTOGRAFÍA # 29**

**AREA DE SERVICIO 26: OFICINA DE MÓDULO DE TRANSPARENCIA (PLANTA BAJA)  
VISTA GENERAL DE ALGUNAS EXPLORACIONES O BARRENACIONES,  
VER CARPETA RESPECTIVA CON OTRAS FOTOGRAFÍAS.**

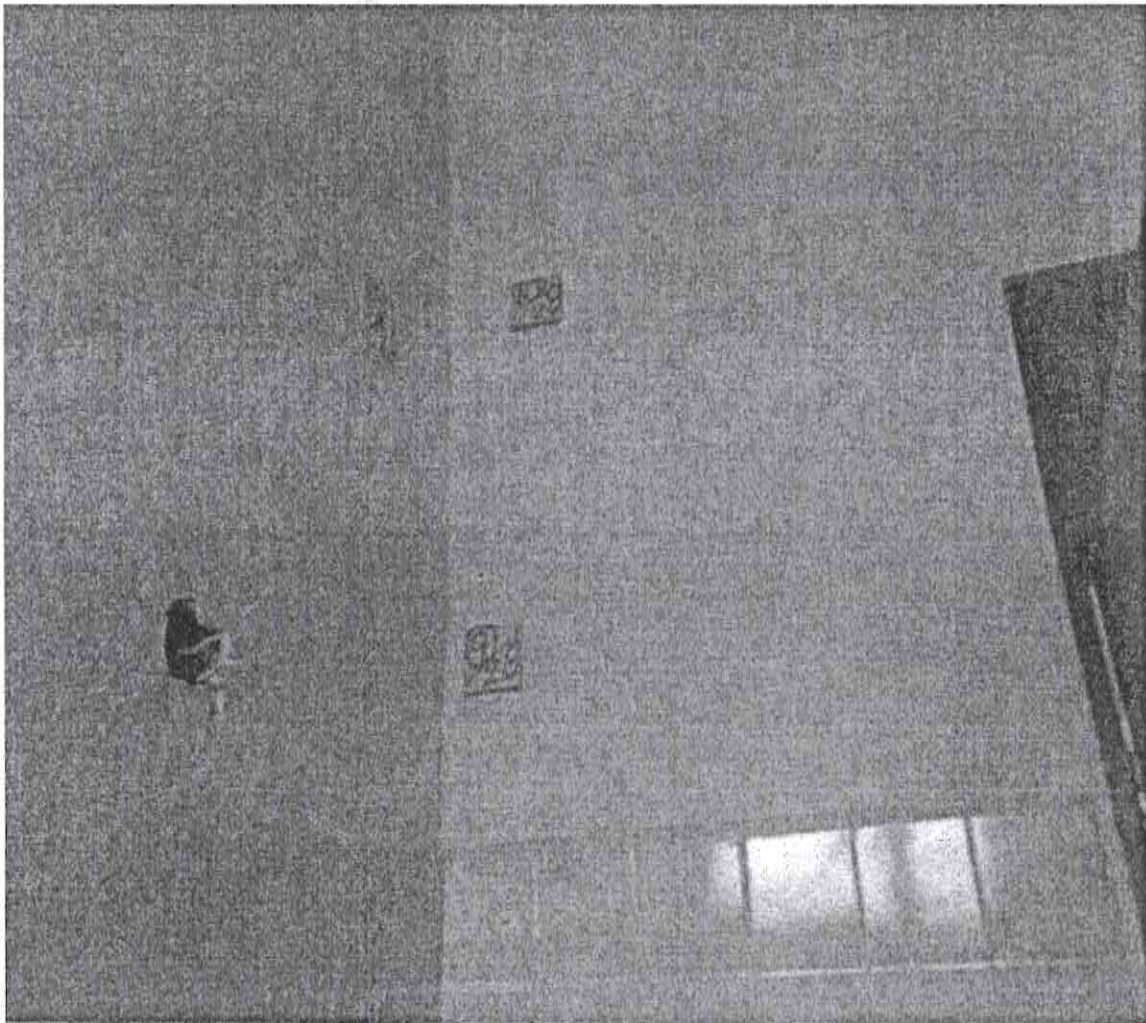
**FOTOGRAFÍA # 31**

**AREA DE SERVICIO 28: SANITARIO HOMBRES 1 (PLANTA BAJA)  
VISTA GENERAL DE ALGUNAS EXPLORACIONES O BARRENACIONES,  
VER CARPETA RESPECTIVA CON OTRAS FOTOGRAFIAS.**

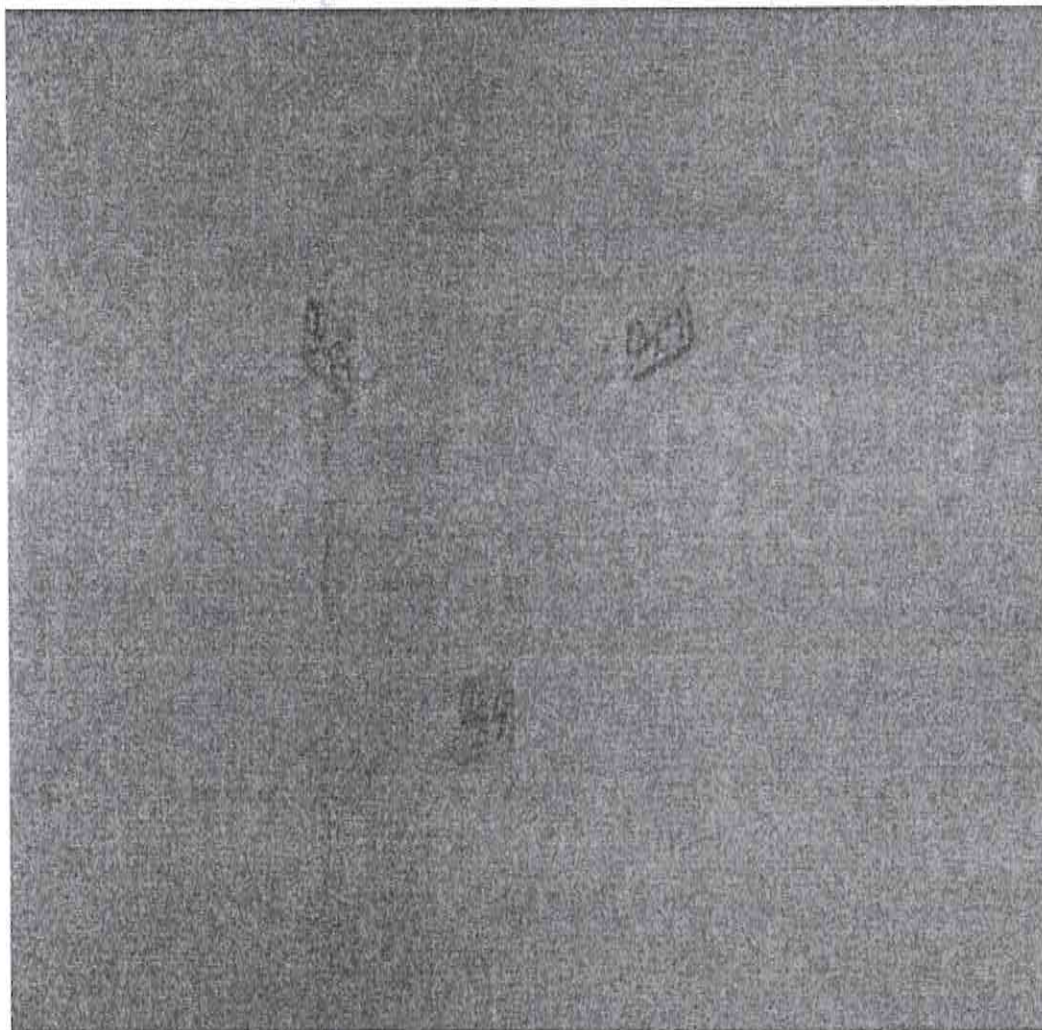
**FOTOGRAFÍA # 32**

**AREA DE SERVICIO 29: SANITARIO MUJERES 1 (PLANTA BAJA)  
VISTA GENERAL DE ALGUNAS EXPLORACIONES O BARRENACIONES,  
VER CARPETA RESPECTIVA CON OTRAS FOTOGRAFIAS.**

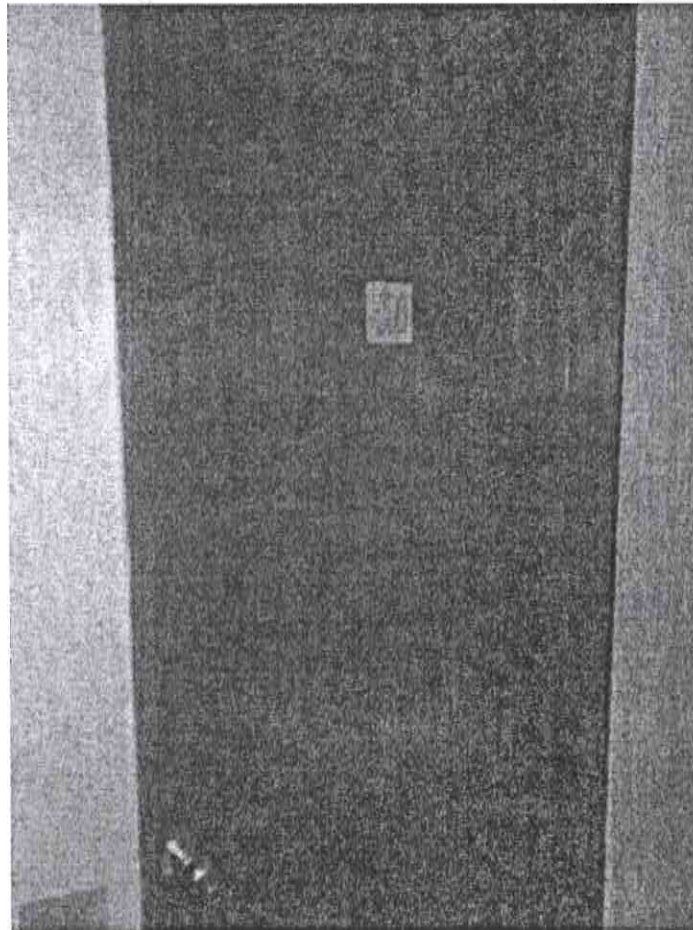
**FOTOGRAFÍA # 33**

**AREA DE SERVICIO 30: BODEGA (PLANTA BAJA), SIN  
EXPLORACIONES O BARRENACIONES  
POR NO PODER ACCESAR (CERRADA).**

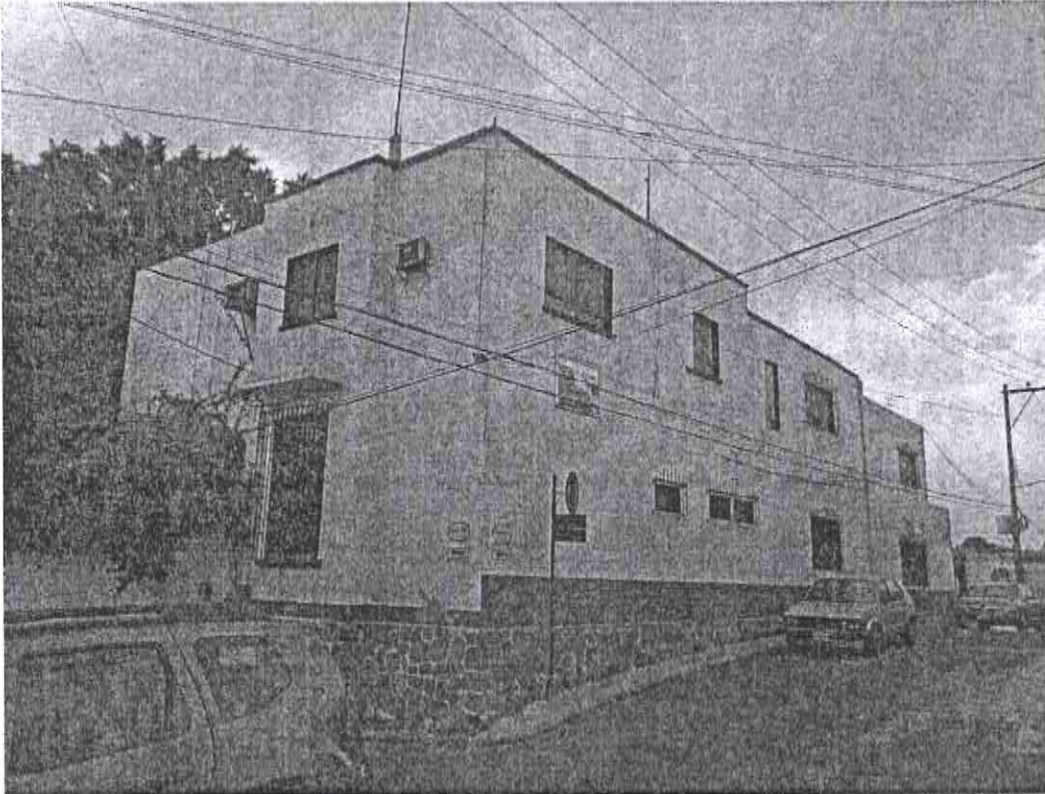
**FOTOGRAFÍA # 38**

**VISTA GENERAL DE FACHADAS**

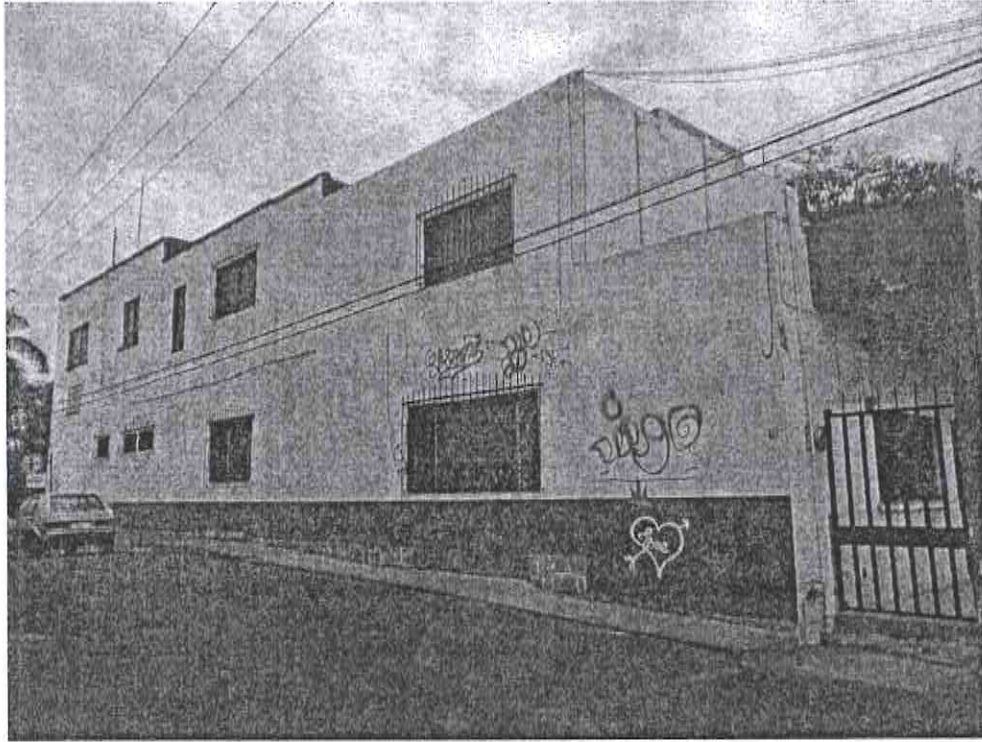
**FOTOGRAFÍA # 39**

**VISTA GENERAL DE FACHADA LATERAL POR CALLE CUAUHEMOTZIN**

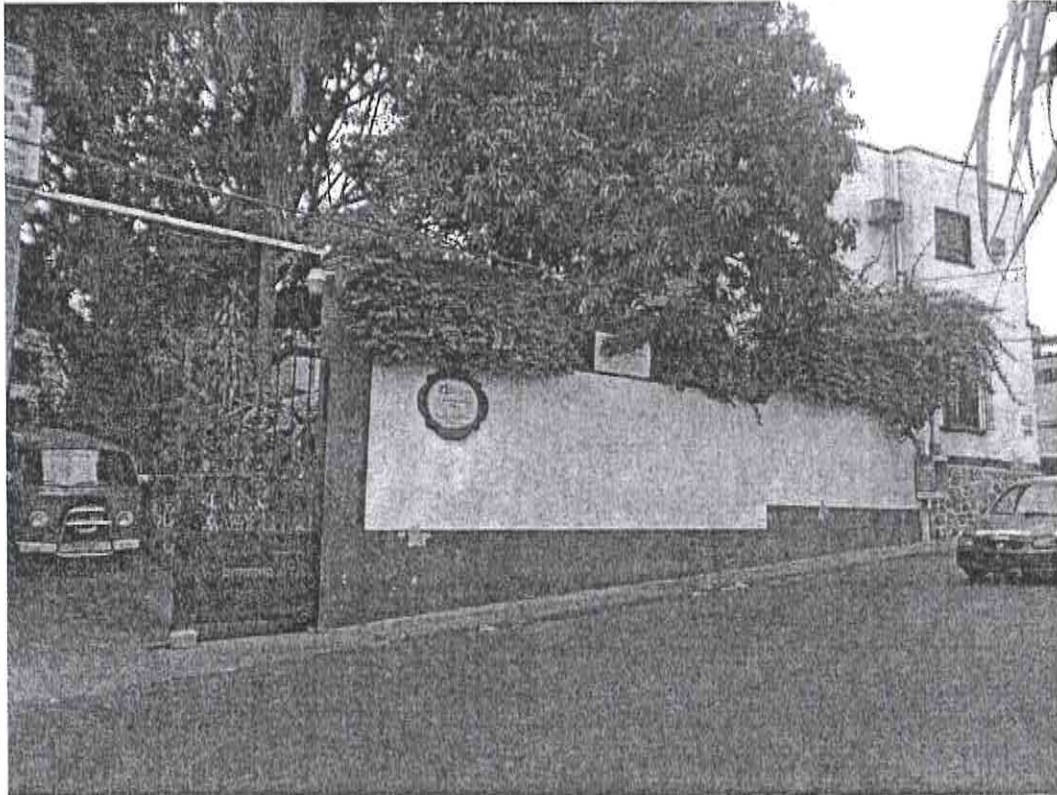
**FOTOGRAFÍA # 40**

**VISTA GENERAL DE FACHADA POR CALLE FRANCISCO LEYVA**

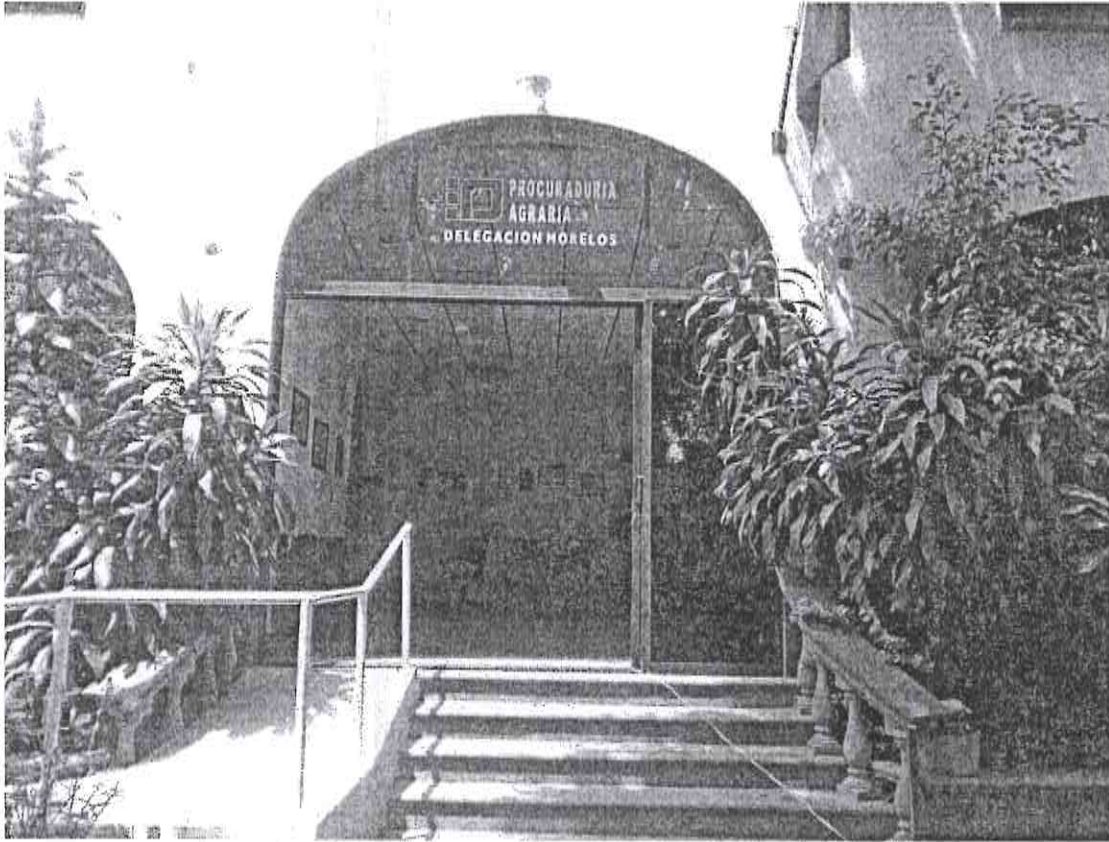
**FOTOGRAFÍA # 41**

**VISTA PARCIAL DE FACHADA PRINCIPAL DE ACCESO**

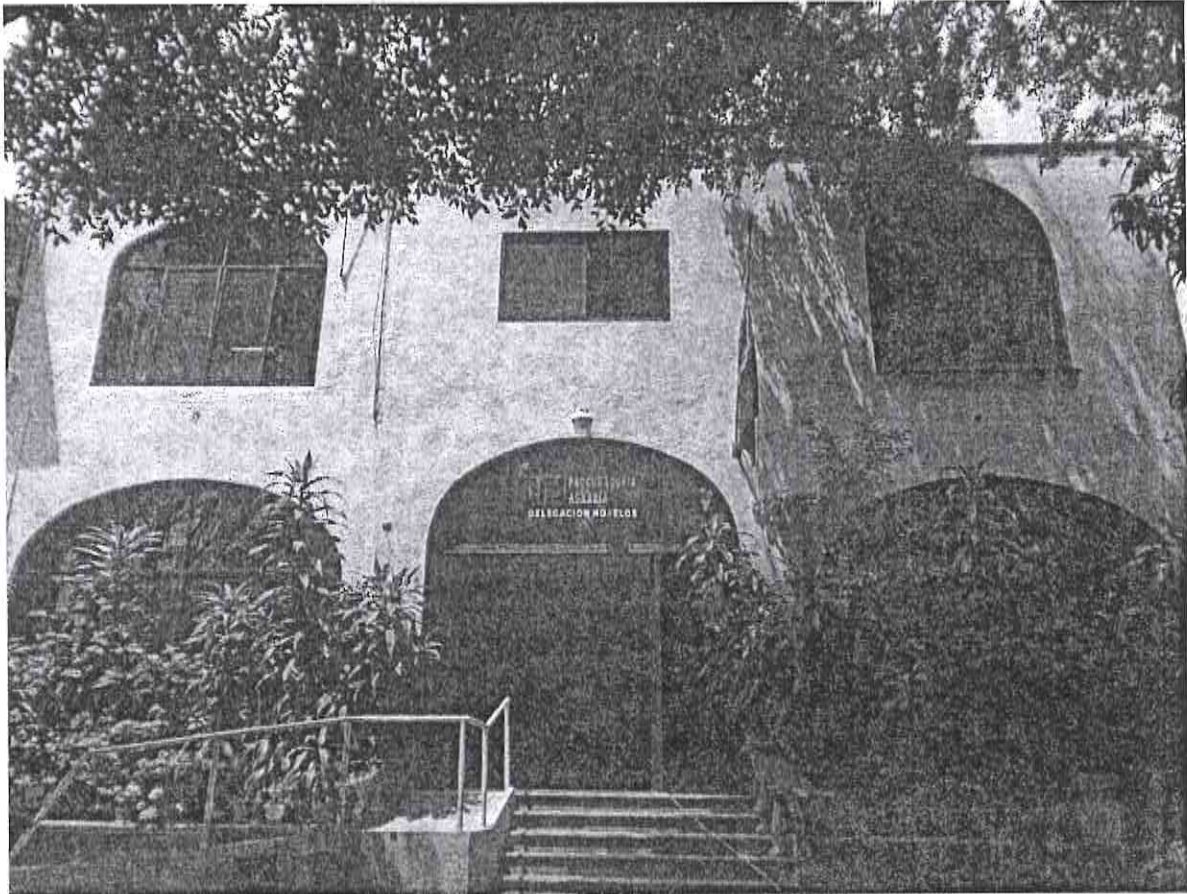
**FOTOGRAFÍA # 41**

**VISTA GENERAL DE FACHADA PRINCIPAL DE ACCESO**

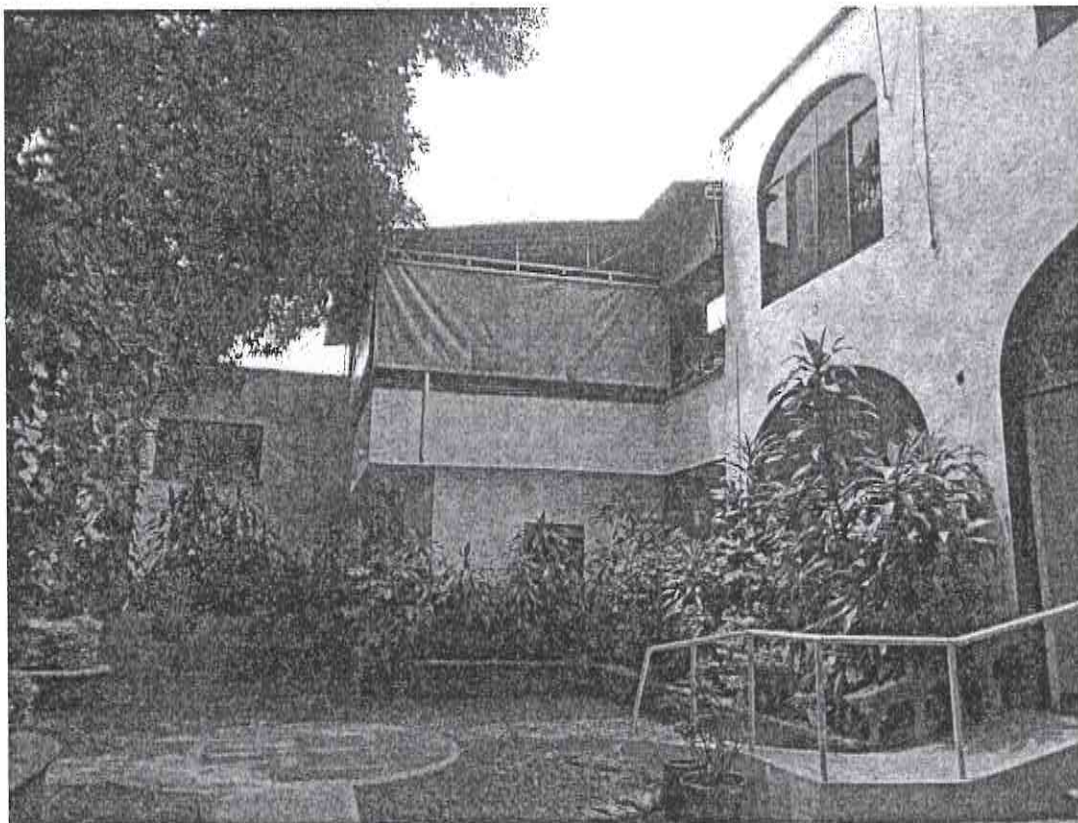
**FOTOGRAFÍA # 42**

**VISTA PARCIAL DE FACHADA PRINCIPAL**

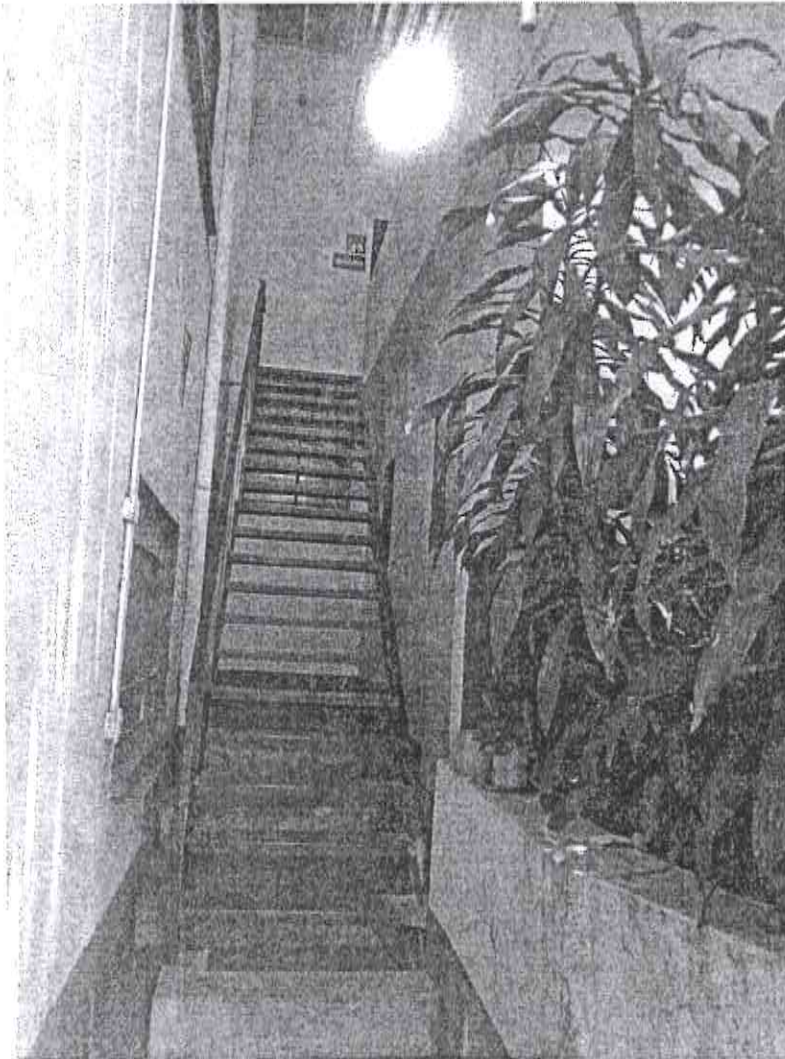
**FOTOGRAFÍA # 43**

**VISTA DE LAS ESCALERAS DE ACCESO DIRECTO  
DEL EXTERIOR A LA PLANTA ALTA**
