DICTAMEN DE SEGURIDAD ESTRUCTURAL BODEGA INSURGENTES NORTE

AV. INSURGENTES NORTE 540, COL. ATLAMPA, DELEGACION CUAUHTEMOC,
CIUDAD DE MEXICO.

10 DE OCTUBRE DE 2017

DICTAMEN DE SEGURIDAD ESTRUCTURAL “BODEGAS EDUARDO MOLINA”

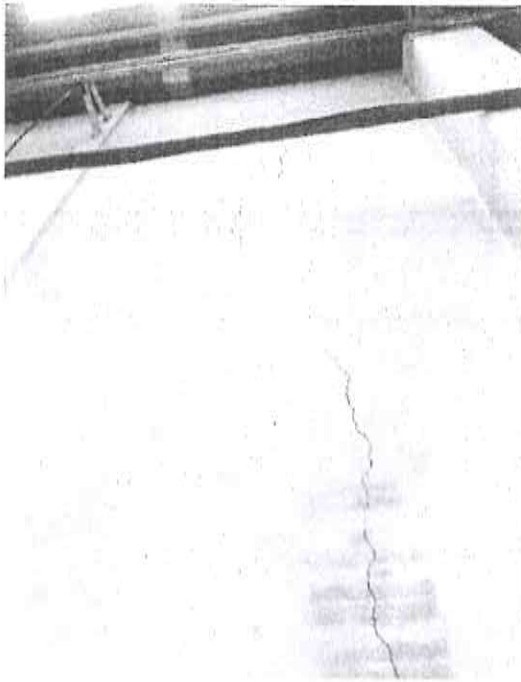
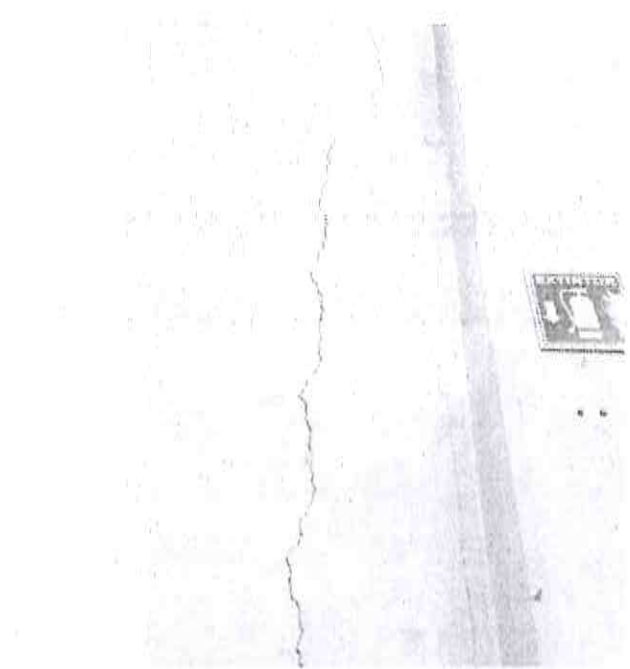
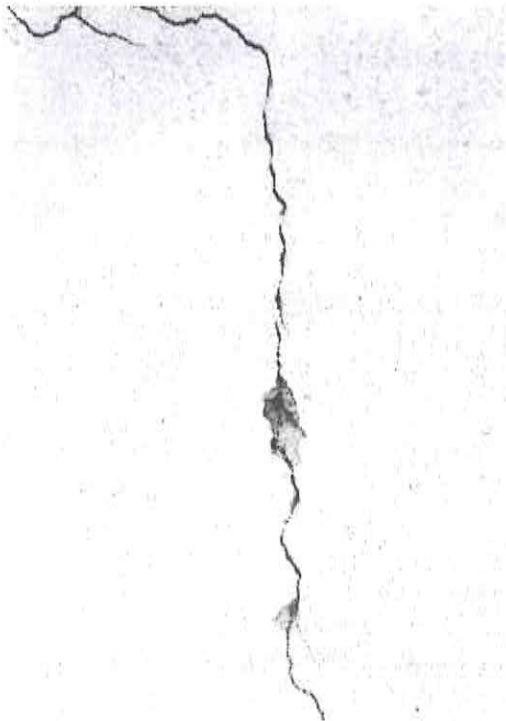
FISURAS EN MURO PERIMETRAL LADO NORTE

1. Humedades y fisuras en algunos muros de los Cuerpos B y C.
2. Fisuras en muros divisorios del Cuerpo A.
3. Problemas por volteo en muro de fachada lado poniente.
4. En general los daños no estructurales son los mencionados anteriormente.

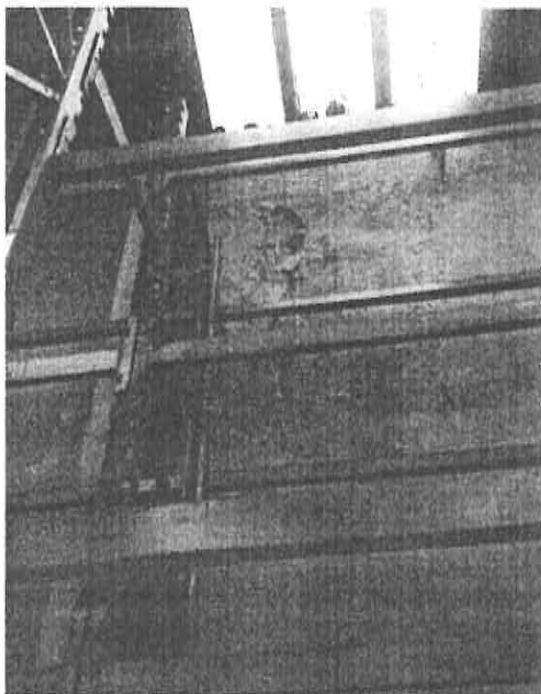
HUMEDADES EN MURO LADO SUR

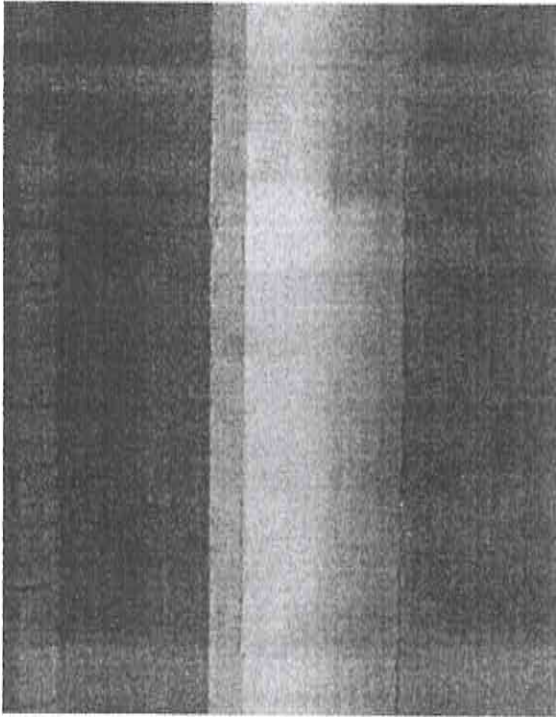
El edificio destinado a oficinas está estructurado a base de marcos de concreto reforzado en los dos sentidos y con muros de carga perimetrales y muros de relleno en su interior y en general ha tenido un buen comportamiento estructural, solo se observó la existencia de fisuras por dilatación en muros de relleno donde llega a tope con columnas.

FISURAS EN MUROS DIVISORIOS DE MAMPOSTERIA

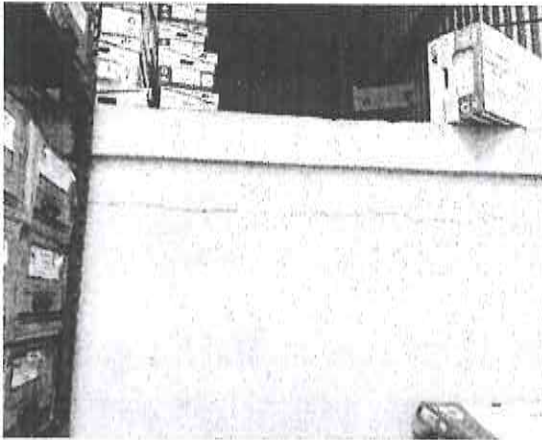
FISURAS HORIZONTALES EN MURO DE CUARTO DE MAQUINAS

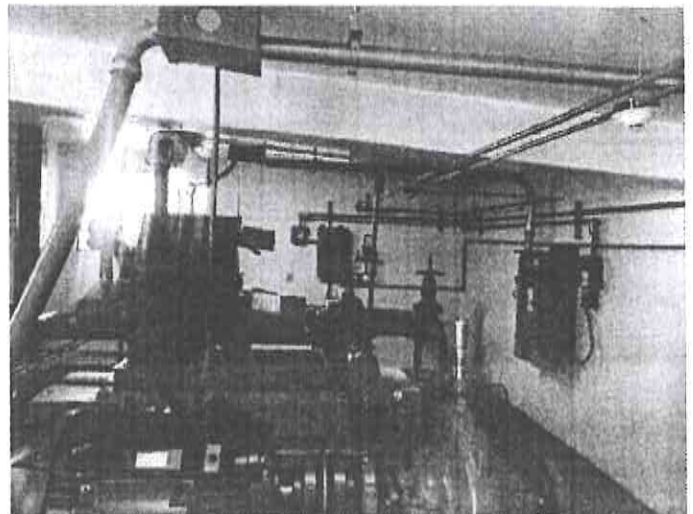
CUARTO DE MAQUINAS

La nave I cuenta con el cuarto de máquinas, el cual no tiene daño estructural alguno. En la estructura principal de la nave, no se encontró daño estructural.

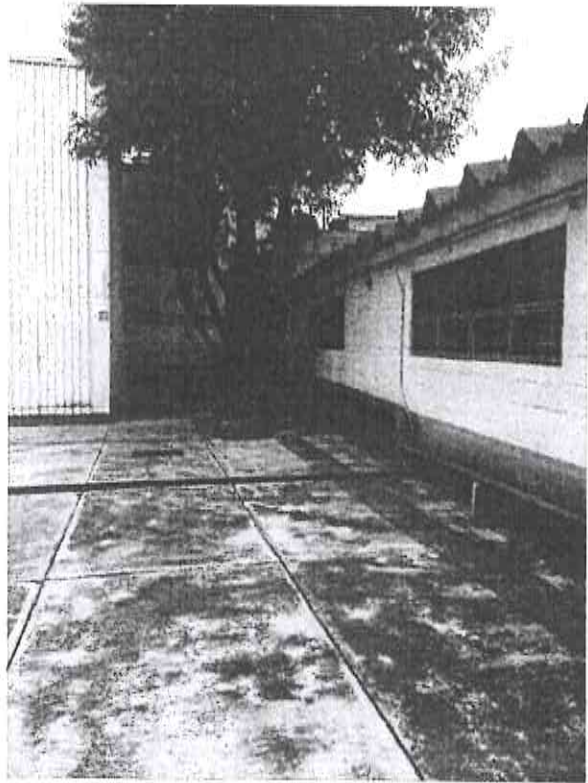
FACHADA NAVE 4

En la nave 4 se observó daño estructural en el muro de la esquina suroeste, dicho daño es un agrietamiento por cortante que corre a lo alto del muro, deberá de reforzarse con malla electrosoldada GxG/8-8 anclada firmemente al muro con clavos de concreto a una distancia no mayor de 45 cm, tanto vertical como horizontal. Antes de la colocación de la malla, se deben de rellenar las grietas con mortero cemento arena en proporción 1:3 y retirar el aplanado que se tiene actualmente.

En el interior de la nave se encontraron algunos asentamientos diferenciales, igualmente se encontró una serie de agrietamientos en el piso de concreto, debido al asentamiento diferencial que se tiene, se encontraron columnas en cajón a base de perfiles tipo monten las cuales tienen un espesor muy delgado y una baja capacidad de carga axial, se propone colocar a un lado de ellas perfiles tipo PTR de 4"x4" color blanco, ancladas al piso con taquete hilti por medio de una placa base de 1/4" de espesor.

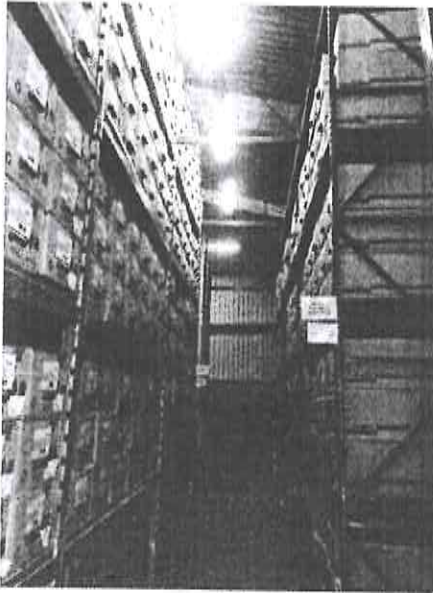
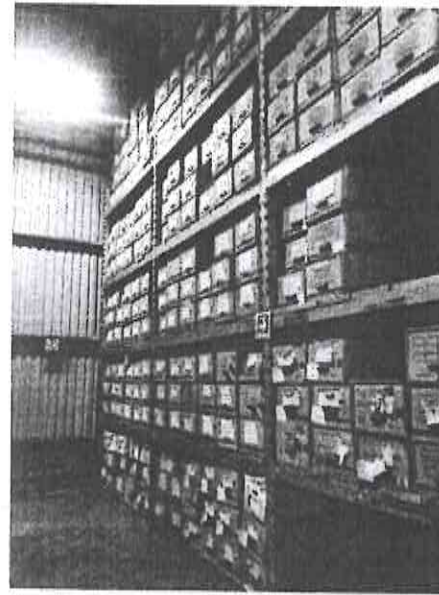
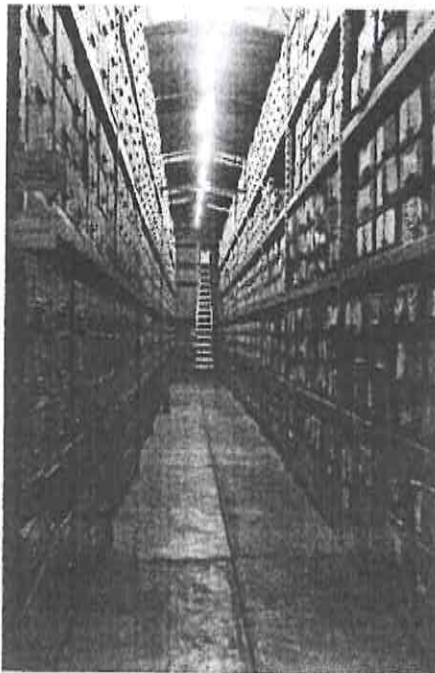
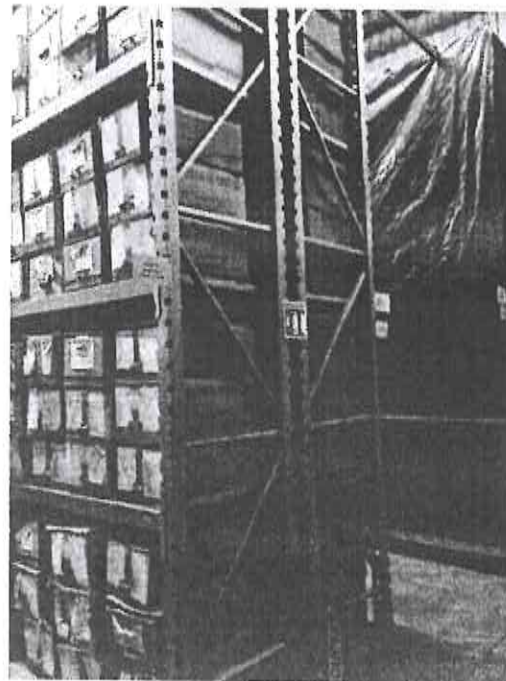
NAVE 6

En la nave 6 no se encontró daño estructural en la nave principal ni en su interior.

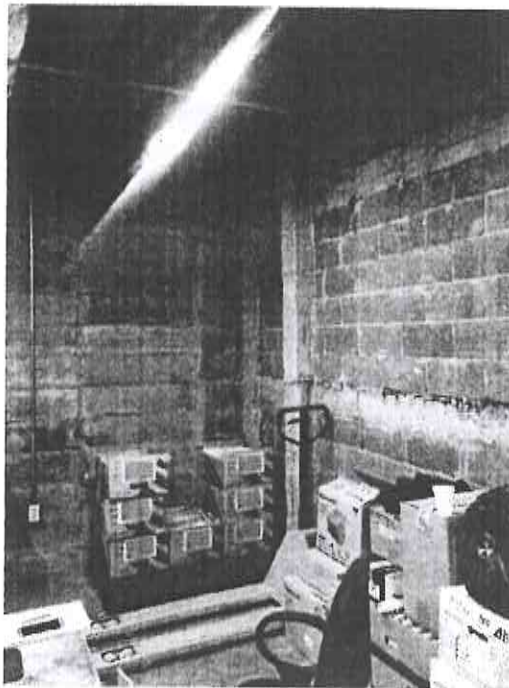
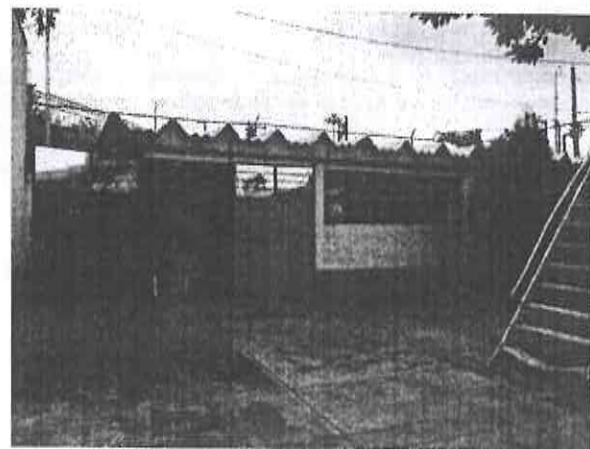
ESTRUCTURA PRINCIPAL NAVE 7

En la nave 7 (oficinas) no se observó daño estructural en la estructura principal. Se recomienda rellenar con mortero cemento arena en la unión entre lámina estructural y muro donde este al descubierto.

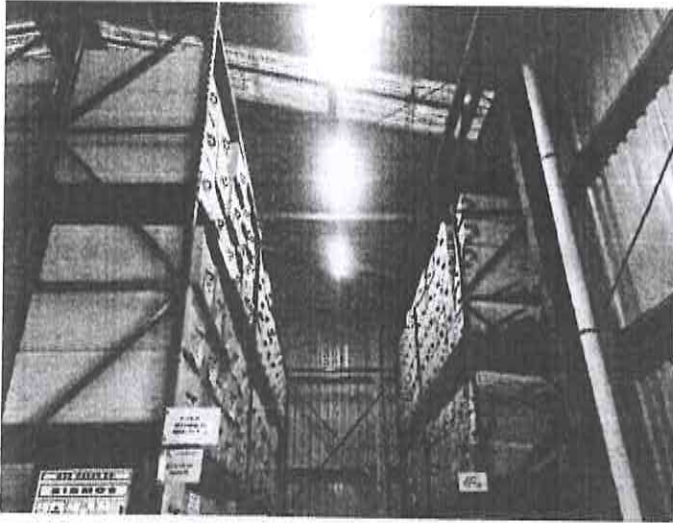
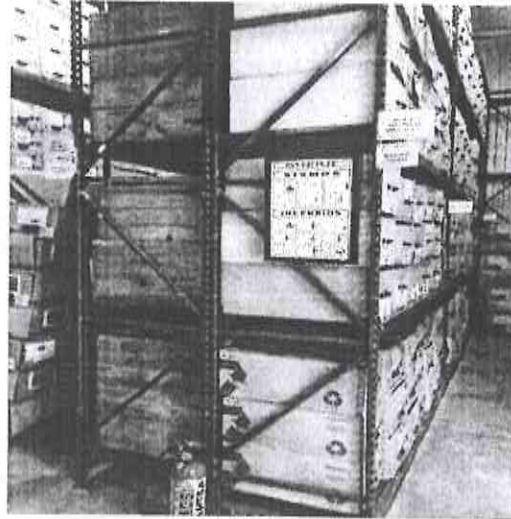
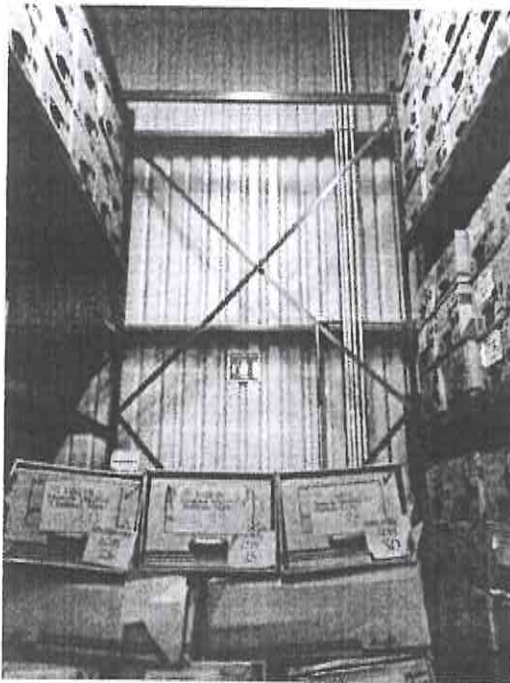
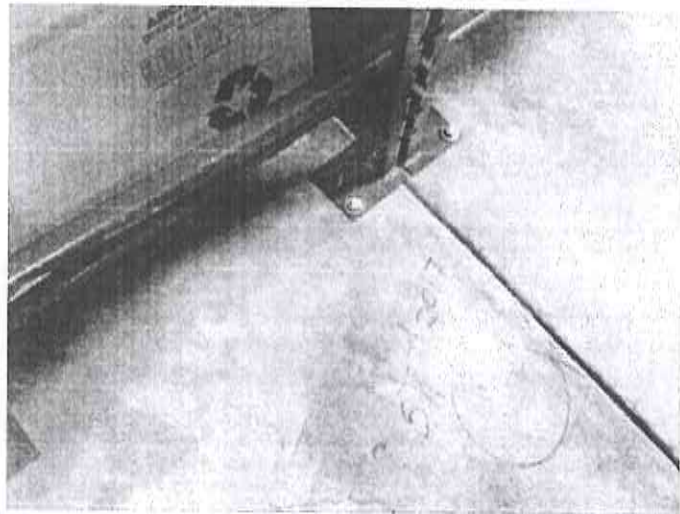
NAVE 8

En la nave 8 no se encontró daño estructural en la nave principal ni en su interior.
