**DICTAMEN TÉCNICO PRODUCTO DE LA REVISIÓN Y ANÁLISIS
FÍSICO DEL ESTADO DE RIESGO DE ESTABILIDAD Y
SEGURIDAD:**

QUE SE REALIZA A LOS EDIFICIOS COMPONENTES DEL CENTRO DE INVESTIGACIONES Y ESTUDIOS SUPERIORES EN ANTROPOLOGÍA SOCIAL -CIESAS-, SITUADO EN LA CALLE MIGUEL HIDALGO S/N TLALPAN, COLONIA CENTRO, CIUDAD DE MÉXICO. C.P. 14000

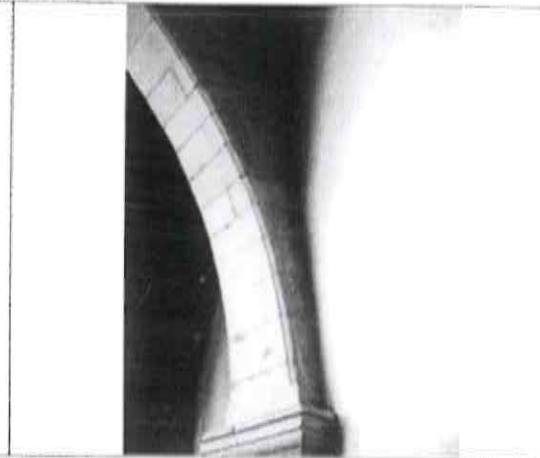
Adyacente a la misma zona se ubica una fisura en el vértice del arco de piedra con el muro (imagen 6), atribuible al comportamiento diferenciado de ambos elementos durante los sismos, pero donde los muros de mampostería de 60 cm de espesor, históricamente han demostrado gran capacidad para soportar ese tipo de condiciones. Hecho comprobado porque en ésta área, la cubierta de viguería de madera y bóveda plana de ladrillo no presenta ningún movimiento de su sitio original tanto en las vigas de madera como en los ladrillos componentes de la bóveda (imagen 7).

Imagen 6. Fisura en vértice de arco con muro

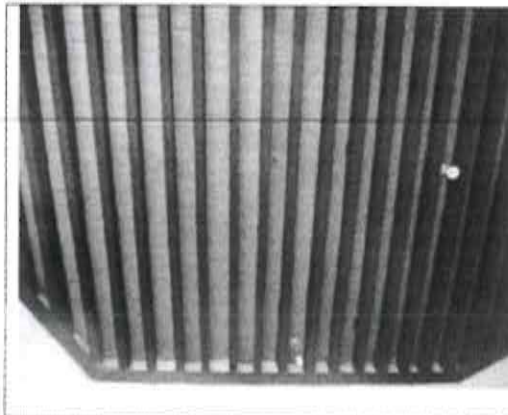
Imagen 7. Viguería de madera y ladrillo

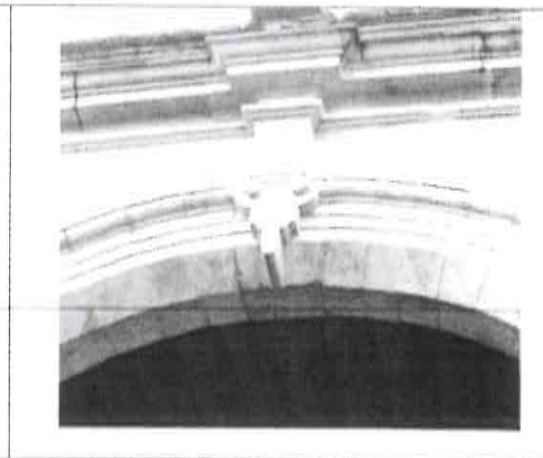
En el claustro porticado (imagen 8) se observa que –adyacente a la Recepción- en la primera columna (imagen 9) se presenta una fisura horizontal en la parte inferior de la imposta, así como una fisura en el intradós (imagen 10); entre la primera y segunda columna se localiza un arco (imagen 11) que evidencia una fisura de separación entre la piedra clave y el extradós (imagen 12) que puede ampliarse y llegar a considerarse un riesgo para sus usuarios.

Imagen 12. Fisura entre piedra clave y extradós

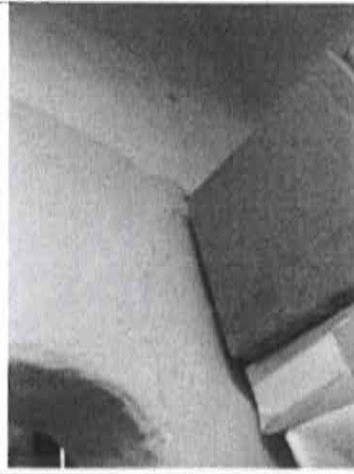
En el área de Laboratorio y Lingüística, ubicada en la colindancia sur con el claustro porticado, se presentan algunas fisuras mínimas evidentes en los aplanados de los muros (imagen 13), otras más alcanzan la zona de recubrimientos aplanados en los dinteles de las puertas (imagen 14); y otras cuarteaduras más importantes se localizan en los vértices de unión entre muro y muro (imagen 15). Estas manifestaciones (imagen 16) deberán analizarse a la mayor brevedad y con profundidad, debido

Imagen 14. Fisura en dintel de puerta

a la existencia de grietas significativas que deberán ser revisadas efectuando las calas pertinentes de acuerdo a los criterios restauradores del INAH.

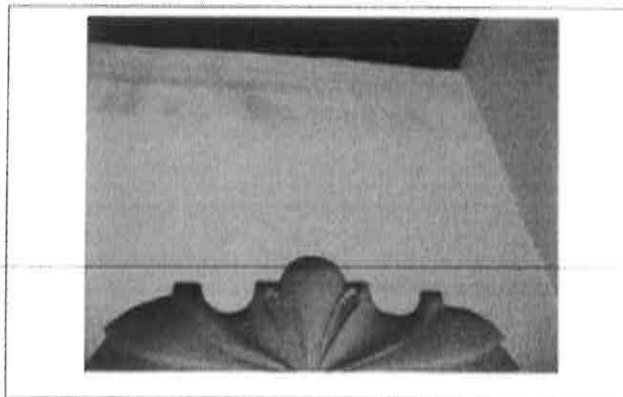
En el Auditorio Dr. ArturoWarman Gryj se ubica otra fisura en el aplanado de muro a nivel del dintel de la puerta de comunicación con la Librería (imagen 19), así mismo se deben revisar los dinteles en todas las puertas de madera, pues evidencian oquedades por insectos dañinos (imagen 20).

Imagen 19. Fisura en aplanado de muro

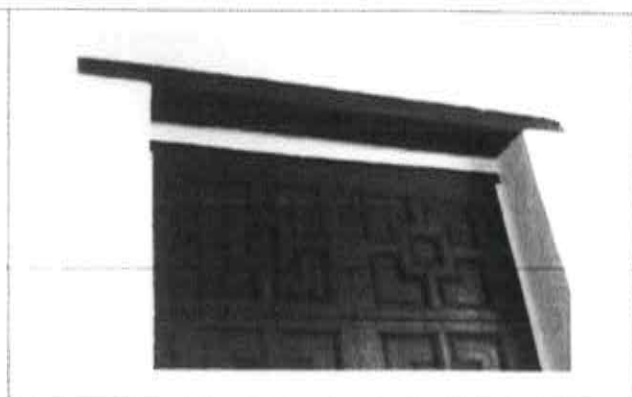
Imagen 20. Dinteles de madera apollillados

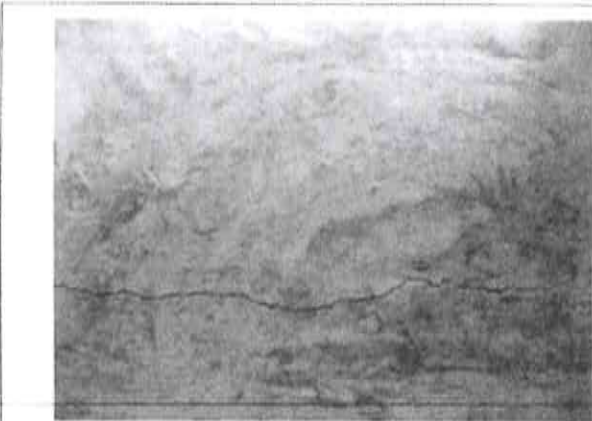
Al costado norte del edificio histórico principal se construyó en años recientes el Edificio de Cartografía (imagen 21), el cual consta de dos niveles constructivos en los que se empleó una estructura contemporánea a base de muros de carga de mampostería y entrepisos conformados con traves y losas de concreto armado. En este edificio es notoria la existencia de algunas fisuras importantes en el lecho bajo de las losas de entrepiso (imagen 22), pisos de la 2ª Planta (imagen 23).

Imagen 23. Fisura en piso

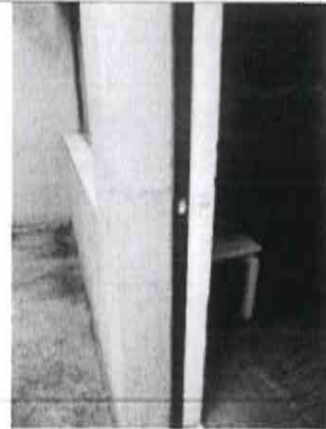
asi como en la techumbre. En la Segunda Planta del mismo edificio existen fisuras en los aplanados del marco de la puerta de acceso principal que deben analizadas minuciosamente para descartar cualquier riesgo de inestabilidad en éstos elementos (imagen 24)

Imagen 24. Fisura importante en muro

- F) Revisar y en su caso reparar o modificar el muro del marco de acceso al Edificio de Cartografía en el 2º nivel debido a la presencia de una fisura horizontal. Realizándose una cala menor hasta comprobar que tal fisura no es una grieta que pudiera poner en riesgo la estabilidad de esta zona.

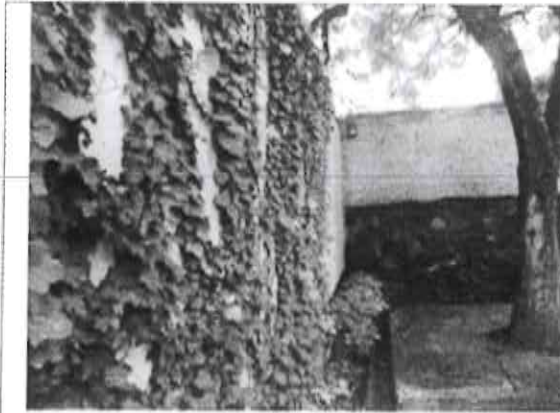
En la esquina noreste del predio, especificamente sobre la confluencia de la barda limitante hacia el Norte y Este, existe una seccion de la misma barda que muestra en el momento actual ligeros desplomes (imagen 25), pero pueden convertirse en desplomes de riesgo hacia el interior del predio (imagen 26) que deben ser analizados y en su caso, efectuar la reparacion o intervencion más pertinente.

Imagen 25. Barda con desplome

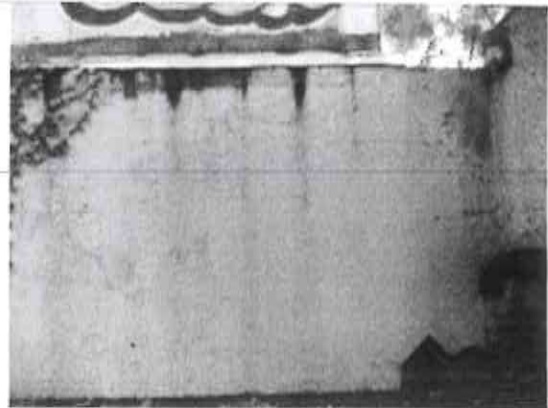
Imagen 26. Barda con desplome

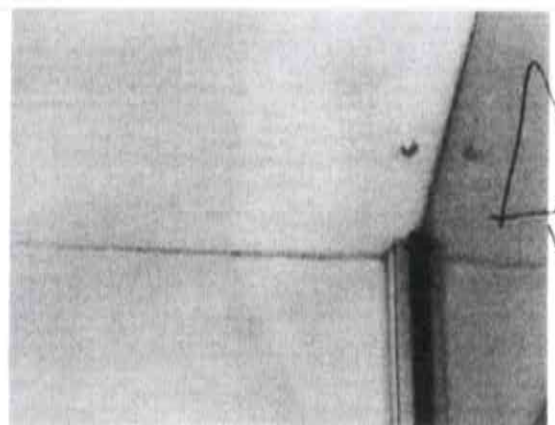
Imagen 4. Fisura entre muro y columna

con plafones en el área conformada por aristas muro-plafón y muro-columna (imagen 4 y 5), se observa que las superficies de piso terminado no tienen diferencias de nivel ni desprendimientos de losetas, asimismo las columnas de concreto armado se encuentran perfectamente plomadas, y las vigas conservan totalmente su horizontalidad, pero si se denotan algunas fisuras tanto en muros de planta alta como planta baja, y en la unión de losa y pretil, aunado con ello se aprecian desprendimientos leves de sus aplanados como consecuencia de la inexistencia de juntas constructivas, sin embargo tales evidencias no representan riesgo alguno de inestabilidad en la estructura del edificio, que indique peligro en el mismo.

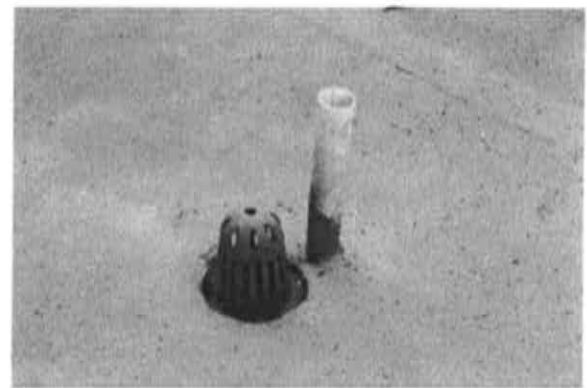
Imagen 10. Falta de mantenimiento en bajadas aguas pluviales

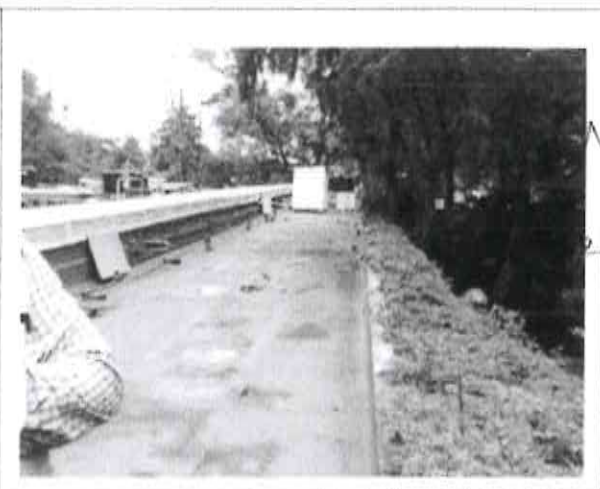
Imagen 12. Falta de mantenimiento en colindancias

pretilos de azotea, y por humedades transmitidas en la colindancia con el predio vecino (imagen 12).

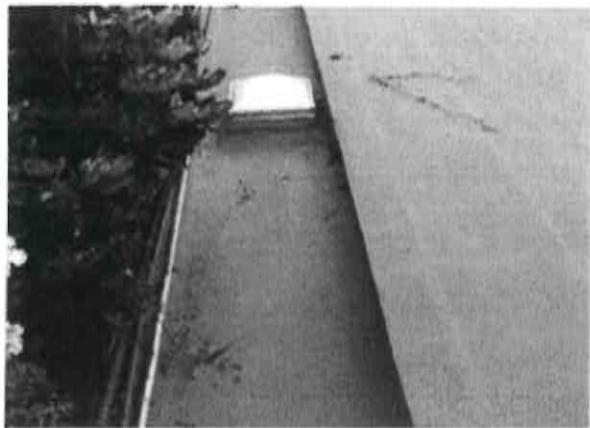
Imagen 17. Presencia de vegetación

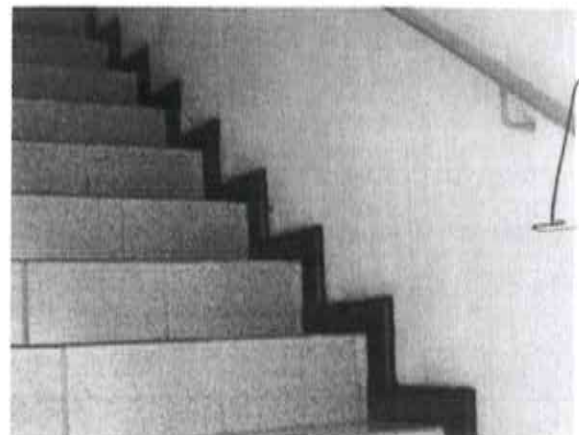
El edificio del "Archivo General" (imagen 16), el cual se compone de dos niveles constructivos que alojan espacios delimitados indistintamente por muros de carga de mampostería, tabla-cemento y tabla-roca, presenta problemas en sus recubrimientos en los espacios interiores debido a la transmisión de humedades que se originan de la relación de colindancia con la propiedad vecina ubicada sobre la calle moneda, por la presencia de vegetación adyacente (imagen17), y fisuras en las uniones o aristas con los falsos plafones por falta de juntas constructivas y transmisión de humedad. En el vestíbulo de escalera se evidencia una fisura (imagen18) que sigue el curso

imagen 18. Fisura paralela al curso de escalera

paralelo a la rampa sobre el muro colindante con la oficina de archivo, debido al comportamiento distinto durante movimientos teluricos del elemento escalera y el elemento muro, donde se deberá hacer una cala menor para descartar cualquier problema posterior (imagen19).

- A) Se realice calas menores en el nivel superior de piso terminado de la escalera del Edificio del Archivo General para descartar cualquier indicio de falla que pudiera transmitirse hacia los demás espacios componentes del mismo Edificio.

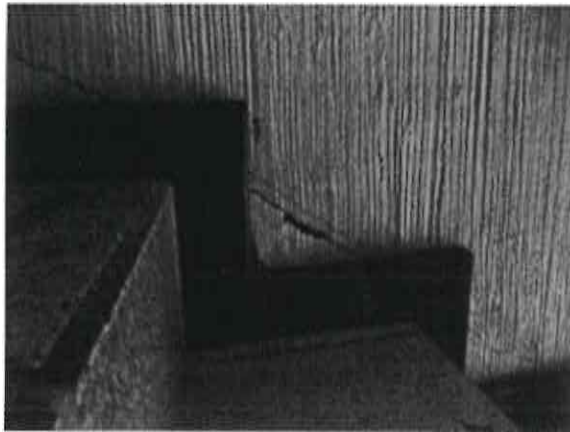
Imagen 19. Fisura en escalera

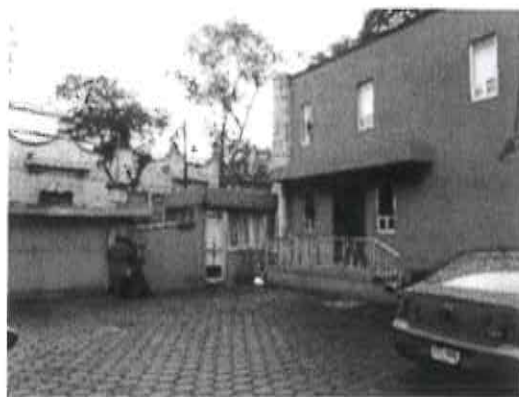
Imagen 22. Ambas Edificaciones para observar falla

del Sindicato del CIESAS (imagen 21), dicho espacio mantiene un agregado constructivo inmobiliario sobre su costado sur que es la Oficina Particular del Secretario sindical, el cual cuenta con aproximadamente 5 m² de construcción, pero donde no se observan juntas constructivas en su colindancia con el Edificio Juárez (imagen 22), lo cual guarda relación con la presencia de filtraciones de humedad e importantes grietas debidas al movimiento diferencial del Edificio Juárez con respecto a la Oficina del Secretario Sindical.

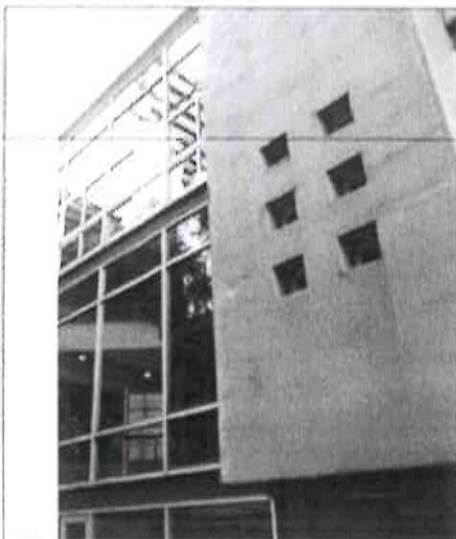
Imagen 11. Humedad en muros

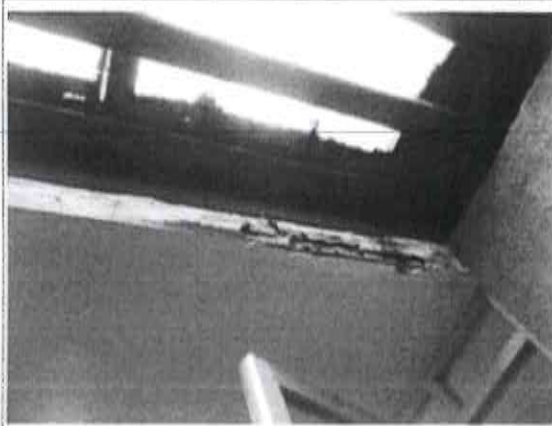
En el cubo de iluminación de las escaleras se detecta humedad por falta de mantenimiento en los domos de policarbonato ubicados en el nivel de azotea (imagen 12 y 13)

Imagen 13. Humedad en Pretil de azotea

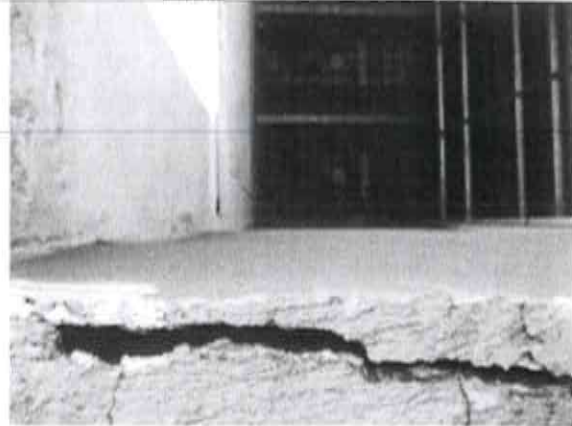
Imagen 14. Desprendimiento de aplanados

En el segundo nivel del mismo Edificio, en el area de la Terraza de la Subdireccion, colindante con el cubo de iluminación, se observa que los recubrimientos aplanados del pretil están a punto de desprenderse por perdida de adherencia debido a humedad y falta de mantenimiento (imagen14), por lo tanto resulta importante atender a la brevedad su reparación. Problemas parecidos ocurren en los espacios de Posgrado en Antropología y la Coordinación Académica Lingüística, donde también existen aplanados con pérdida de adherencia por humedad en el muro poniente, pretil y azotea, observándose incluso filtraciones de agua de lluvia en el plafón del Auditorio.

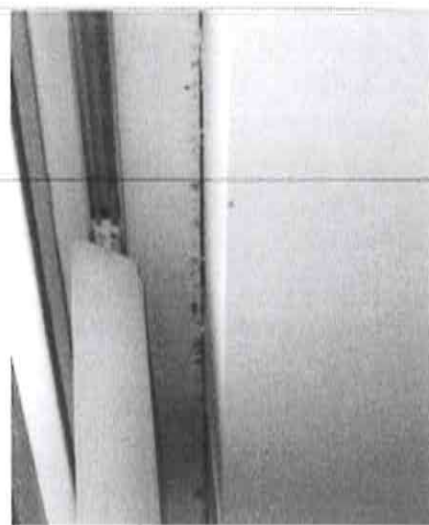
Imagen 16. Oxido en viga de acero

En el primer nivel del mismo edificio, se detecta la existencia de oxido en la superficie de las vigas de acero de la sala de computo (imagen 16), algunas áreas de plafones de los Cubiculos presentan humedad, y en la columna que comparten los espacios de Proyectos colectivos y el Cubiculo 6 se observa una fisura que coincide con otra fisura en su cara opuesta así como otras fisuras parecidas evidentes en el 1er tercio superior de su desarrollo (imagen 17), por lo cual se recomienda urgentemente la realización de calas, y de ser necesario, la extracción de corazones de concreto para conocer el estado interior de sus elementos componentes y realizar la adecuada reparación, o de ser necesario, su sustitución.

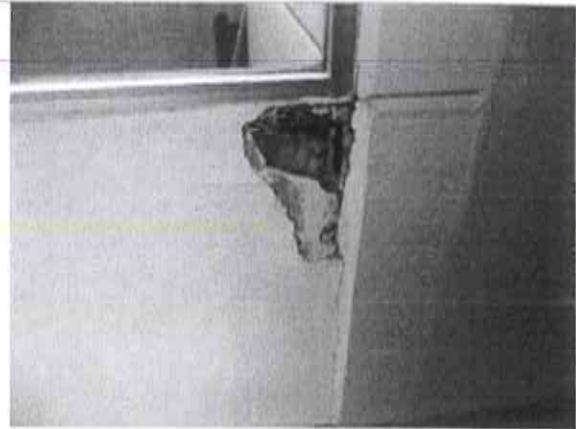
En el mismo nivel, en la zona del puente de comunicacion entre la zona administrativa y la zona de cubiculos, se manifiestan fuertes problemas de humedad (imagen18) debido principalmente a la caída libre de agua de lluvia desde la azotea (imagen 19), que causa daños severos tanto los antepechos de tablaroca (imagen 20), como a las vigas de acero del sótano que muestran los primeros signos de oxidos en su superficie.

Imagen 20. Desprendimiento de antepecho del Puente

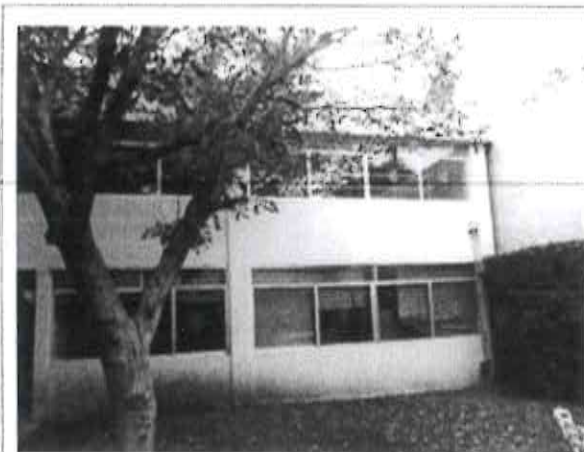
se muestran fisuras horizontales y verticales que siguen el curso paralelo a los elementos estructurales de ambos edificios debido a inexistencia de junta constructiva; b) en el área del Acceso posterior o secundario a CIESAS Ximilpa, así como en el Archivo Histórico de la Biblioteca en planta baja (imagen 7), no se localiza ninguna fisura en pisos, plafones o elementos estructurales. Colindante al Archivo Histórico, sobre su costado sur, se encuentra el área Anexa a la Biblioteca, en la cual se observan fisuras en la colindancia de dos zonas construidas en diferentes épocas, debido a lo cual se manifiestan fisuras a lo largo de la separación de éstos elementos (imagen 8). En seguida sobre el mismo costado sur, se ubica la biblioteca (imagen 9), la cual evidencia diversas fisuras en

Imagen 7. Fachada Archivo Histórico

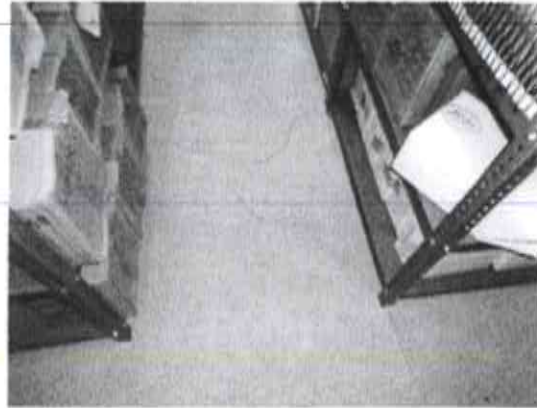
Imagen 6. Cuarteadura en piso de almacén de libros

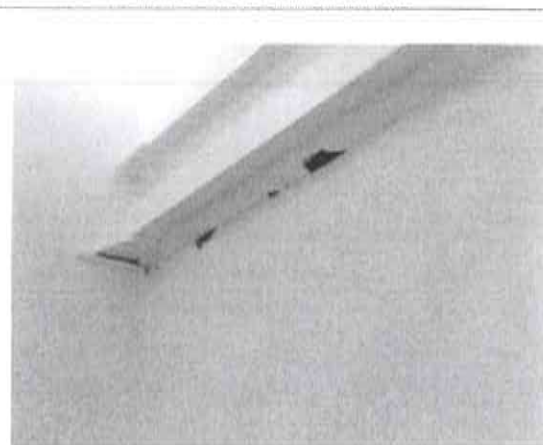
Así mismo, al inspeccionar el primer nivel del Edificio, no se observa algún tipo de daño importante en todos sus espacios, tanto en pisos, muros, columnas, plafones y losas, únicamente se observan pequeñas fisuras, sobretodo en las uniones conformadas por las aristas muro-plafon, muro-columna y columna-plafon, como en el Módulo de Sanitarios (imagen 11), y Vestibulo de Escaleras (imagen 12 y 13), mismas fisuras que se presentan de manera natural por los procedimientos constructivos empleados, conformantes de la estructura de todo el edificio.

Imagen 12. Fisuras en unión de aristas

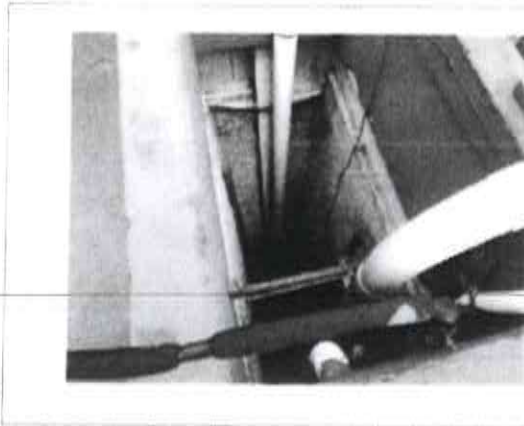
cualquier tipo de objeto extraño que interrumpae el fluido del agua hacia la tubería conductora de Aguas Pluviales para no provocar desperfectos en la superficie impermeabilizada. Así mismo, se aprecia cierta trasmision y retencion de humedad en el cubo de instalaciones (imágenes 22 y 23) que empiezan a provocar corrosion en los elementos de acero que ahí se ubican.

Imagen 22. Cubo de instalaciones

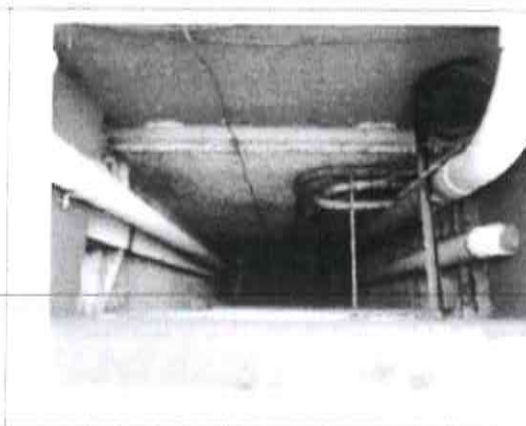
Imagen 23. Cubo de instalaciones
