**DICTAMEN TÉCNICO PRODUCTO DE LA REVISIÓN Y ANALISIS
FÍSICO DEL ESTADO DE RIESGO DE ESTABILIDAD Y
SEGURIDAD:**

QUE SE REALIZA A LOS EDIFICIOS COMPONENTES DEL CENTRO DE INVESTIGACIONES Y ESTUDIOS SUPERIORES EN ANTROPOLOGÍA SOCIAL -CIESAS-. SITUADO EN LA CARRETERA SAN CRISTOBAL-SAN JUAN CHAMULA S/N, BARRIO QUINTA SAN MARTÍN, SAN CRISTOBAL DE LAS CASAS, C.P. 29247

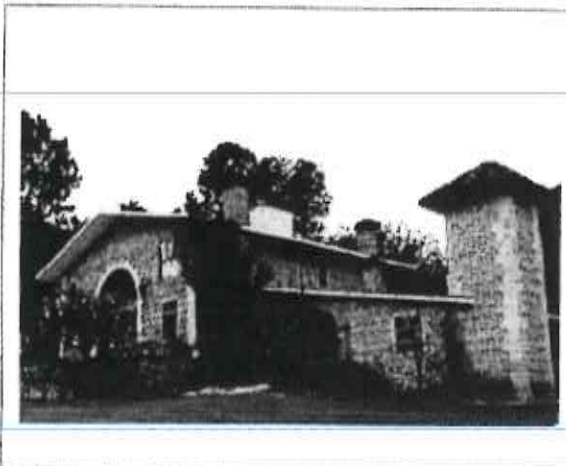
Imagen 23. Fachada del Edificio Administrativo

En el mismo sentido del recorrido de análisis hacia el poniente, el edificio en que se aloja la "Administración" (imagen 23) se compone de dos niveles constructivos que alojan espacios delimitados indistintamente por muros de carga de mampostería, tabla-cemento y tabla-roca, castillos, traveses y losa macisa de concreto armado en entrepiso y techumbre, donde en términos generales no presenta daño en sus elementos que lo componen, más sin embargo se observan algunas fisuras en las uniones o aristas de losa macisa con muro de mampostería ó tablacemento (imagen 24), las cuales han sido ocasionadas de manera natural por el comportamiento diferente de cada procedimiento constructivo, cabe resaltar (imagen25) que el muro divisorio del "Vestíbulo de Escaleras" y "Cubiculo de Investigación" en planta alta, presenta una fisura en sentido diagonal de la articulación en la base del castillo hacia la coronación del castillo siguiente situado en el mismo eje constructivo, que tiende a ser grieta. De menor aspecto se aprecia otra fisura diagonal (imagen26) en el muro divisorio de los cubiculos de las Dras.Ma. Dolores Palomo, y Maria Helena Martínez.

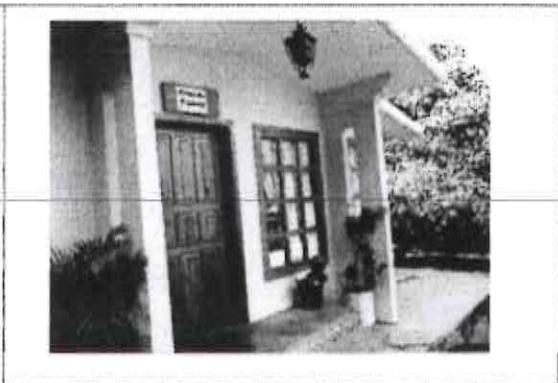
Imagen 28. Dirección Regional

En el costado noroeste se ubica el Anexo de la "Dirección Regional" (imagen 28), el cual presenta fracturas de pisos exteriores (imagen 29), ocasionadas de manera natural de bido a ciertos asentamientos mínimos diferenciados del suelo, y por el tiempo que tiene de haber sido elaborado, aspecto no atribuible a los movimientos telúricos acontecidos en fechas recientes al momento actual. También se presenta humedad en muro divisorio interior (imagen 30) del "Baño" y "Privado de la Dirección", ocasionado por la falta de mantenimiento en azotea, el cual ocasiona la filtración de humedad a través del tinaco colocado en la parte superior de la losa.
