**DICTAMEN TÉCNICO PRODUCTO DE LA REVISIÓN Y ANALISIS  
FÍSICO DEL ESTADO DE RIESGO DE ESTABILIDAD Y  
SEGURIDAD:**

QUE SE REALIZA A LOS EDIFICIOS COMPONENTES DEL CENTRO DE INVESTIGACIONES Y ESTUDIOS SUPERIORES EN ANTROPOLOGÍA SOCIAL -CIESAS GOLFO-, SITUADO EN LA AVENIDA ENCANTO S/N, ESQ. ANTONIO NAVA, COLONIA EL MIRADOR, XALAPA ENRIQUEZ, VERACRUZ. C.P. 91170

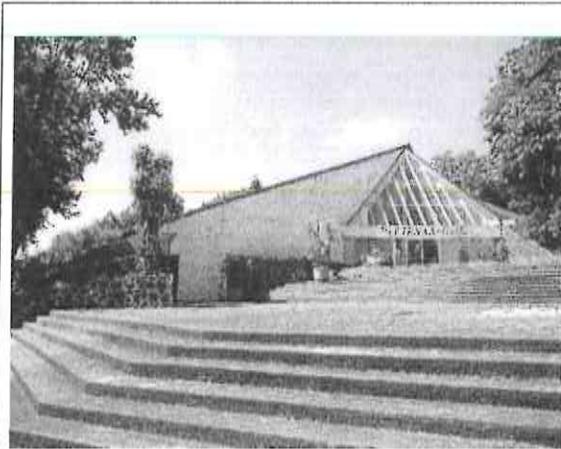
Imagen 5. Exterior del Acceso a Vestibulo General del CIESAS.

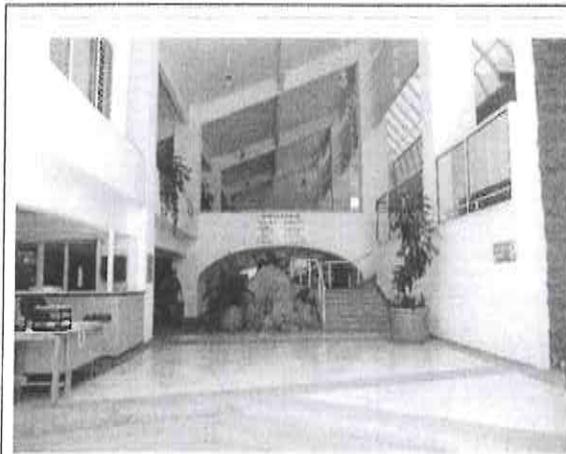
En el mismo sentido, ya en el interior del complejo edificado en la Planta Baja, en el Vestibulo General (imagen 7), en su zona inmediata de acceso se presenta una cubierta de cristal inastillable sobre armaduras de fierro con pendiente hacia el exterior (imagen 8) que muestra filtraciones de humedad hacia los muros interiores. Y hacia el costado sureste del mismo Vestibulo General, el área Administrativa y Vigilancia (imagen 9) la cual se compone de muros de tabicón, tablacemento, cristal, y

Imagen 7. Vestibulo General del CIESAS.

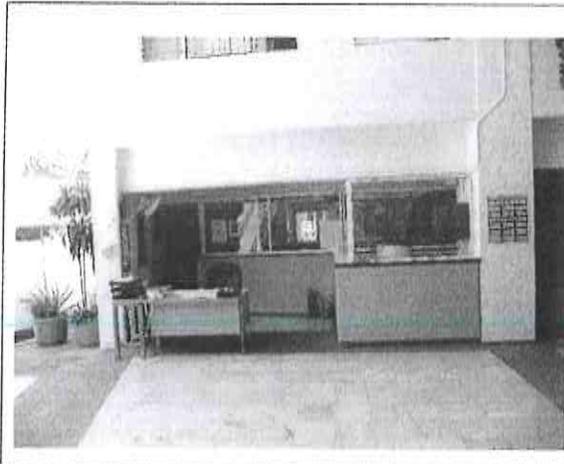
tablaroca indistintamente como delimitantes interiores, y en donde no se aprecian defectos de mantenimiento o riesgo en pisos, muros y elementos estructurales, sin embargo se aprecian problemas

de mantenimiento de humedad en su techumbre que se empieza a transmitir a los plafones interiores (imagen 10). Y donde resalta la existencia de cables de instalación eléctrica, y del sistema de pararrayos que no cuentan con tubos conductores aislantes (imagen 11), lo cual representa riesgos de conflagración de las instalaciones.

Imagen 9. Área Administrativa y Vigilancia.

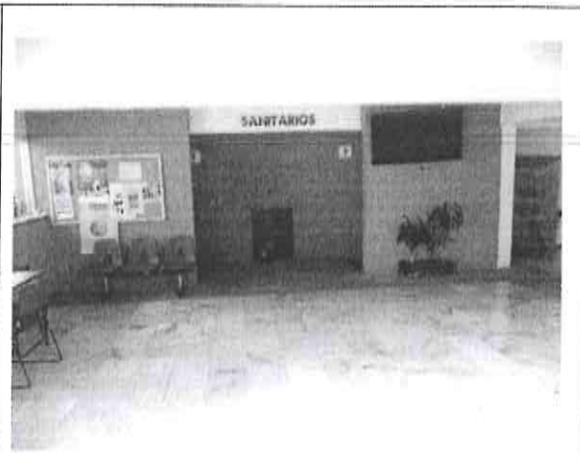
Imagen 12. Vestíbulo de Acceso a Módulo Sanitario General.

Prosiguiendo hacia el interior del predio, hacia el mismo costado sureste de la misma Planta Baja se ubica el "Modulo Sanitario General Hombres y mujeres" (imagen 12), que muestra tanto en el espacio exterior como en interiores, un perfecto estado de mantenimiento. Continuando hacia el interior del edificio en el mismo costado sureste se ubica el Aula 3, que evidencia humedades que están afectando los gabinetes de lamparas eléctricas (imagen 13). A la cual continúan; el "Aula 2", "Aula 1"

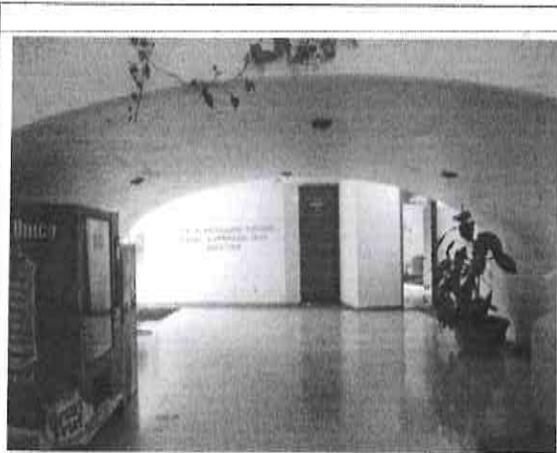
Imagen 14. Vestíbulo de Acceso a Dirección General.

Continuando hacia el interior del complejo edificado sobre el costado suroeste del Vestíbulo General en Planta Baja se ubica el Vestíbulo de Acceso a la Dirección General (imagen 14). Y en las oficinas interiores, específicamente en el cubo de iluminación se denotan filtraciones de humedad que dañan los muros interiores (imagen 15).

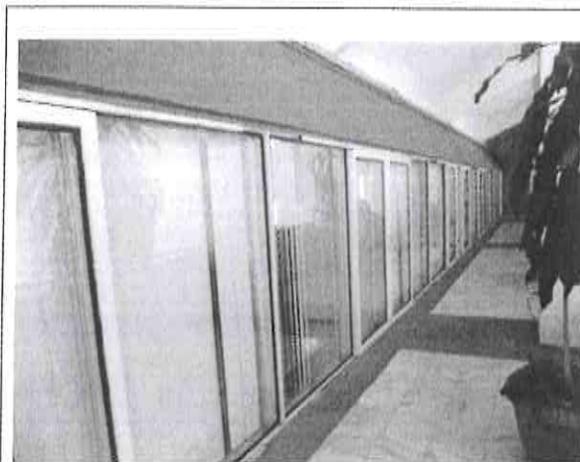
La Zona de Cubículos de Investigadores (imagen 19) se ubica al lado sureste del Vestíbulo General en la Planta Media, donde se evidencian humedades en algunas zonas, que están afectando con pequeñas filtraciones de humedad en los recubrimientos de plafond de las losas exteriores ubicados en las terrazas de los Cubículos .

Imagen 19. Cubículo de Investigadores en Planta Media.
