DICTAMEN FINAL DE LA COMISIÓN INVESTIGADORA DEL SINIESTRO FERROVIARIO OCURRIDO EN EL MUNICIPIO DE ECATEPEC DE MORELOS, ESTADO DE MÉXICO EL 18 DE ENERO DE 2018.

La investigación técnica del siniestro ferroviario llevada a cabo por la Comisión Investigadora tiene como finalidad determinar el factor y en su caso, esclarecer las circunstancias en la que éste se produjo, con el objeto de dar atención a lo ordenado en el artículo 202 Bis del Reglamento del Servicio Ferroviario, así como del Acuerdo ARTF No. 018/2018 contenido en el expediente número CISF-001-2018.

Integrantes de la Comisión de Investigación del Siniestro Ferroviario (CISF-001-2018):

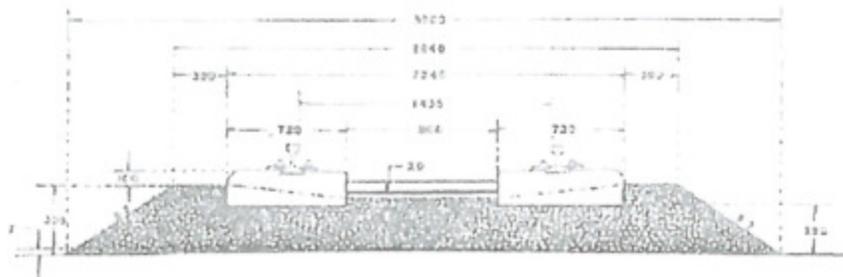
Fig. 118

Para que la vía elástica con durmientes de concreto, clase 3, se mantenga dentro de los estándares de seguridad es necesario una sección de balasto cuya corona sea de 2.84 m y debe estar soportada lateralmente por un hombro de 30 cm (12").

SECCION DE BALASTO PARA VIA ELASTICA
