ING. MANUEL SÁENZ DE MIERA

**DICTAMEN DE SEGURIDAD ESTRUCTURAL DE
LA ADMINISTRACIÓN LOCAL SUR DEL SAT
UBICADA EN CDMX**

Septiembre de 2017

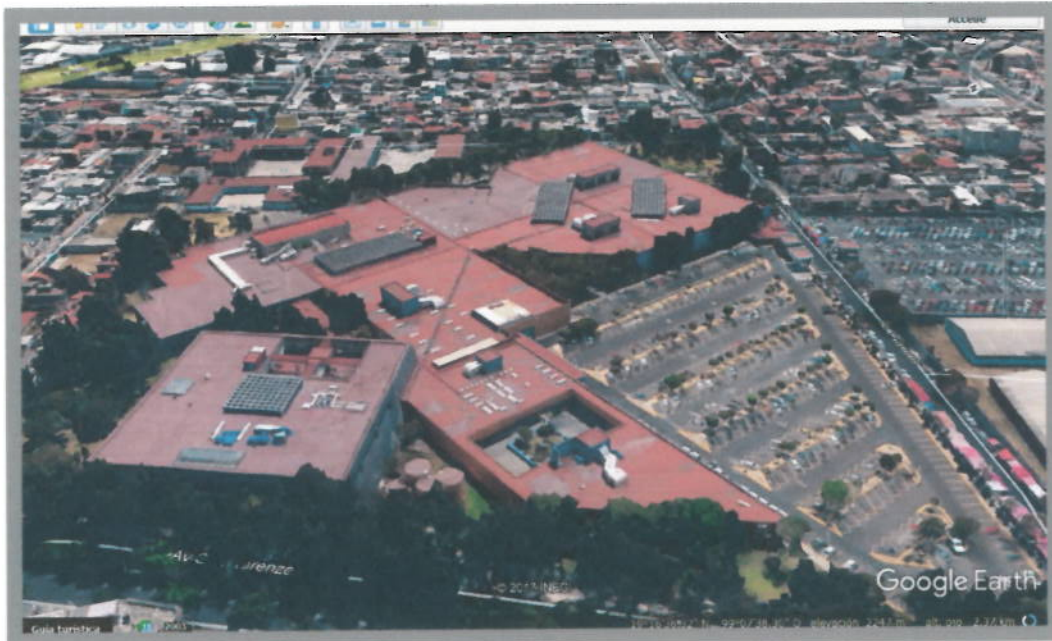
Figura 3

Administración Sur del SAT. En la parte izquierda de la foto se nota el Cuerpo A de dos pisos, el resto de los edificios es de un solo nivel

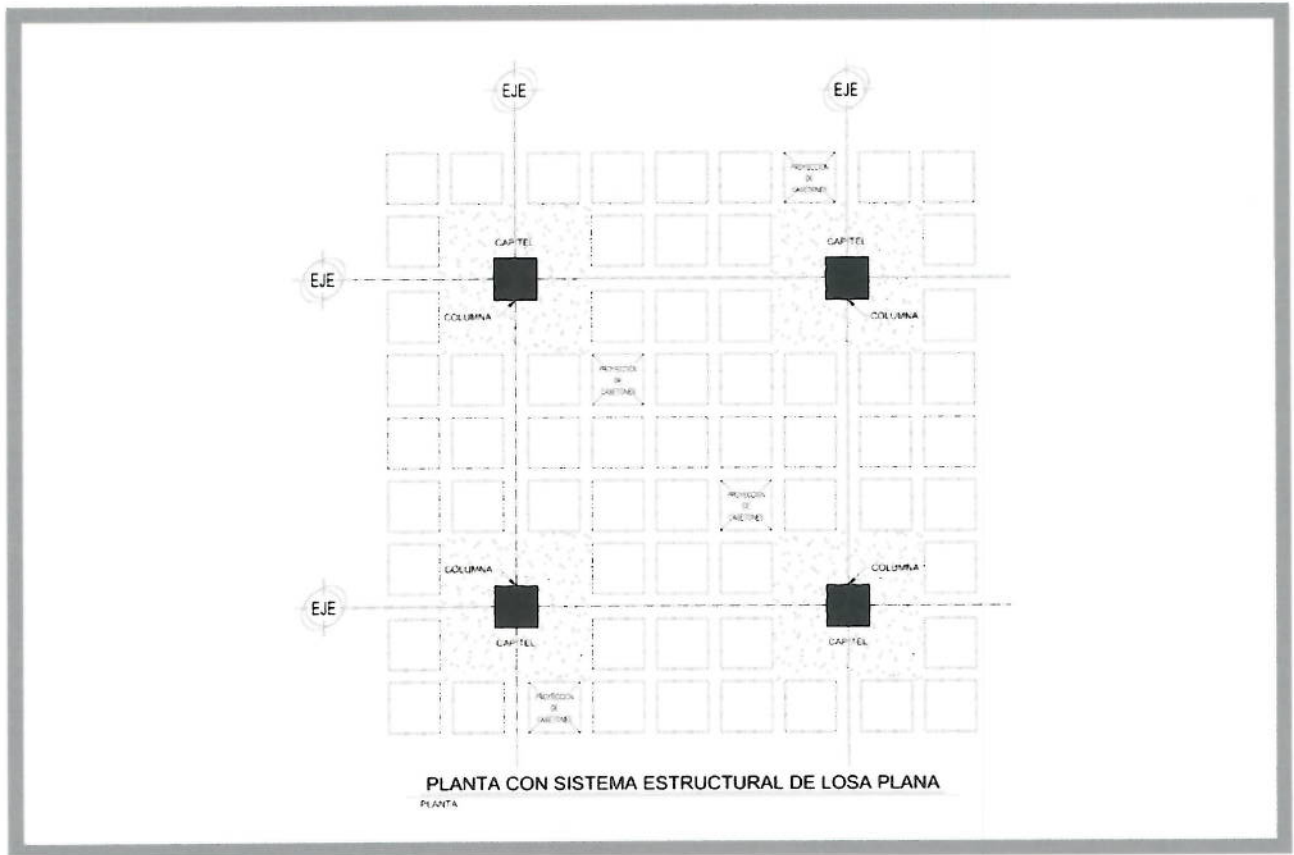
Figura 4

Sistema estructural de losa plana, en el cual la losa (en este caso reticular) se apoya directamente sobre las columnas sin la intermediación de traveses. Este sistema es muy flexible y de baja ductilidad
