DICTAMEN ESTRUCTURAL

MODULO 17

**INFORME DE LA VISITA DE INSPECCION ESTRUCTURAL
REALIZADA A LAS INSTALACIONES DEL SAT UBICADO EN:
CALLE MICHOACAN, NUMERO 20, (ACCESO POR CALLE 2)
(FINSA) PARQUE DE SERVICIOS TECNOLOGICOS, COLONIA
RENOVACION, DELEGACION IZTAPALAPA, C.P. 09209,
CIUDAD DE MEXICO.**

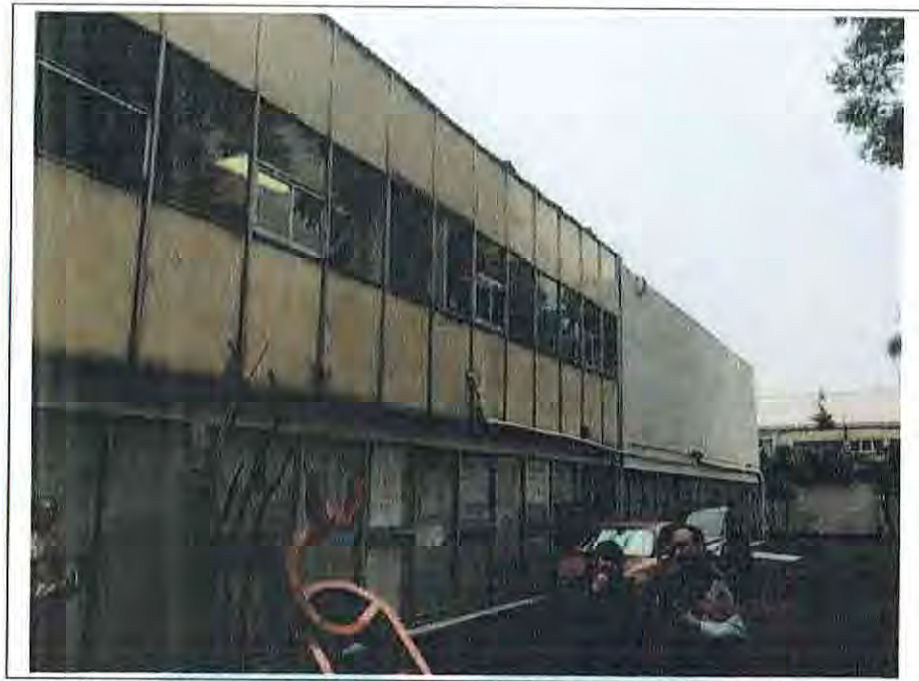
Foto 5. Fachada exterior del inmueble. No se observan fallas.

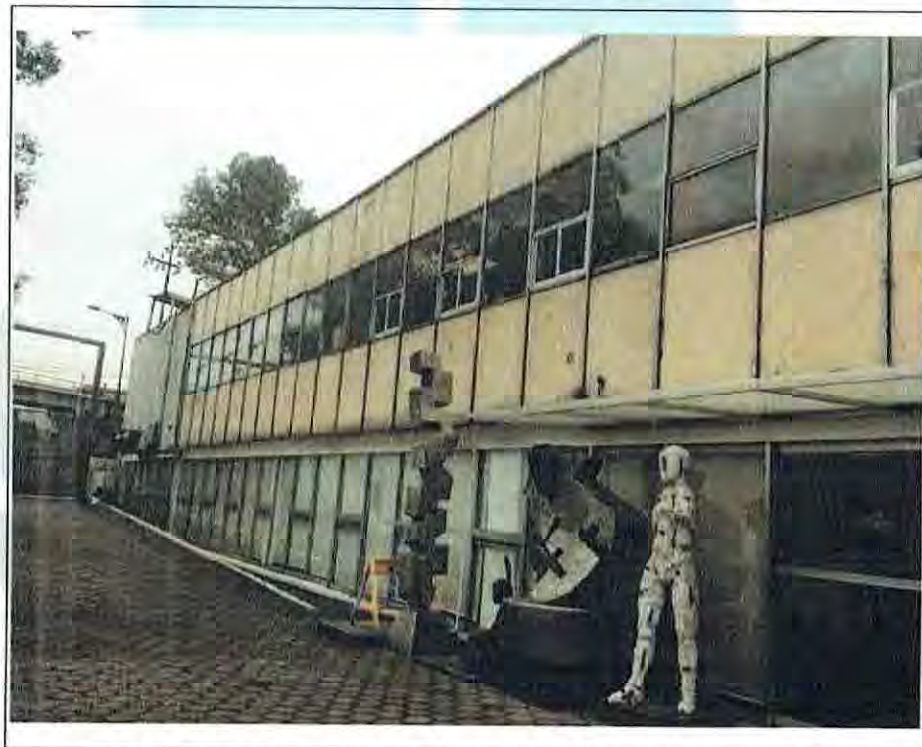
Foto 6. Fachada exterior del inmueble. No se observan fallas.

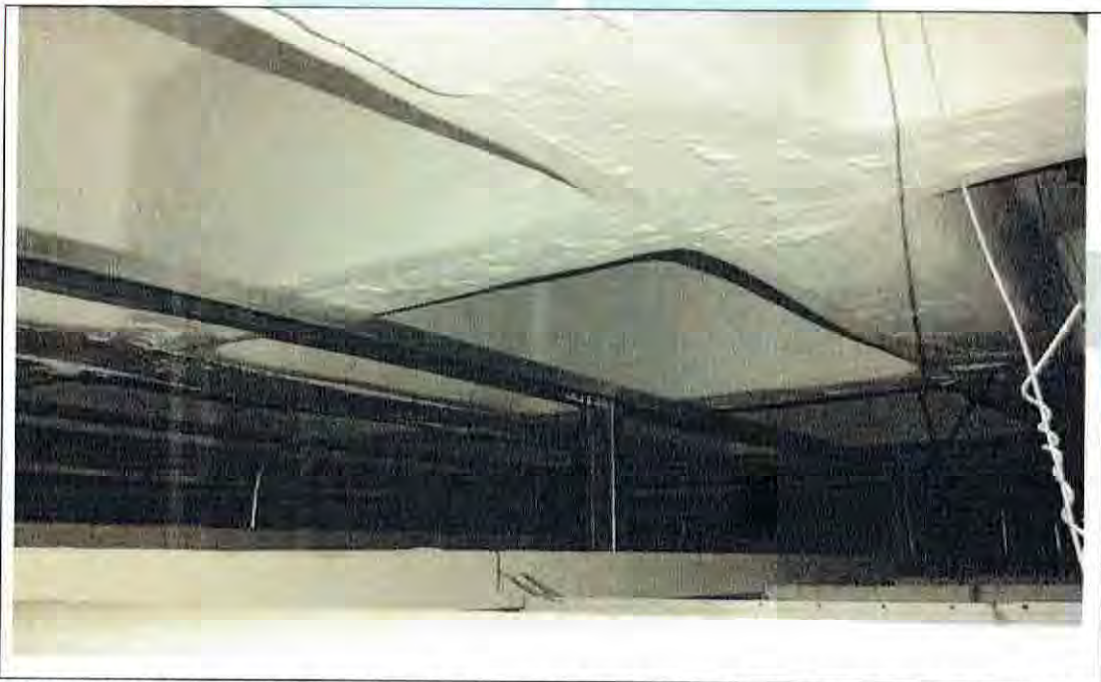
Foto 12. Esta imagen muestra el sistema de losa nervada presente en las dos losas del edificio.
