DICTAMEN ESTRUCTURAL

**INFORME DE LA VISITA DE INSPECCION ESTRUCTURAL A
LAS OFICINAS DEL SAT UBICADO EN: CALLE MINA No.51
ENTRE VALERIO TRUJANO Y 2 DE ABRIL, COLONIA
GUERRERO, C.P. 06300 DELEGACIÓN CUAHUTÉMOC,
CIUDAD DE MÉXICO**

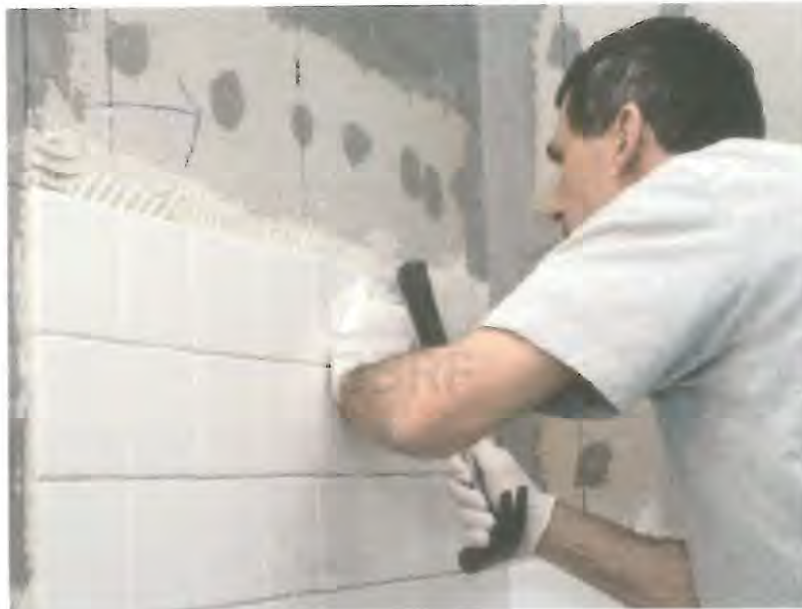
- A. SE LOCALIZO SEPARACION DE MURO Y COLUMNA, PROVOCANDO EL DESPRENDIMIENTO Y FISURAS DE ALGUNOS AZULEJOS, ESTO DEBIDO A LOS MOVIMIENTOS DIFERNECIALES PROVOCADOS POR EL SISMO, SIN REPRESENTAR UN RIESGO A LA ESTRUCTURA, SIN EMBARGO SE DEBE DE HACER UN MANTENIMIENTO GENERAL EN EL BAÑO, PRINCIPALMENTE EN SUS ACABADOS DE AZULEJO, YA QUE HAY PIEZAS QUE ESTAN SUELTAS Y PODRIAN CAERSE PUDIENDO PROVOCAR DAÑOS A LOS USUARIOS DEL INMUEBLE. (ANEXO 1. FOTO 01)**

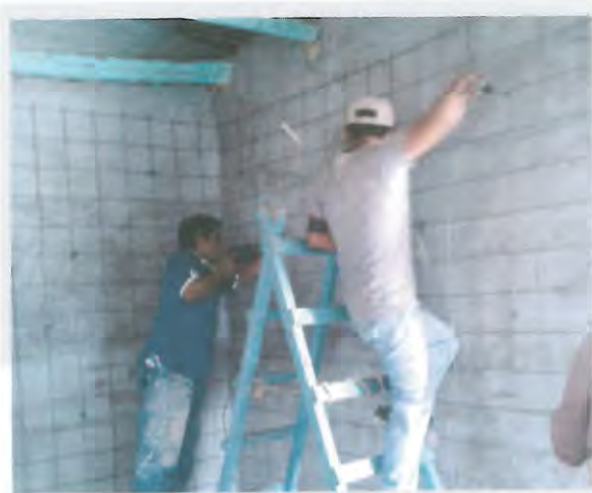
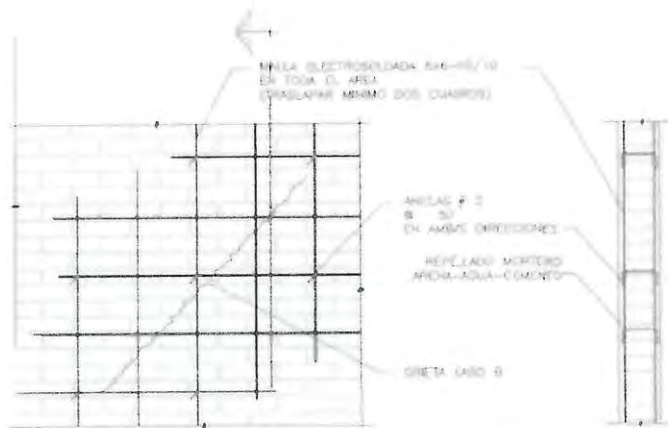
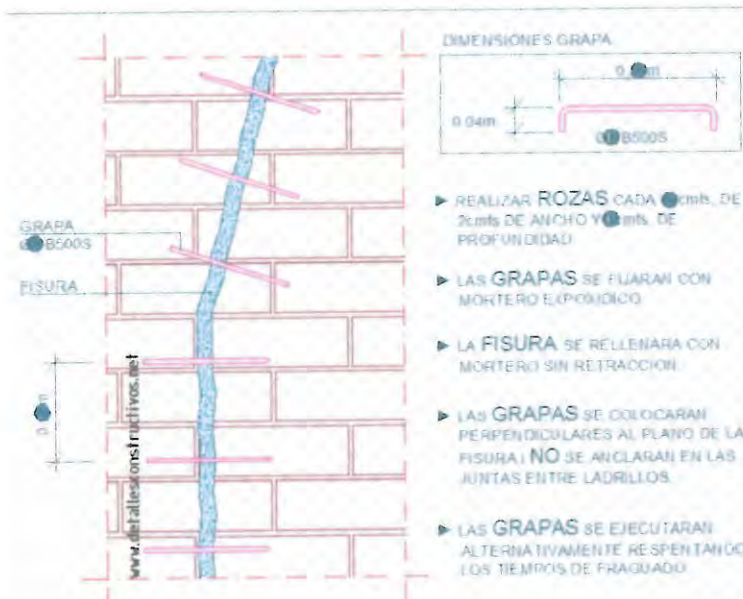
B. EN UNA DE LAS OFICINAS SE PRESENTARON VARIAS FISURAS EN LOS APLANADOS DE FORMA DIAGONAL, HORIZONTAL Y VERTICAL DEBIDO A LOS MOVIMIENTOS DERIVADOS DEL SISMO, DICHAS FISURAS EN LOS APLANADOS SE OBSERVAN QUE YA HABIAN SIDO REPARADAS Y VOLVIERON A APARECER, POR LO QUE SE DEBERIA DE REFORZAR DEPENDIENDO DE EL DAÑO QUE PUDIERA TENER EL MURO. (ANEXO 1. FOTO 02)

1.- SI ES SOLO EL APLANADO SE DEBE DE RETIRAR EN SU TOTALIDAD Y COLOCAR MALLA ELECTROSOLDADA Y VOLVER A REPELLAR.

2.- SI SE PRESENTAN DAÑOS EN LOS LADRILLOS SE DEBE DE RETIRAR TODO EL APLANADO, COLOCAR GRAPAS DE ACERO (ALAMBRO O VARILLA) EN EL SENTIDO DE LA FISURA, RELLENAR LAS GRIETAS CON MORTERO EPOXICO Y REPELLAR EN SU TOTALIDAD EL MURO.

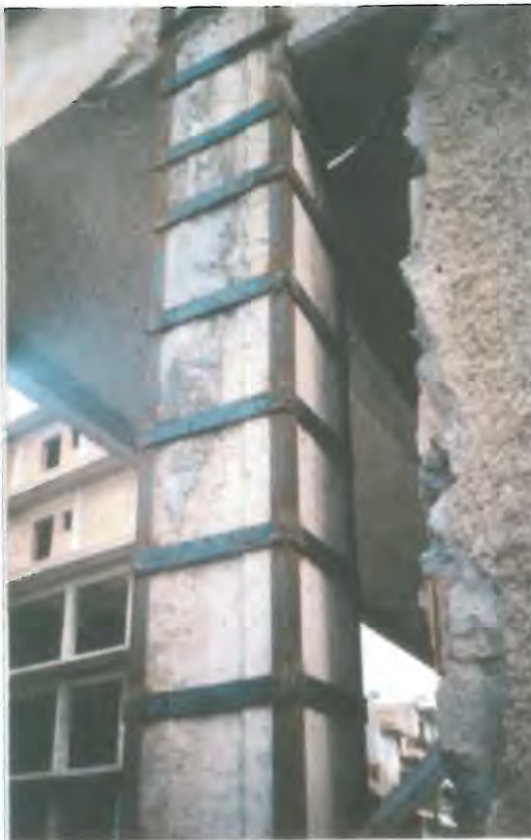
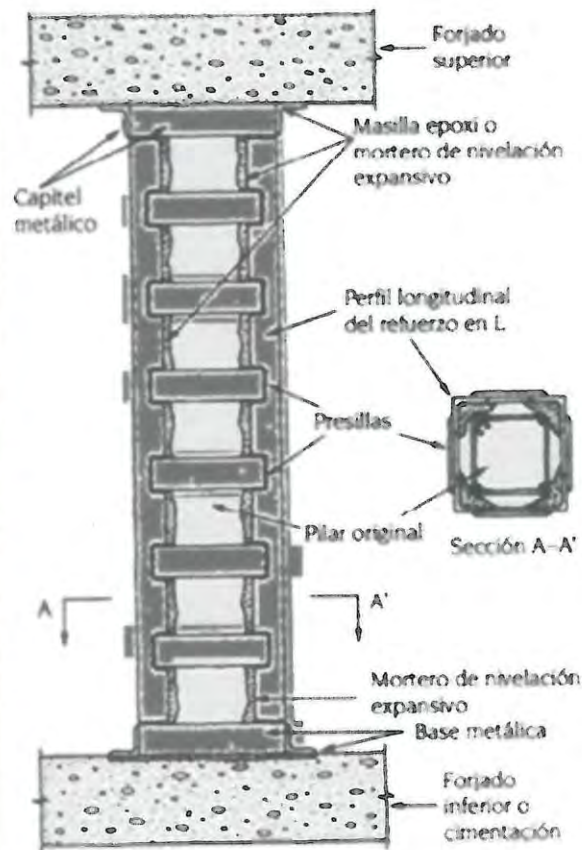
- E. EN LA PLANTA BAJA DEL ALMACEN, ALGUNAS COLUMNAS SE ENCONTRARON FISURAS Y PEQUEÑAS GRIETAS EN SU BASE. ESTO DEBIDO A LOS MOVIMIENTOS SISMICOS Y AL DETERIORO QUE MUESTRA LA ESTRUCTURA EN LA PARTE BAJA DEBIDO A LA HUMEDAD QUE PRESENTA SUS TRES COLINDANCIAS. POR LO QUE SE RECOMIENDA EL ENCOFRAMIENTO DE LAS COLUMNAS DE CONCRETO ARMADO MEDIANTE PLACAS DE ACERO Y ANGULOS PARA DAR MAYOR RIGIDEZ Y RESISTENCIA EN ESAS ZONAS, PARA DETERMINAR ESPESOR DE PERFILES DE REFUERZO Y ESPESOR DE PLACAS SE DEBE DE REALIZAR UN ANALISIS ESTRUCTURAL PROPORCIONANDO PLANOS ARQUITECTONICOS, ESTRUCTURALES Y MEMORIAS DE CALCULO DEL INMUEBLE ACTUAL PARA DETERMINAR LOS ESPESORES DE LOS REFUERZOS. ESTO PUEDE SER ENCOFRAMIENTO TOTAL EN SU TOTAL O PARCIAL COMO SE MUESTRA EN LA FIGURA DE EJEMPLO. (ANEXO 1. FOTO 05)

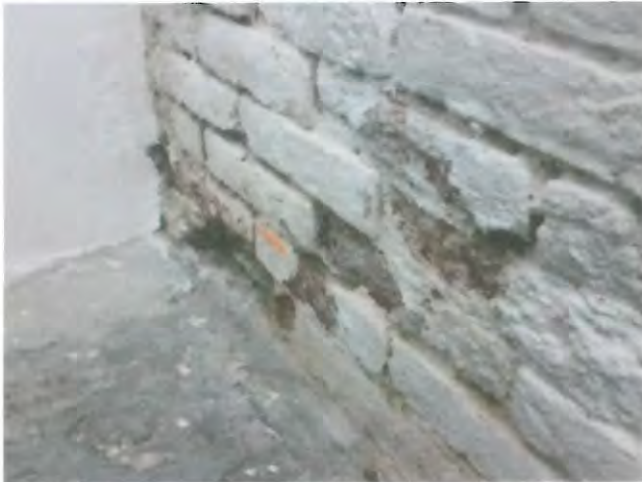
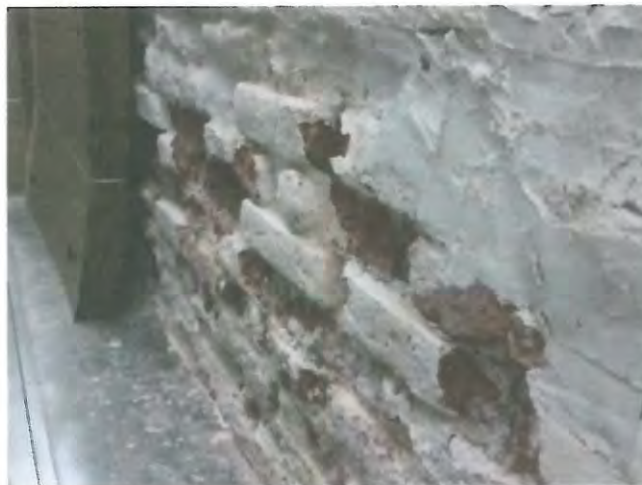
FOTO 03.- HUMEDADES EN MUROS PERIMETRALES.

- C. EL MURO PERIMETRAL PRESENTA HUMEDAD SEVERA, ASI COMO SALITRE, PROVOCANDO EL DESMORONAMIENTO DE LADRILLOS. ESTO DEBIDO A LA HUMEDAD PRESENTE EN EL PROPIO SUELO O A QUE NO EXISTEN JUNTAS CHAFLANES EN LOS COLINDANTES. POR LO QUE SE DEBE DE REALIZAR LAS REPARACIONES PERTINENTES MEDIANTE REPELLADOS REPELENTES A LA HUMEDAD Y LA REVISION DE LAS JUNTAS CHAFLANES EN LOS COLINDANTES, SI ESTAS NO EXISTEN SE DEBEN DE PONER E IMPERMEABILIZAR PARA ELIMINAR LA HUMEDAD PRESENTE EN LOS MUROS. (ANEXO 1. FOTO 03)

LOS MUROS PERIMETRALES PRESENTAN SEVERAS HUMEDADES DE LA PARTE MEDIA HACIA ABAJO, ESTO PUEDE SER PRODUCTO DE AGUA EN EL MANTO FREATICO QUE SUBE POR EL MURO POR EFECTO DE CAPILARIDAD O POR LA SEPARACION QUE PUDIERA EXISTIR ENTRE LAS CONSTRUCCIONES. POR LO QUE SE RECOMIENDA EL TRATAMIENTO DE LAS HUMEDADES CON RESINAS Y APLANADOS REPELENTES A LA HUMEDAD. SE DEBES DE REALIZAR LAS REPARACIONES DE ACUERDO A LAS RECOMENDACIONES DADAS EN EL APARTADO DE DICTAMEN ESTRUCTURAL

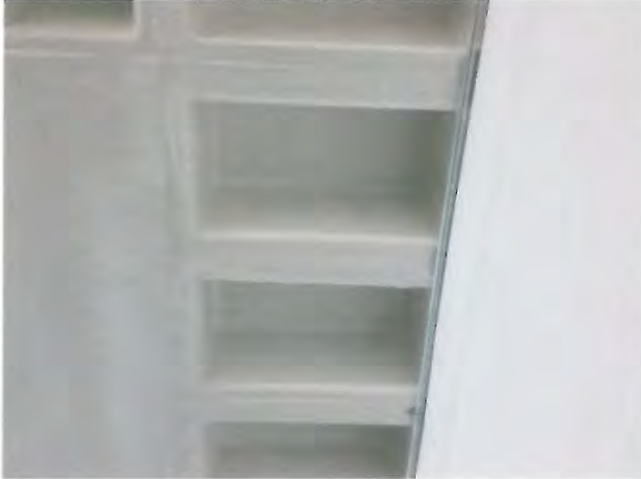
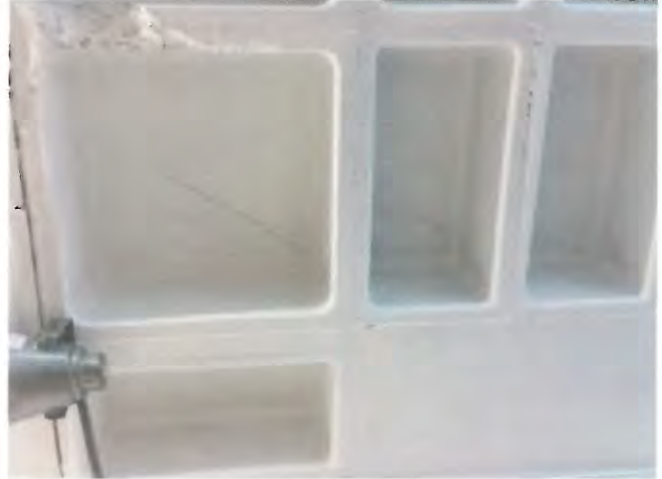
FOTOS 04.- FISURAS EN CASETONES DE LOSA

- D. LA CAPA DE COMPRESION DE LA LOSA EN LA PARTE INFERIOR DE LOS CASETONES PRESENTA VARIAS FISURAS DEBIDO AL MOVIMIENTO PROVOCADO POR EL SISMO Y A LA SOBRECARGA EN LA PLANTA ALTA POR LO QUE SE DEBE DE ALIGERAR LA CARGA DE LA LOSA Y REPARAR LAS GRIETAS MEDIANTE LA INYECCION DE RESINAS PROPIAS PARA LAS FISURAS PROVOCADAS. O SI SE DESEA SE DEBE DE HACER UNA REESTRUCTURACION EN LA LOSA DE LA PLANTA BAJA PARA PODER SEGUIR SOPORTANDO LA CARGA E INCLUSO INCREMENTARLA. (ANEXO 1. FOTO 04)

EN LOS CASETONES DE LA LOSA EN DIFERENTES PARTES, PRESENTA FISURAS DEBIDO A LA SOBRECARGA EXISTENTE EN LA PLANTA ALTA DE ARCHIVO (PAPELERIA), POR LO QUE SE RECOMIENDA ALIGERAR LA CARGA Y REPARAR LAS FISURA MEDIANTE RESINAS EPOXICAS. ASI MISMO SE PROPONE UNA REESTRUCTURACION DE APOYO PARA SOPORTAR LAS CARGAS QUE HAY ACTUALMENTE Y ASI PODER INCLUSO INCREMENTAR SU CAPACIDAD DE CARGA, DE ACUERDO A LAS RECOMENDACIONES DADAS EN EL APARTADO DE DICTAMEN ESTRUCTURAL

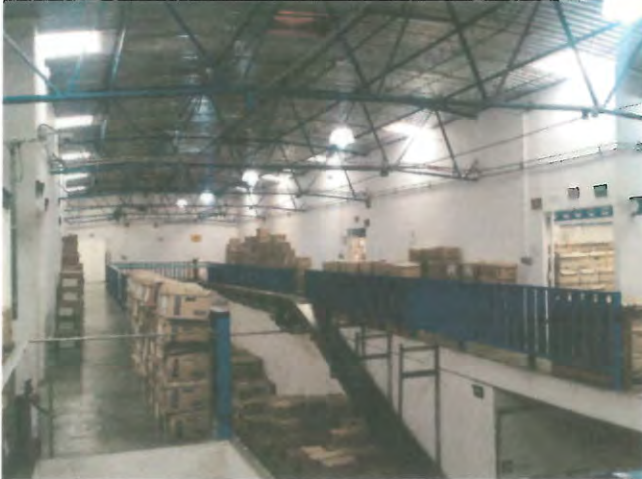
ESTRUCTURA DE TECHUMBRE PLANTA ALTA

13.- REPORTE FOTOGRAFICO GENERAL. SIN DAÑO.
