**DICTAMEN DE SEGURIDAD ESTRUCTURAL
DEL EDIFICIO DEL SAT UBICADO EN PARÍS
No. 15, COL. TABACALERA, CDMX**

Septiembre de 2017

En este documento se presenta el informe de la inspección estructural detallada realizada en septiembre de 2017 al edificio de oficinas perteneciente al SAT de París No. 15, Col. Tabacalera, CDMX.

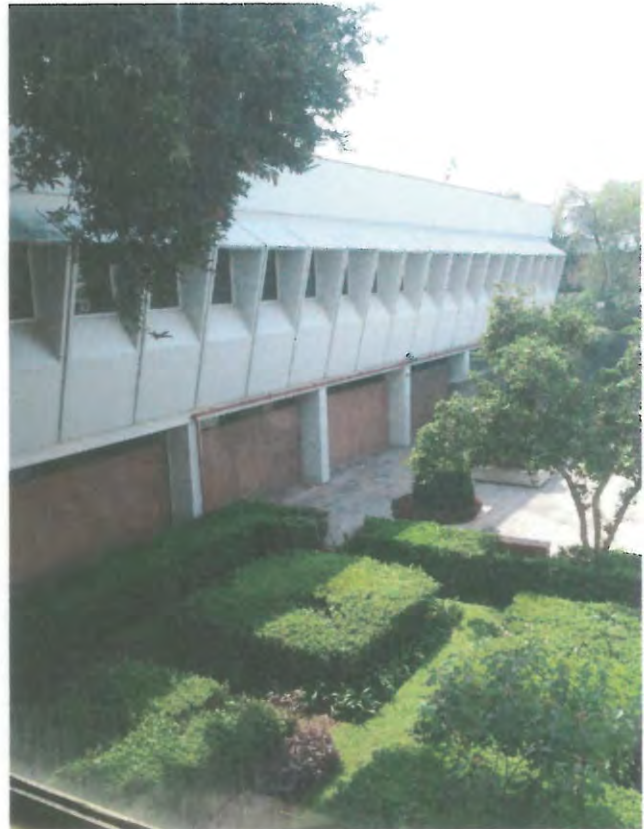
FACHADAS SIN DAÑOS

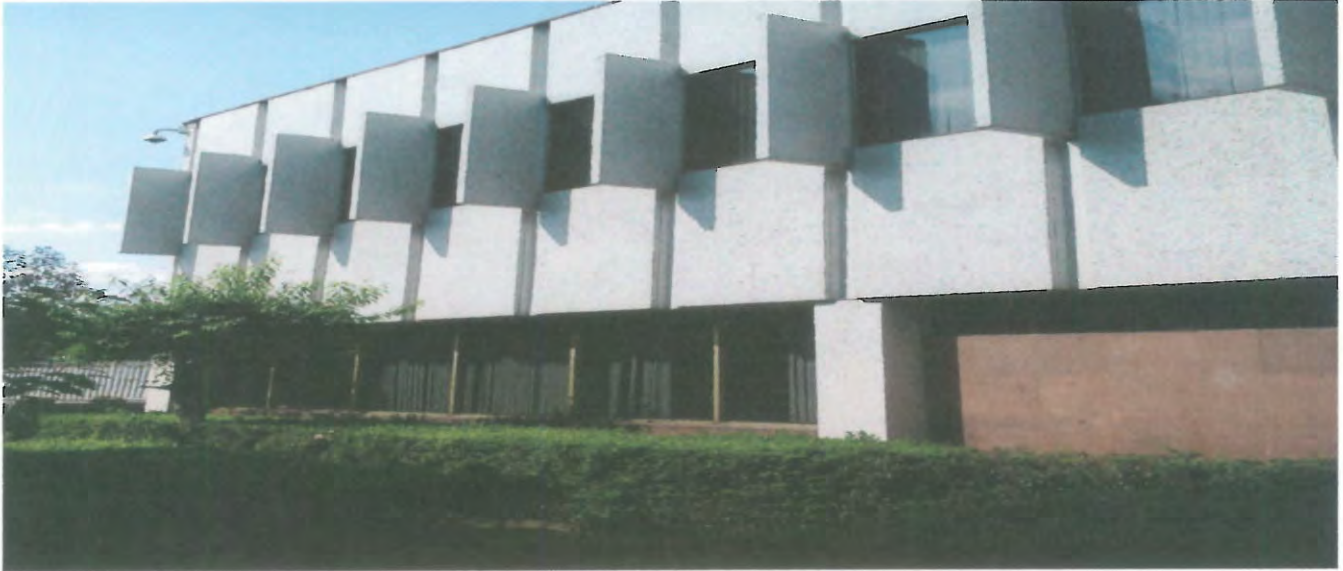
FACHADA SIN DAÑOS

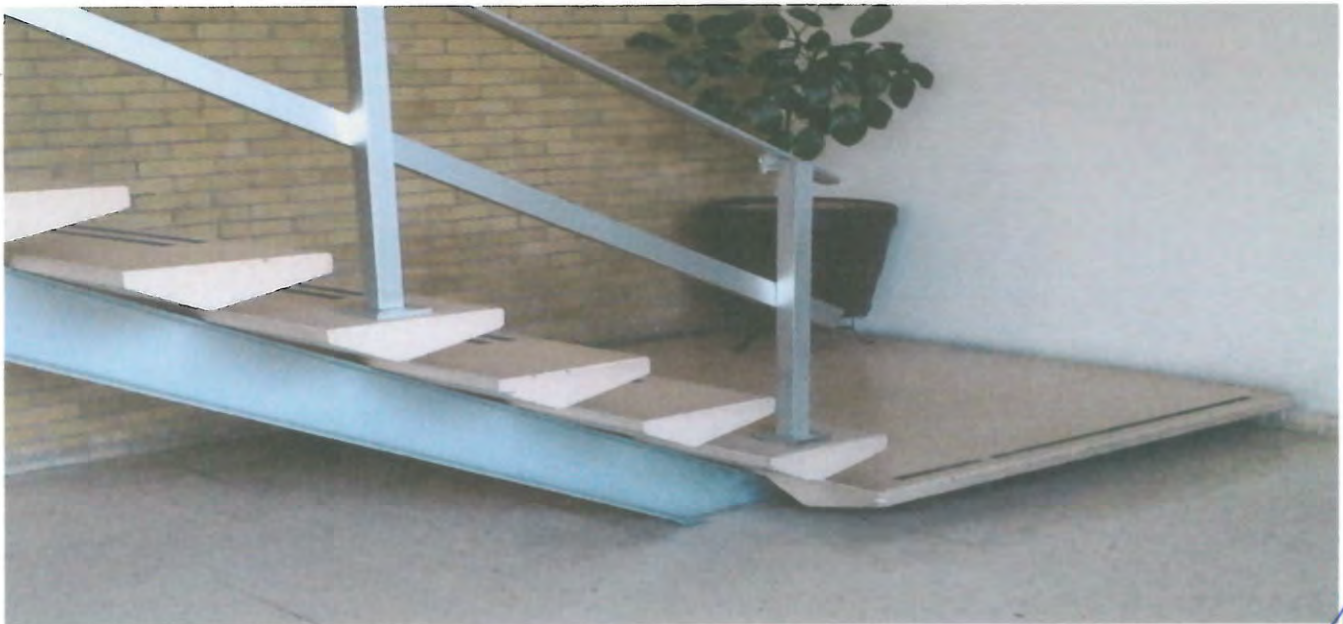
ESCALERAS SIN DAÑOS

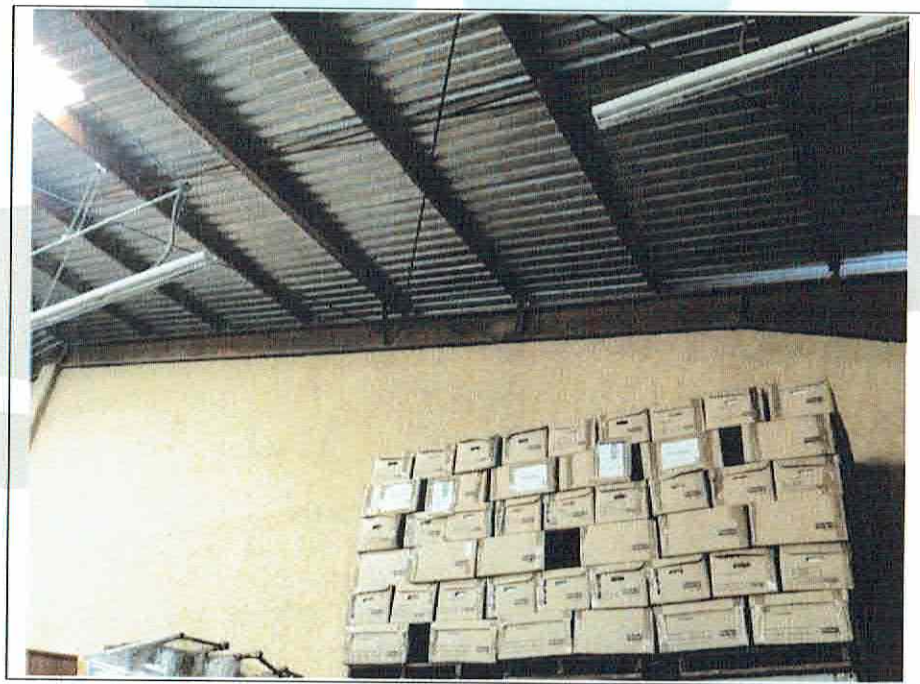
Foto 4. Trabes y largueros de estructuras principales en bodegas.

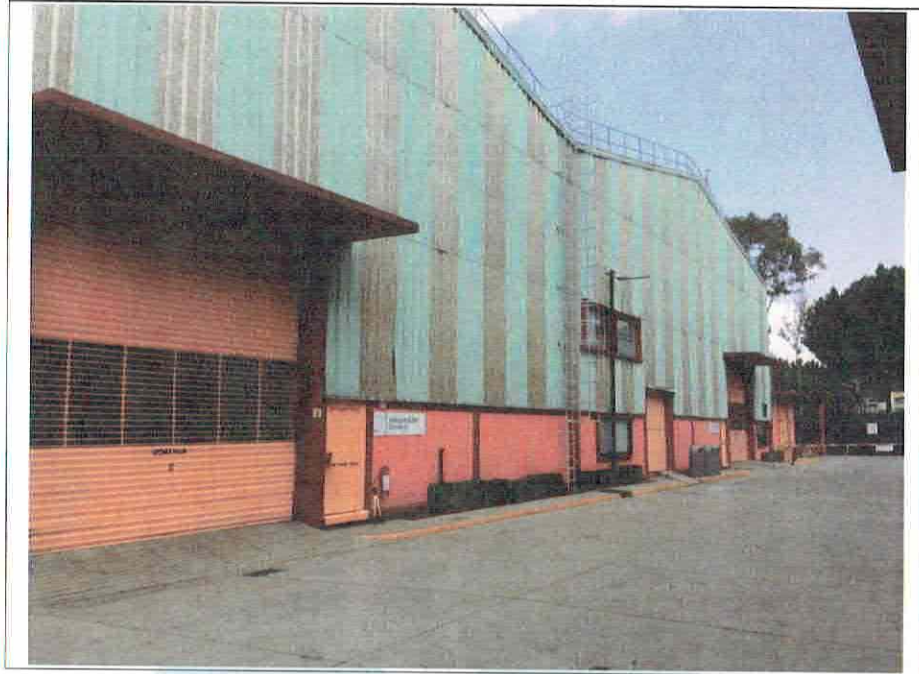
Foto 7. Vista exterior de bodegas 1 y 2.
