DICTAMEN ESTRUCTURAL

TALISMAN

**INFORME DE LA VISITA DE INSPECCION ESTRUCTURAL
REALIZADA A LAS INSTALACIONES DEL SAT UBICADO EN:
AVENIDA TALISMAN, NÚMERO 382, ESQUINA CALLE SAN
JUAN, COLONIA AMPLIACION SAN JUAN DE ARAGON,
DELEGACION CUAUHTEMOC, C.P. 07470, CIUDAD DE
MEXICO.**

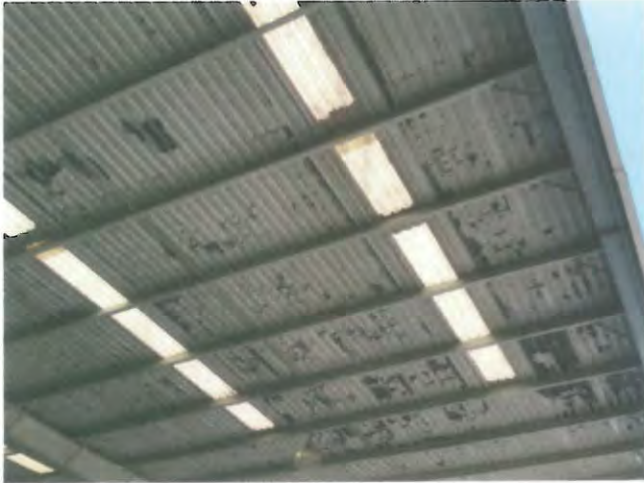
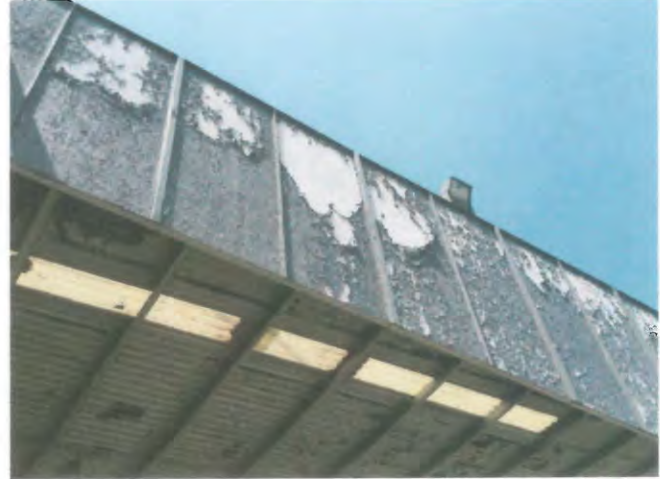
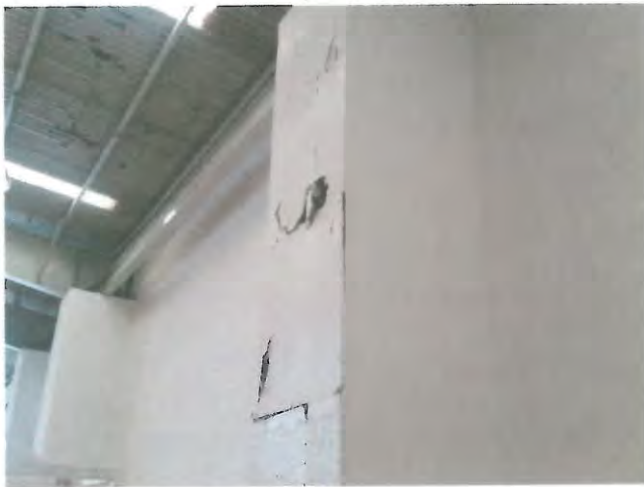
FOTOS 02.- MANTENIMIENTO A GIMNASIO

- B. EN EL GIMNASIO SE APRECIA FALTA DE MANTENIMIENTO EN PINTURA DE LOS FALDONES DE LA ESTRUCTURA, EN LA TECHUMBRE Y ALGUNOS ELEMENTOS DE LA ESTRUCTURA PRINCIPAL, POR LO QUE SE RECOMIENDA EL RASPADO DE LA PINTURA MEDIANTE CEPILLOS O CARDAS DE ACERO, LIMPIEZA DE LOS ELEMENTOS CON THINER Y APLICAR PRIMER Y PINTURA ANTICORROSIVA. ASI MISMO SE OBSERVO TABLAROCA ROTA QUE RECUBRE LAS COLUMNAS PRINCIPALES, PRODUCTO DE GOLPES. POR LO QUE SE LE TIENE QUE REMPLAZAR LAS PIEZAS ROTAS Y SUSTITUIRLAS POR NUEVAS APLICANDO ACABADO SIMILAR AL ACTUAL. (ANEXO 1. FOTO 02)

EN EL GIMNASIO SE APRECIA LA FALTA DE MANTENIMIENTO EN ALGUNAS PARTES. POR LO QUE SE RECOMIENDA EL RASPADO Y LIMPIEZA DE LA PINTURA QUE SE ESTA DESPRENDIENDO, APLICAR PRIMER Y PINTURA EN LA ESTRUCTURA PRINCIPAL (COLUMNAS, VIGAS, LARGUEROS, LAMINAS) ASI MISMO SE SUGIERE LA REPARACION DE LOS HOYOS QUE SE APRECIAN EN LA TABLAROCA QUE CUBRE LA ESTRUCTURA PRINCIPAL. ESTO DEBIDO A GOLPES PRODUCTO DE BALONAZOS PROPIOS DE LA ACTIVIDAD REALIZADA EN EL SITIO.

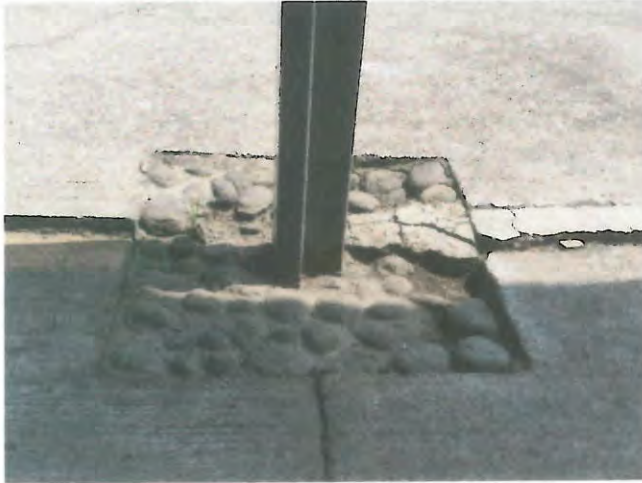
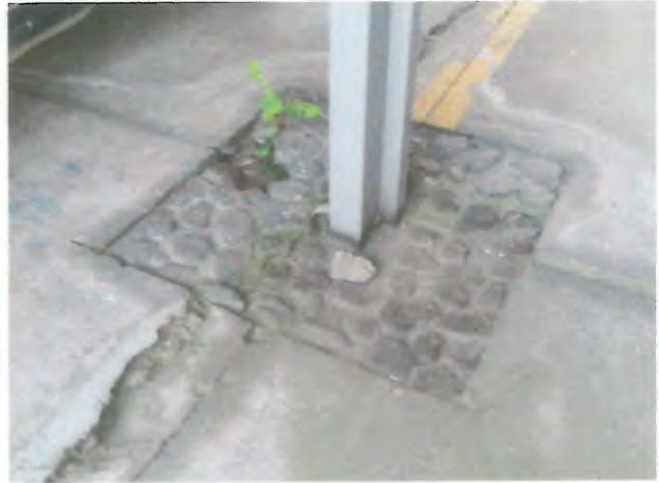
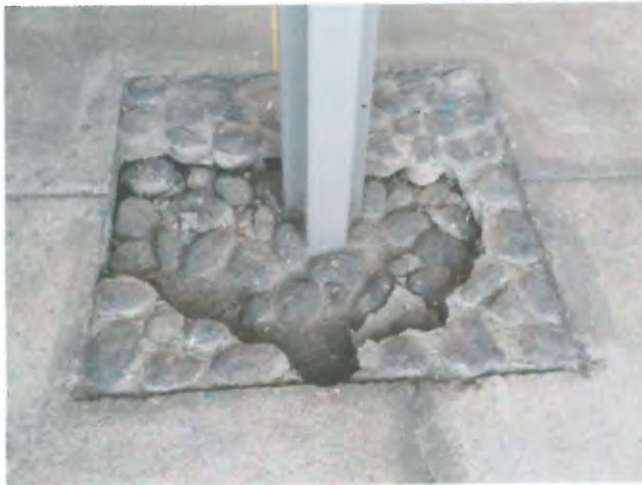
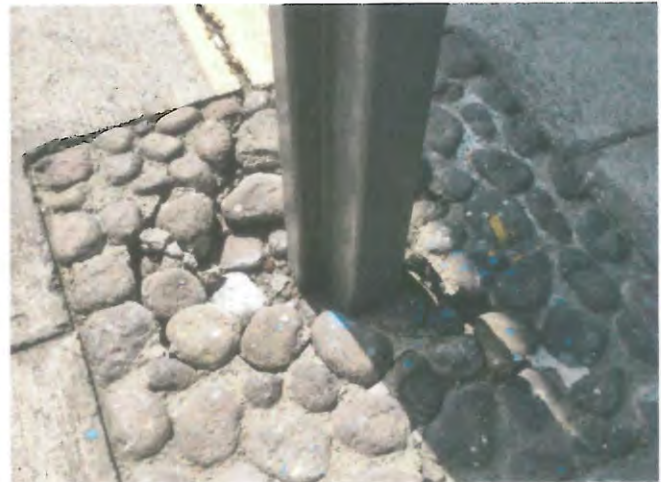
FOTOS 04.- HUNDIMIENTO EN TEJABANES.

- D. LA ESTRUCTURA DE ALGUNOS TEJABANES PRESENTA HUNDIMIENTO EN LA BASE DEBIDO A QUE EL TERRENO NO FUE COMPACTADO DE FORMA ADECUADA AL MOMENTO DE COLAR LOS PISOS O HACER EL CIMIENTO POR LO QUE SE REQUIERE EL DESMONTE TEMPORAL DE LA ESTRUCTURA, MEJORAR EL TERRENO Y VOLVER A CONSTRUIR CIMIENTOS ADECUADOS PARA LOS SOPORTES DE LA ESTRUCTURA. (ANEXO 1. FOTO 04)

EN EL AREA DE TEJABANES SE APRECIARON CIERTOS HUNDIMIENTOS DIFERENCIALES DEBIDO A QUE NO SE REALIZO EL MEJORAMIENTO DE TERRENO AL MOMENTO DE LA CONSTRUCCION DE LOS APOYOS. POR LO QUE SE RECOMIENDA EL DESMONTE PROVISIONAL DE LOS TEJABANES, DEMOLER CIMIENTOS EXISTENTES, MEJORAR EL TERRENO Y REALIZAR LA CONSTRUCCION DE NUEVOS CIMIENTOS ADECUADOS PARA EL SOPORTE DE LOS TEJABANES.

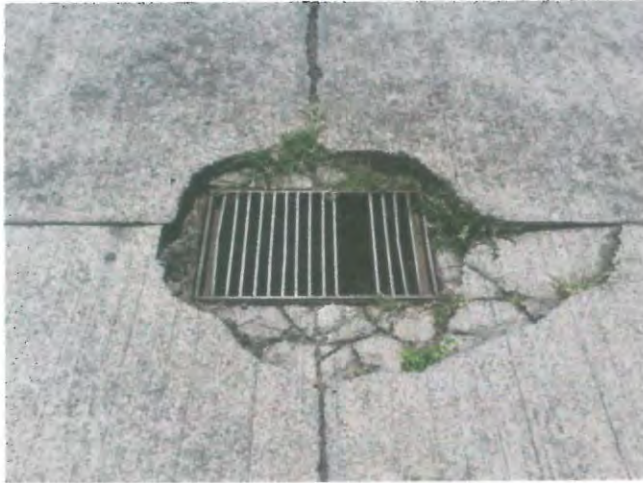
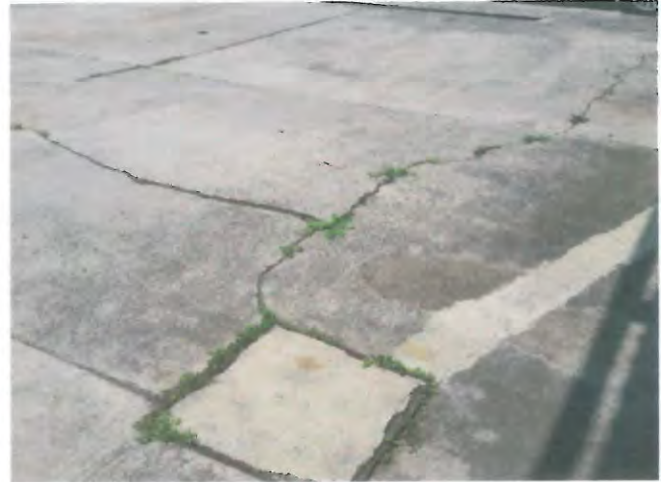
FOTO 05.- REPARACION DE PAVIMENTO Y REGISTROS

- E. EN EL PISO DEL PATIO (ESTACIONAMIENTO) PRESENTA HUNDIMIENTOS Y GRIETAS EN EL PAVIMENTO EN ALGUNAS ZONAS ESTO DEBIDO A LOS MOVIMIENTOS DIFERENCIALES Y ASENTAMIENTOS O A UNA MALA COMPACTACION DEL TERRENO AL MOMENTO DE REALIZAR EL COLADO DE LOS PISOS. POR LO QUE SE RECOMIENDA DEMOLICION DE LOS TRAMOS EN MAL ESTADO, MEJORAR EL TERRENO Y VOLVER A COLAR EL PISO EN TRAMOS DE 2X2 O 3X3 MTS CADA UNO Y COLOCAR MALLA ELECTROSOLDADA, ASI MISMO AGREGARLE AL CONCRETO ADITIVOS QUE MEJOREN LAS PROPIEDADES DEL MISMO PARA MAYOR DURABILIDAD. TAMBIEN SE DEBE DE DAR MANTENIMIENTO A LOS REGISTROS SANITARIOS Y PLUVIALES QUE HAY EN ESA ZONA MEDIANTE LA LIMPIEZA Y REPARACION DE FISURAS CON ADITIVOS Y NIVELAR EL NUEVO PAVIMENTO CON EL NIVEL DE LOS REGISTROS PLUVIALES DANDO LA PENDIENTE DE ESCURRIMIENTO HACIA ESTOS. (ANEXO 1. FOTO 05)

DURANTE LA VISITA SE APRECIARON PEQUEÑOS HUNDIMIENTOS DEL PAVIMENTO, ESTO COMO PRODUCTO DE LOS MOVIMIENTOS DERIVADOS DEL SISMO. POR LO QUE SE RECOMIENDA REALIZAR LA DEMOLICION DE LAS PARTES AFECTADAS, MEJORAR EL TERRENO, REPARAR REGISTROS SANITARIOS Y PLUVIALES, COLAR DE NUEVO LAS PIEZAS REPARADAS DEL PAVIMENTO Y COLOCAR MALLA ELECTROSOLDADA AL CONCRETO PARA EVITAR LAS GRITAS A FUTURO.

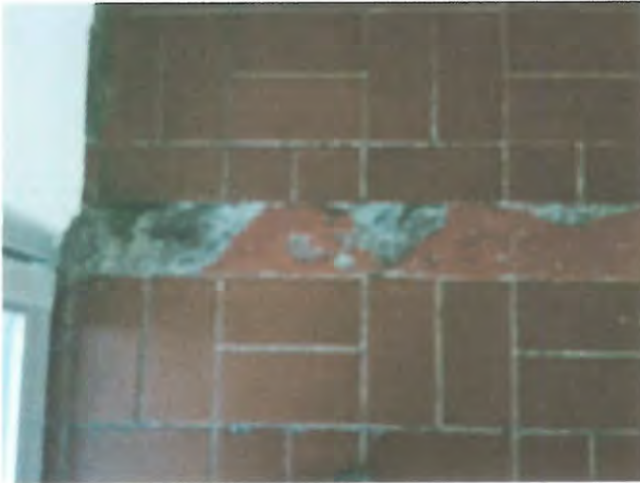
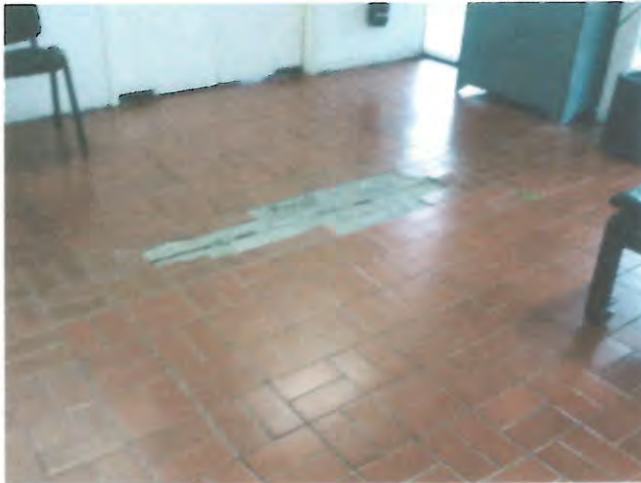
FOTOS 07.- MANTENIMIENTO A PISOS.

- G. EN EL PISO DE ALGUNAS OFICINAS PRESENTA DEPRENDIMIENTO DE LOSETA, ALGUNOS DEBIDO A MALOS TRABAJOS DE EJECUCION Y OTROS DEBIDO A MOVIMIENTOS DIFERENCIALES PRODUCIDOS POR EL SISMO. POR LO QUE SE RECOMIENDA HACER UNA REPARACION GENERAL DE LOS PISOS MEDIANTE EL RETIRO DE LA LOSETA ACTUAL Y COLOCACION DE NUEVO PISO DE LOSETA. (ANEXO 1. FOTO 07)

EN EL AREA DE OFICINAS SE APRECIA VARIOS PISOS EN MAL ESTADO PRODUCTO DE TRABAJOS MAL REALIZADOS, POR LO QUE SE RECOMIENDA EL REMPLAZO DEL PISO EN LAS AREAS AFECTADAS MEDIANTE LA DEMOLICION Y RETIRO DE LA LOSETA EXISTENTE Y COLOCACION DE NUEVO PISO, O SE PODRIA COLOCAR LA LOSETA NUEVA SOBRE EL EXISTENTE, ESTO A SU VEZ PROVOCARIA LA MODIFICACION DE CIERTOS ELEMENTOS COMO PUERTAS Y VENTANAS PARA EL LIBRE PASO DEL PISO.

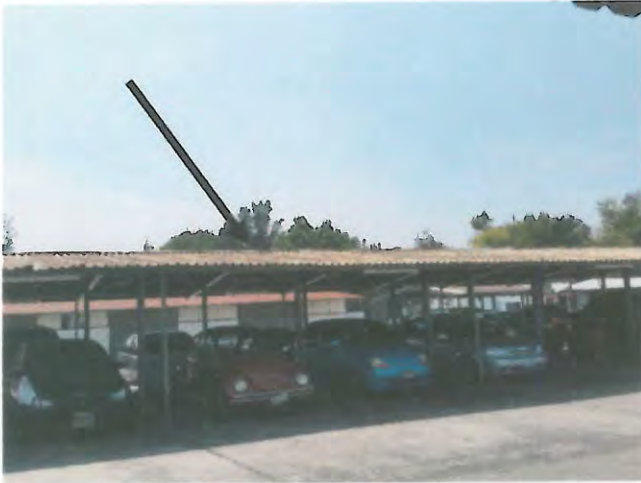
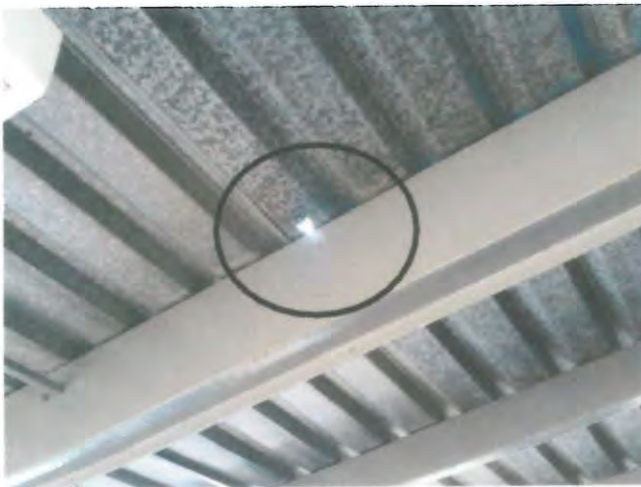
FOTOS 09.- MANTENIMIENTO A TEJABANES.

- I. EN EL AREA TEJABANES QUE SIRVEN COMO ESTACIONAMIENTO DE AUTOMOVILES DE LOS USUARIOS, LAS LAMINAS PRESENTAN OXIDACION Y ALGUNAS SE ENCUENTRAN CON HOYOS O DOBLECES. POR LO QUE SE RECOMIENDA EL RASPADO DE LA OXIDACION EN LAS LAMINAS DE LOS TEJABANES, LIMPIEZA CON THINER Y APLICACIÓN DE PRIMER Y PINTURA ANTICORROSIVA, ASI MISMO LA REPARACION DE LAS LAMINAS EN MAL ESTADO MEDIANTE "PARCHES" CON LAMINA PARA SU POSTERIOR MANTENIMIENTO Y APLICACIÓN DE PRIMER Y PINTURA. (ANEXO 1. FOTO 09)

EN EL AREA TEJABANES QUE SIRVEN COMO ESTACIONAMIENTO DE AUTOMOVILES DE LOS USUARIOS, LAS LAMINAS PRESENTAN OXIDACION Y ALGUNAS SE ENCUENTRAN CON HOYOS O DOBLECES. POR LO QUE SE RECOMIENDA EL RASPADO DE LA OXIDACION EN LAS LAMINAS DE LOS TEJABANES, LIMPIEZA CON THINER Y APLICACIÓN DE PRIMER Y PINTURA ANTICORROSIVA, ASI MISMO LA REPARACION DE LAS LAMINAS EN MAL ESTADO MEDIANTE "PARCHES" CON LAMINA PARA SU POSTERIOR MANTENIMIENTO Y APLICACIÓN DE PRIMER Y PINTURA.

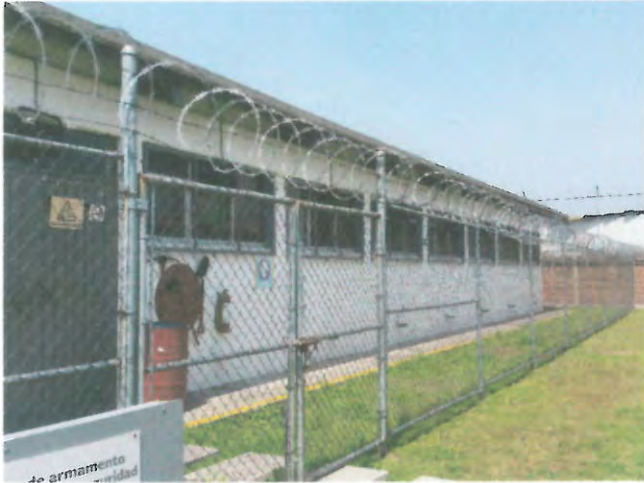
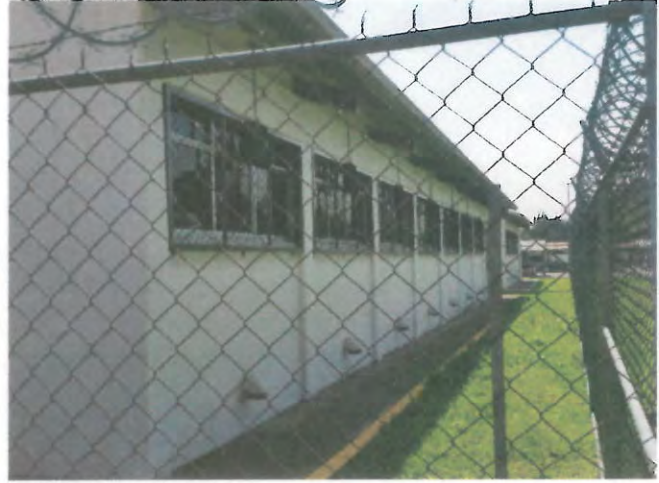
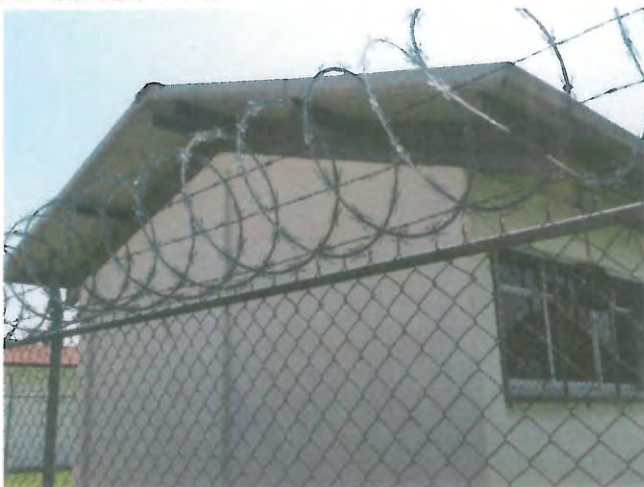
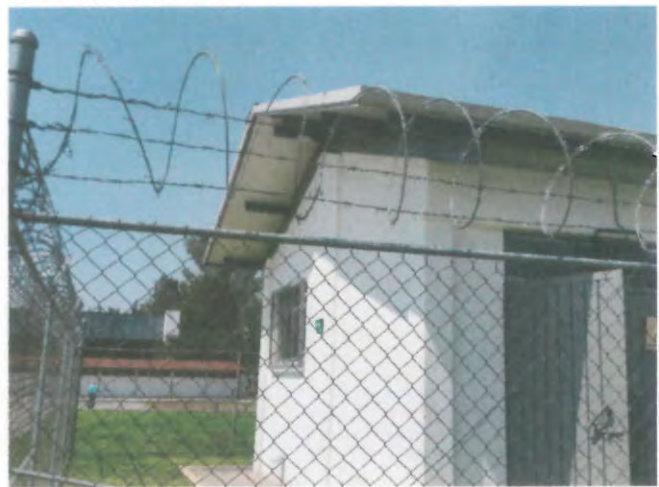
DEPOSITOS 1 Y 2

13.- REPORTE FOTOGRAFICO GENERAL. SIN DAÑO.

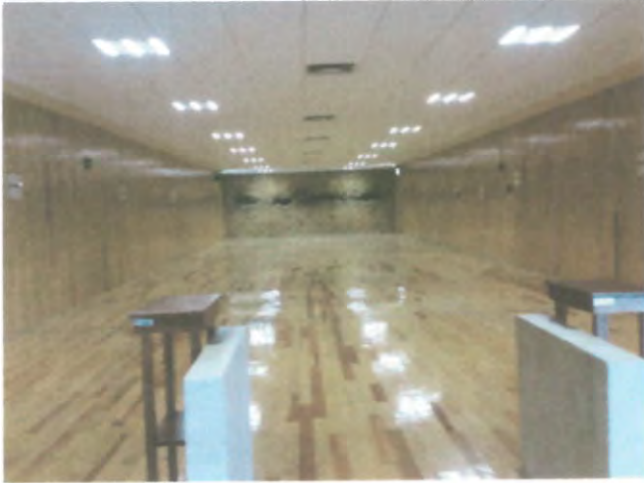
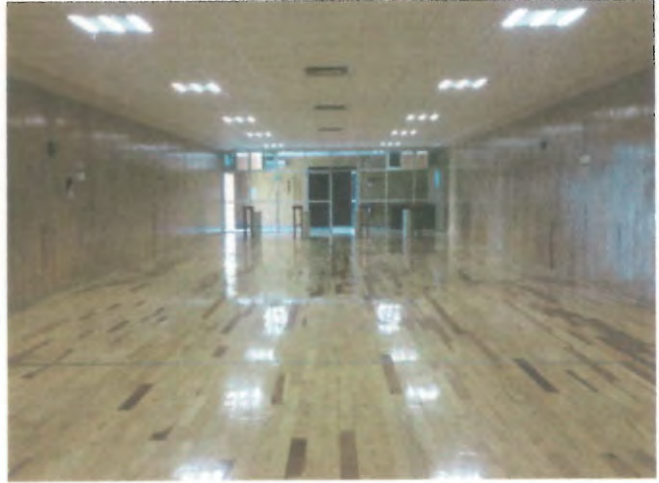
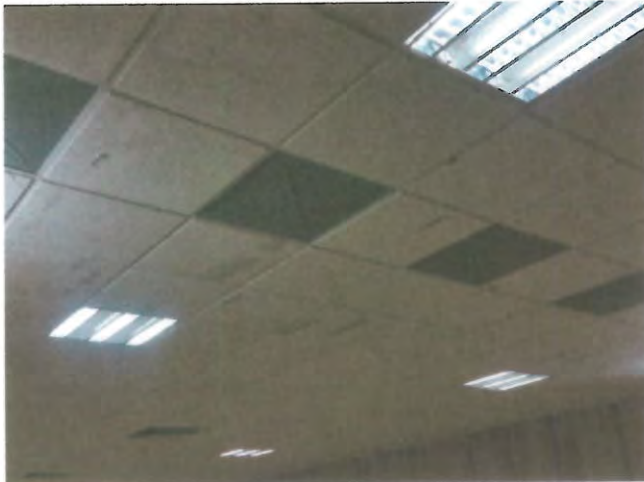
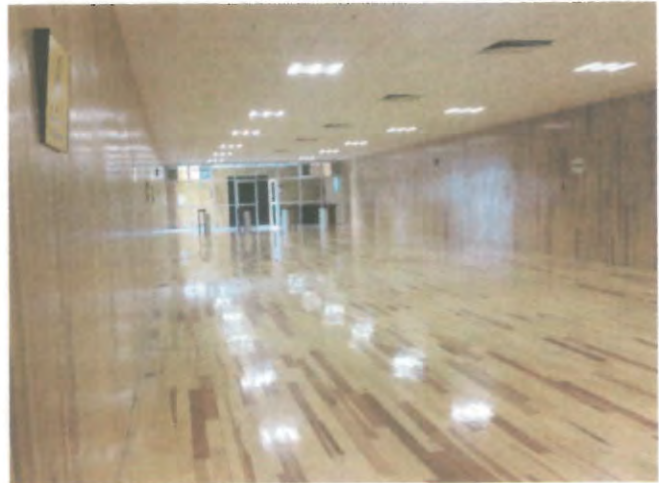
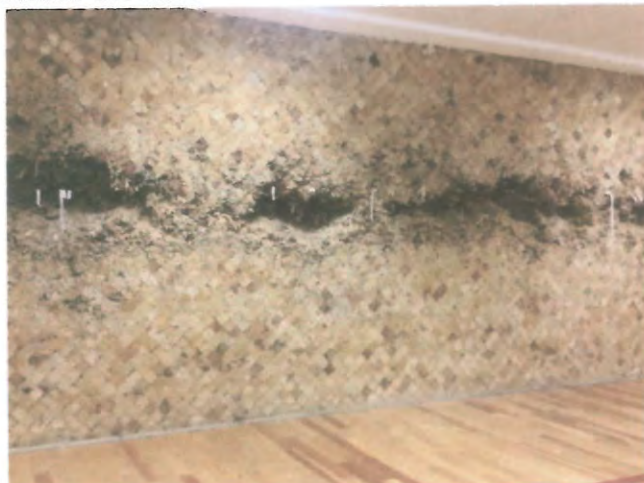
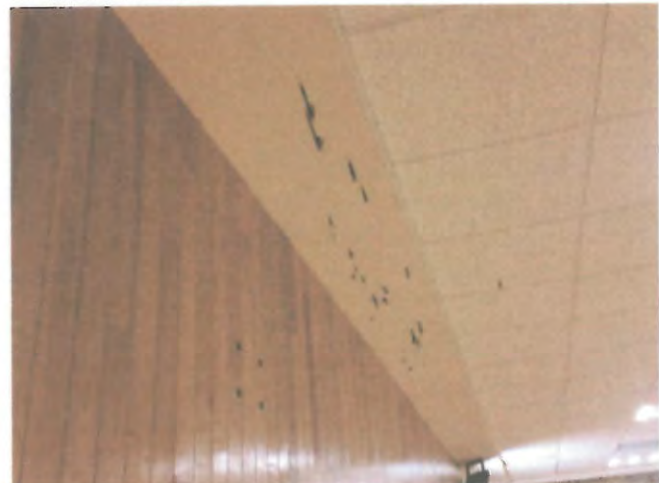
STAND DE TIRO

13.- REPORTE FOTOGRAFICO GENERAL. SIN DAÑO.

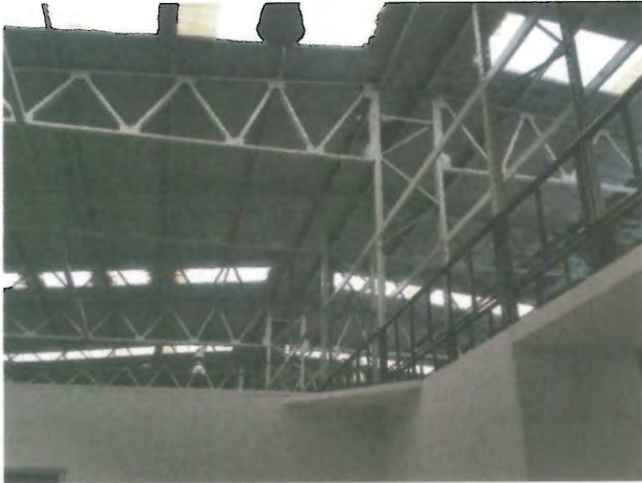
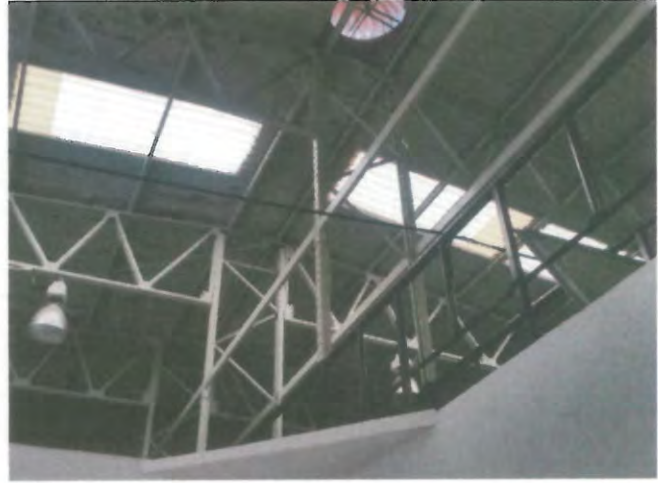
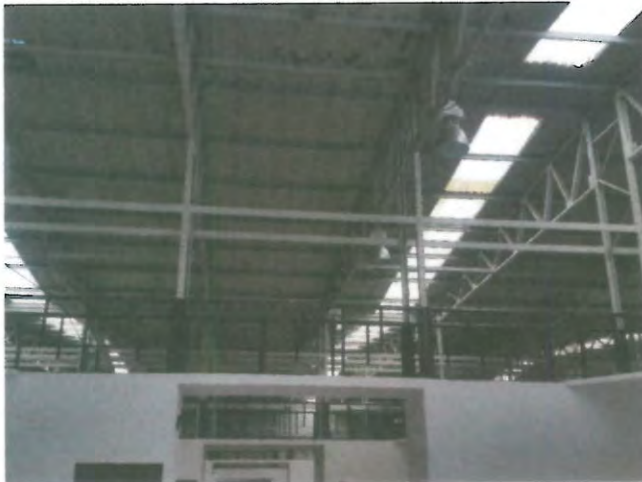
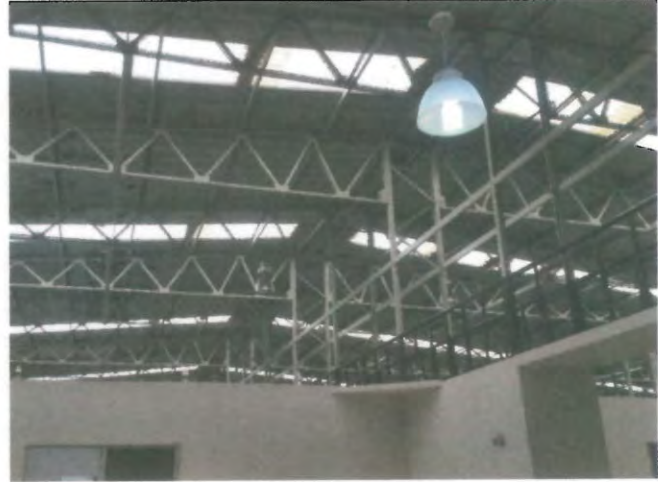
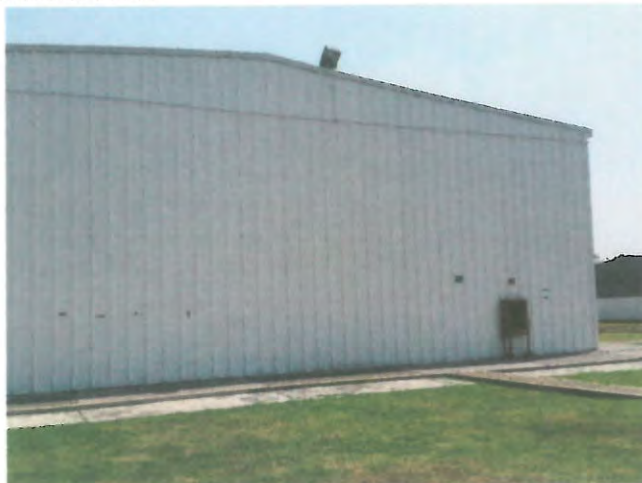
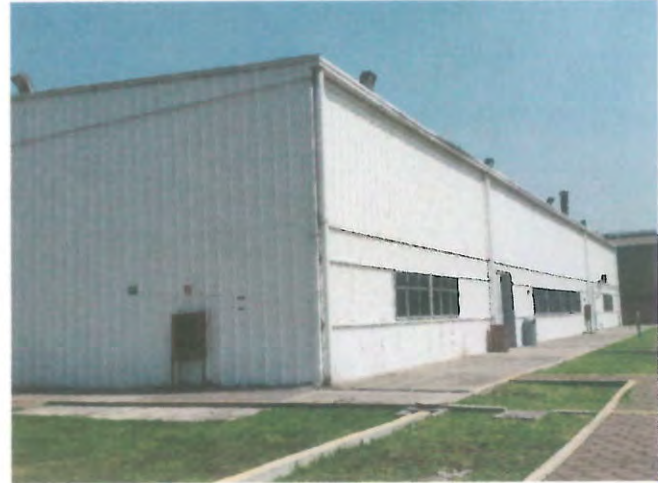
SIMULADOR

13.- REPORTE FOTOGRAFICO GENERAL. SIN DAÑO.

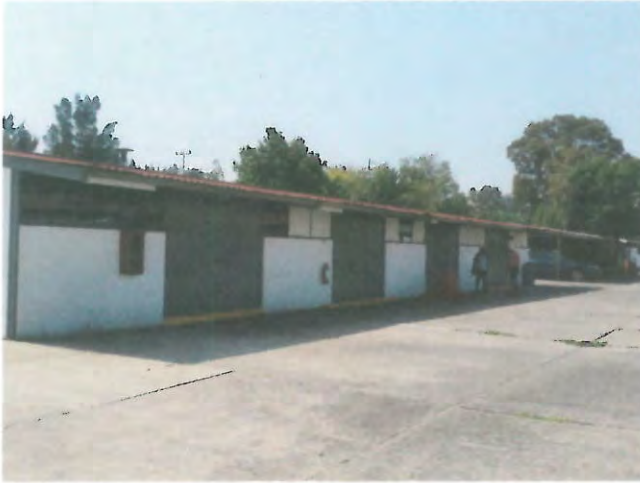
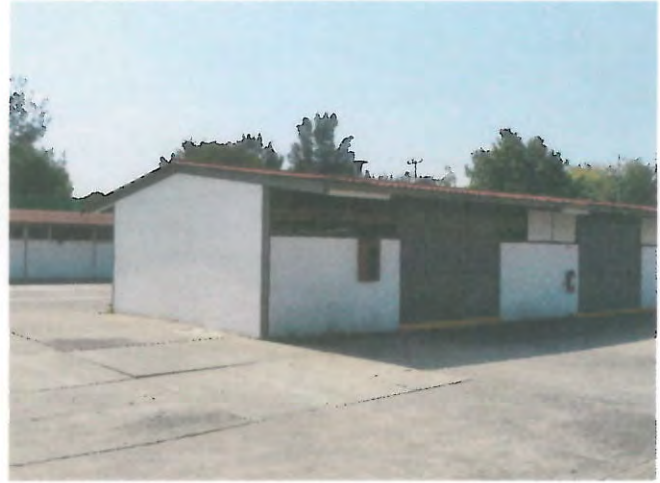
DORMITORIOS

13.- REPORTE FOTOGRAFICO GENERAL. SIN DAÑO.

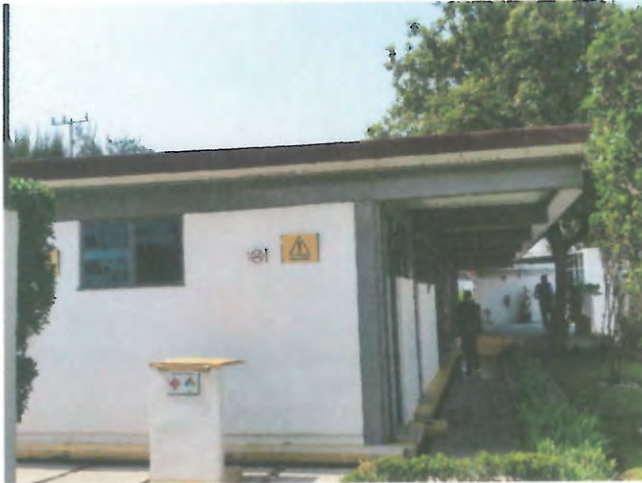
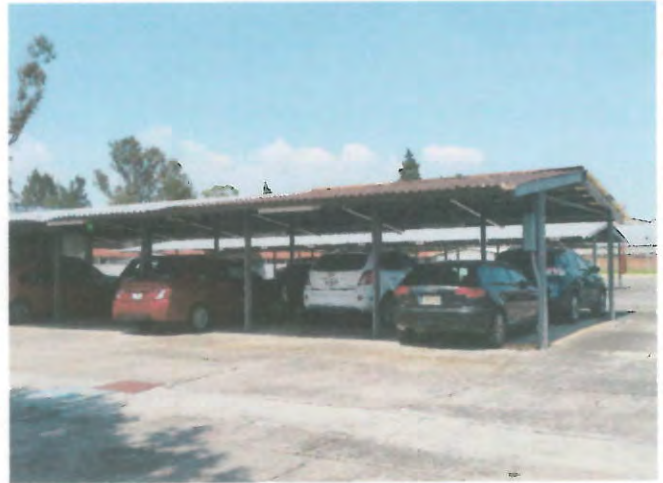
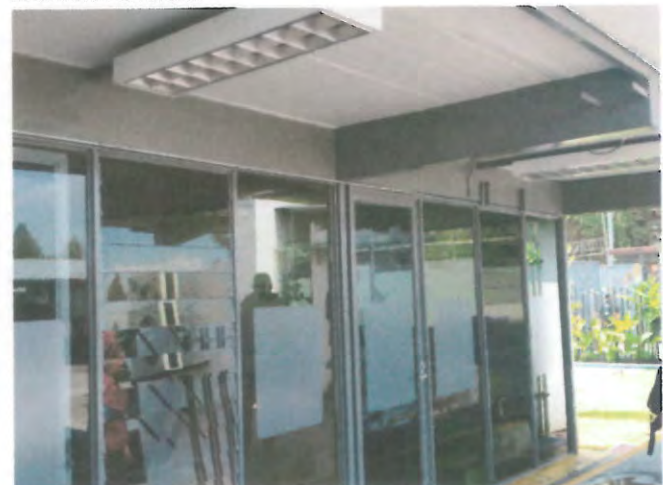
OFICINAS

13.- REPORTE FOTOGRAFICO GENERAL. SIN DAÑO.

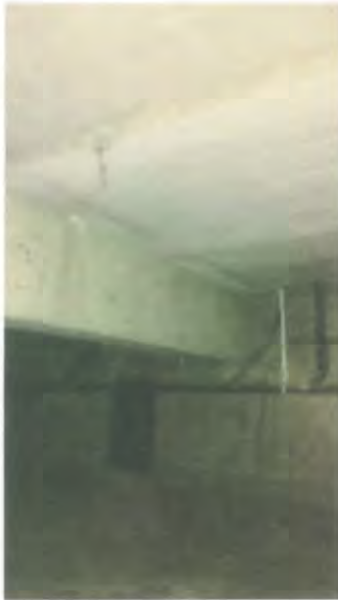
**ESTRUCTURACIÓN DEL SÓTAN, FISURAS EN TRABES SECUNDARIAS
HABRÁ, QUE DARLES SEGUIMIENTO, LOSA FONDO (PISO),
CONTRATRABES PERIMETRALES, TRABES SECUNDARIAS A MEDIO
CLARO Y LOSAS PREFABRICADAS**

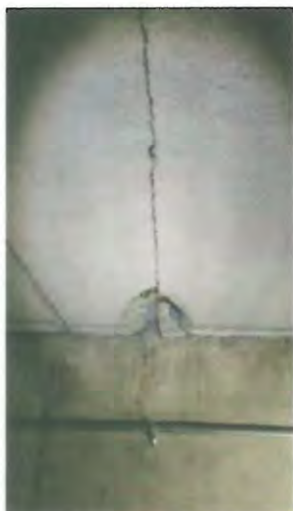
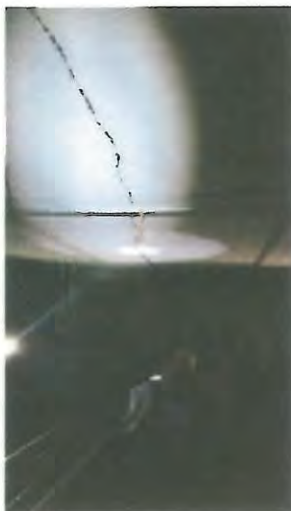
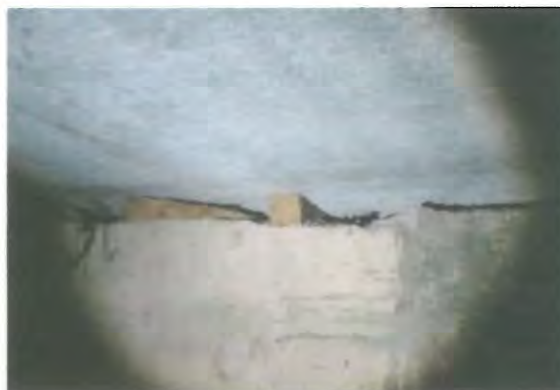
ALGUNAS TABLETAS, ACUSAN FISURAS
LONGITUDINALES QUE CORRESPONDEN
AL CABLE DE REFUERZO

VICIOS OCULTOS DESDE ORIGEN
QUE PONEN EN DUDA EL APOYO DE
LAS TABLETAS.

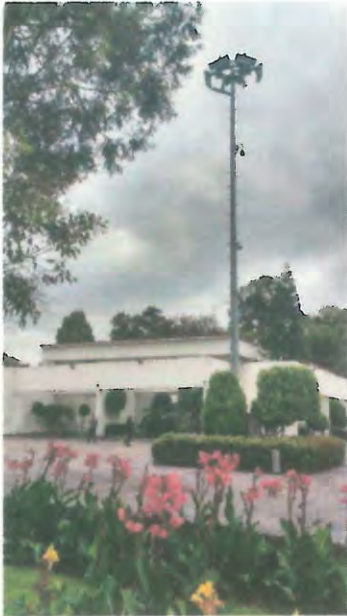
FISURAS EN FACHADA, SE RECOMIENDA ATENDERLAS DEACUERDO A RECOMENDACIONES.

- REPARACIÓN DE GRIETAS Y/O FISURAS EN ELEMENTOS NO ESTRUCTURALES: LA REPARACIÓN DEPENDE DE LOS DESPERFECTOS QUE HAYA OCASIONADO LA GRIETA AL ELEMENTO DONDE HA APARECIDO.

- SI NO HA AFECTADO A LA INTEGRIDAD DEL ELEMENTO (TABIQUE, ETC.), LA GRIETA Y/O FISURA PUEDE SER REPARADA MEDIANTE UN MORTERO FLEXIBLE O UNA MASILLA (DEPENDIENDO DEL ACABADO ESTÉTICO DESEADO).
