DICTAMEN ESTRUCTURAL

LOCAL DEL NORTE

**INFORME DE LA VISITA DE INSPECCION ESTRUCTURAL A
LAS OFICINAS DEL SAT UBICADO EN: CALLE BAHIA DE
SANTA BARBARA NUMERO 23, COLONIA VERONICA
ANZURES, C.P. 11300 DELEGACIÓN MIGUEL HIDALGO,
CIUDAD DE MÉXICO.**

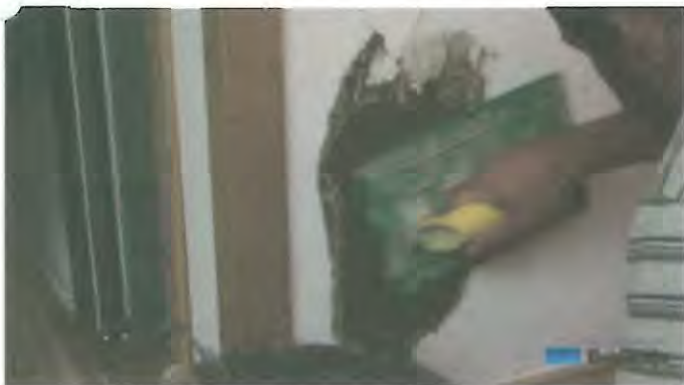
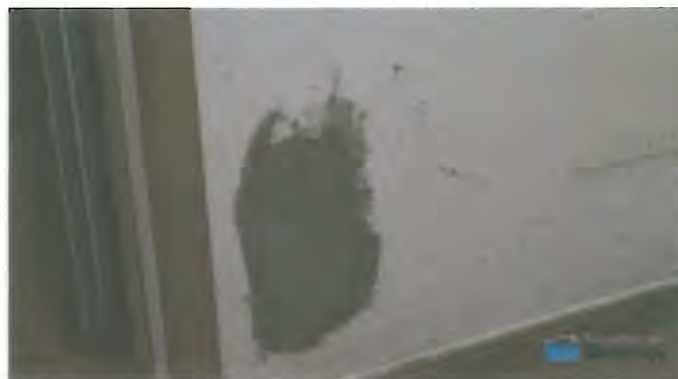
REPARACIÓN DE GRIETAS Y/O FISURAS EN ELEMENTOS NO ESTRUCTURALES: LA REPARACIÓN DEPENDE DE LOS DESPERFECTOS QUE HAYA OCASIONADO LA GRIETA AL ELEMENTO DONDE HA APARECIDO.

- **SI NO HA AFECTADO A LA INTEGRIDAD DEL ELEMENTO (TABIQUE, ETC.), LA GRIETA Y/O FISURA PUEDE SER REPARADA MEDIANTE UN MORTERO FLEXIBLE O UNA MASILLA (DEPENDIENDO DEL ACABADO ESTÉTICO DESEADO).**
- **PERO SI LA FISURA HA AFECTADO GRAVEMENTE AL ELEMENTO, HABRÁ QUE PROCEDER A RECONSTRUIRLO O REFORZARLO, PARA EVITAR QUE SE PRODUZCAN DESPRENDIMIENTOS DEL RECUBRIMIENTO (APLANADOS). ESTA RECONSTRUCCIÓN, VARIARÁ EN FUNCIÓN DE LA COMPOSICIÓN DEL ELEMENTO AFECTADO Y DE LOS DAÑOS EXISTENTES.**

APLICAR PRODUCTO A SU ELECCIÓN

DEJAR SECAR LA SUPERFICIE
