DICTAMEN ESTRUCTURAL

ADUANA DE PANTACO

**INFORME DE LA VISITA DE INSPECCION ESTRUCTURAL A
LAS OFICINAS DEL SAT UBICADO EN: AVENIDA FF.CC.
CENTRAL S/N ESQUINA AV. CUITLAHUAC, COLONIA
COSMOPOLITA, C.P. 02760 DELEGACIÓN AZCAPOTZALCO,
CIUDAD DE MÉXICO.**

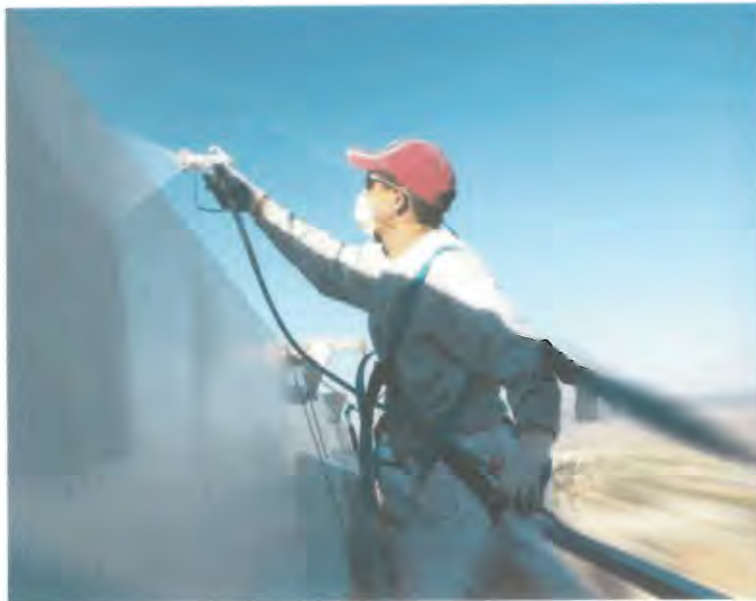
- B. SE PUEDE OBSERVAR LA FALTA DE MANTENIMIENTO EN LOS TENSORES QUE SOPORTAN Y DAN RIGIDEZ A LA LOSA CURVA QUE CUBRE EL ANDEN. YA QUE ESTOS PRESENTAN OXIDO Y FALTA DE TENSION EN ALGUNOS. POR LO QUE HAY QUE DARLE MANTENIMIENTO PREVENTIVO A TODOS LOS TENSORES DE LAS LOSAS MEDIANTE LA VERIFICACION DE TENSION Y APLICACIÓN DE PRIMER Y PINTURA. (ANEXO 1, FOTO 01)

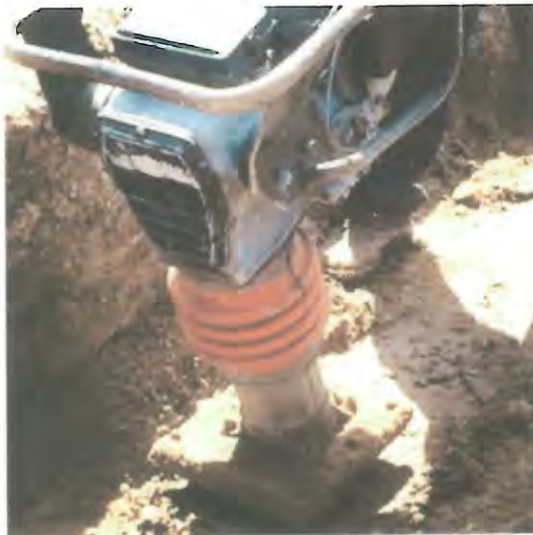
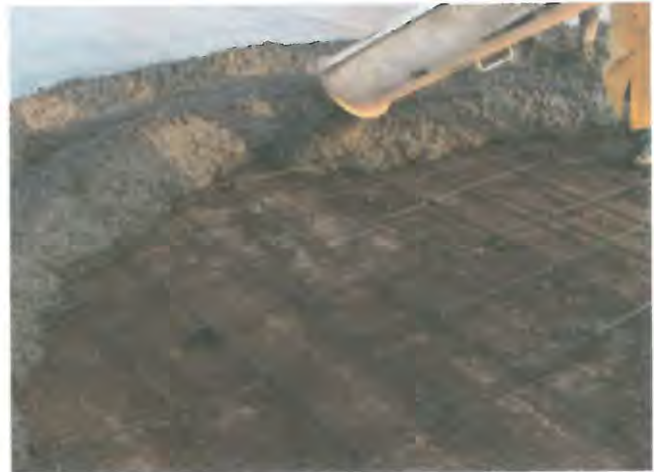
C. EN EL PISO DE CONCRETO DEL ANDEN DE LA BODEGA NUMERO 3, PRESENTA DAÑOS SEVEROS. DEBIDO A LOS MOVIMIENTOS DIFERENCIALES PROVOCADOS POR EL MOVIMIENTO DE LOS VEHICULOS PESADOS, YA QUE ESTE DAÑO NO SE PRODUJO POR EL SISMO, Y POR SER SOLO CONCRETO Y NO CONTAR CON VARILLAS DE ACERO QUE DISMINUYAN ESTOS MOVIMIENTOS. SE REQUIERE LA DEMOLICION DEL PISO ACTUAL, RETIRO DE ESCOMBRO Y COMPACTACION A BASE DE PISON VIBRATORIO, PARA PROCEDER A UN ARMADO CON VARILLA DE 3/8" A CADA 0.30cm Y COLAR CONCRETO HIDRAULICO DE 250 KG/cm2 DE RESISTENCIA EN TRAMOS DE 2.00 MTS. DE LARGO CON JUNTAS CONSTRUCTIVAS A BASE DE CELOFEX.. (ANEXO 1, FOTO 02)

NO PRESENTAN DAÑOS EN ESTRUCTURASOLO EN EL ANDEN DE LA BODEGA 3, ESTO SIN REPRESENTAR UN PELIGRO A LA ESTRUCTURA. POR LO QUE SE CONSIDERAN EDIFICACION SEGURA CON RIEGO BAJO

SE RECOMIENDA LA REPARACION DE LOS PISOS AGRIETADOS EXISTENTES EN EL ANDADOR DE LA BODEGA 3, EN TAL CASO SE REQUIERE LA DEMOLICION DEL PISO ACTUAL, RETIRO DE ESCOMBRO Y COMPACTACION A BASE DE PISON VIBRATORIO, PARA PROCEDER A UN ARMADO CON VARILLA DE 3/8" A CADA 0.30cm Y COLAR CONCRETO HIDRAULICO DE 250 KG/cm² DE RESISTENCIA EN TRAMOS DE 2.00 MTS. DE LARGO CON JUNTAS CONSTRUCTIVAS A BASE DE CELOFEX,

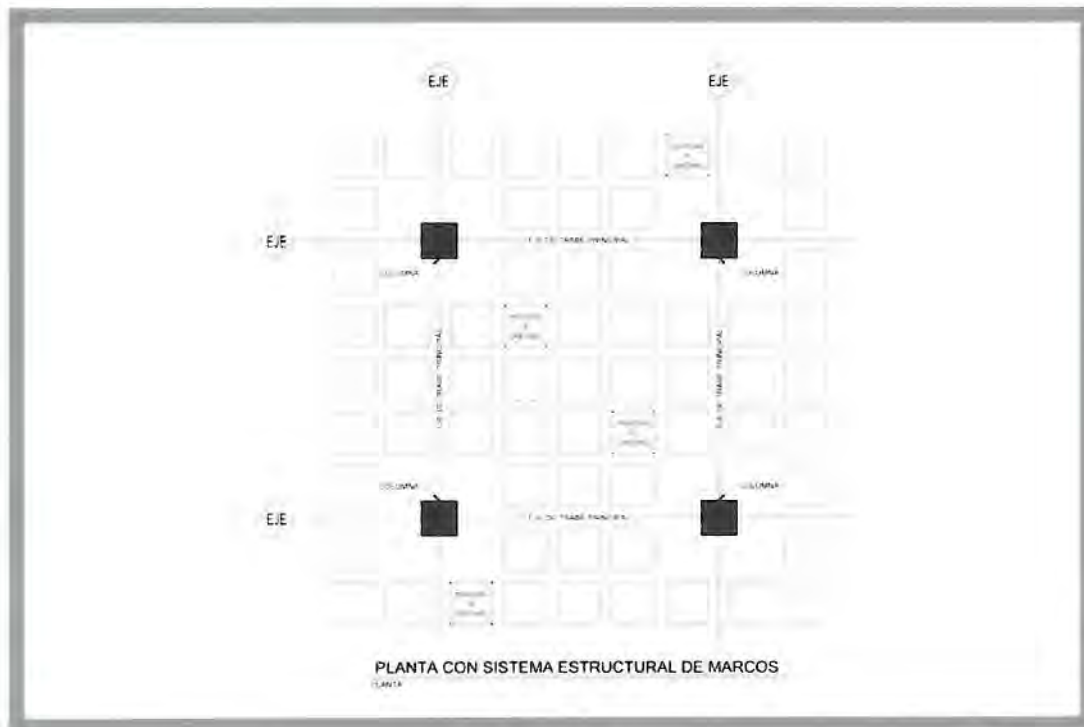
Figura 5

El módulo 4 se encuentra estructurado mediante marcos ortogonales de concreto reforzado formados por columnas rectangulares y traveses de sección variable que soportan al sistema de piso de losa reticular. Durante el recorrido no se encontraron muros o elementos de rigidez. En la figura 5 se muestra la estructuración típica de un tablero.

Sistema estructural a base de marcos de concreto en el Módulo 4 en la cual se apoya la losa encasetonada

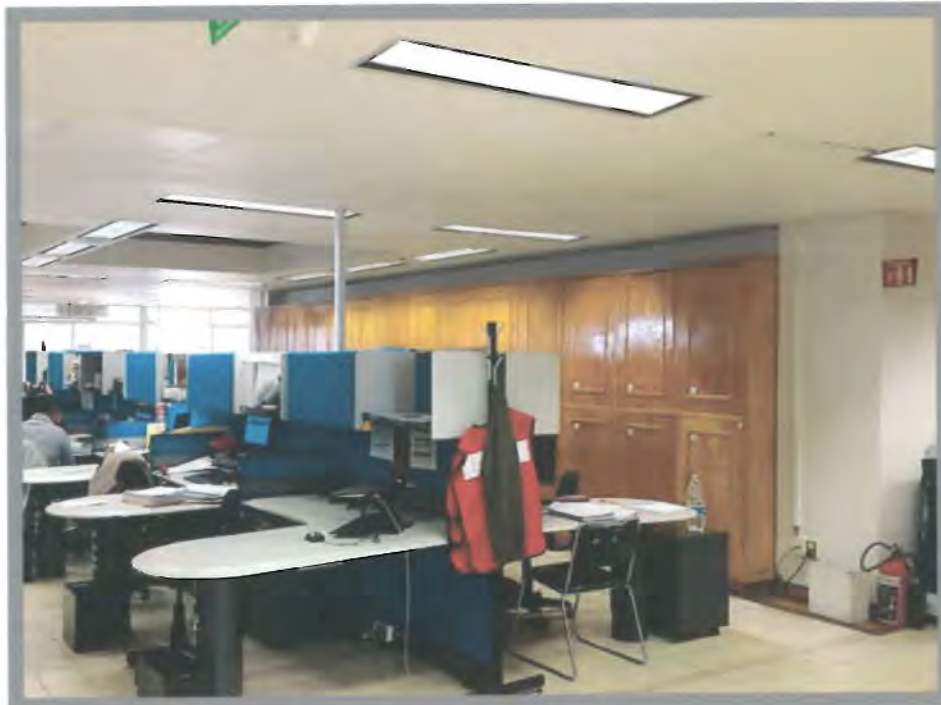
Foto 8
Cargas normales de oficinas en entresijos

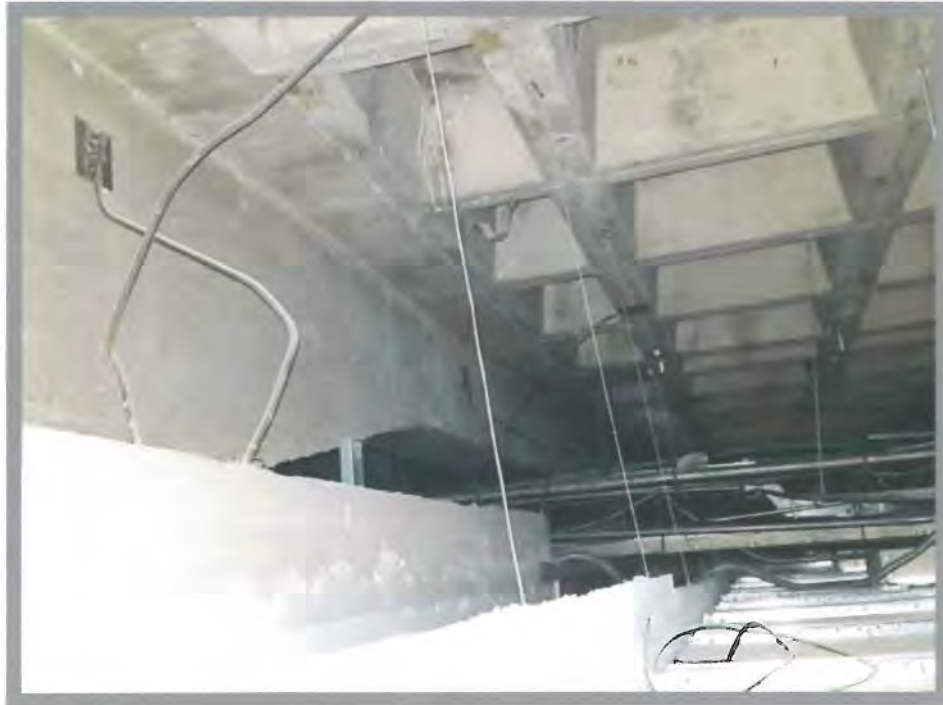
Foto 10
Sistema de traves acarteladas con losa reticular en Módulo 4

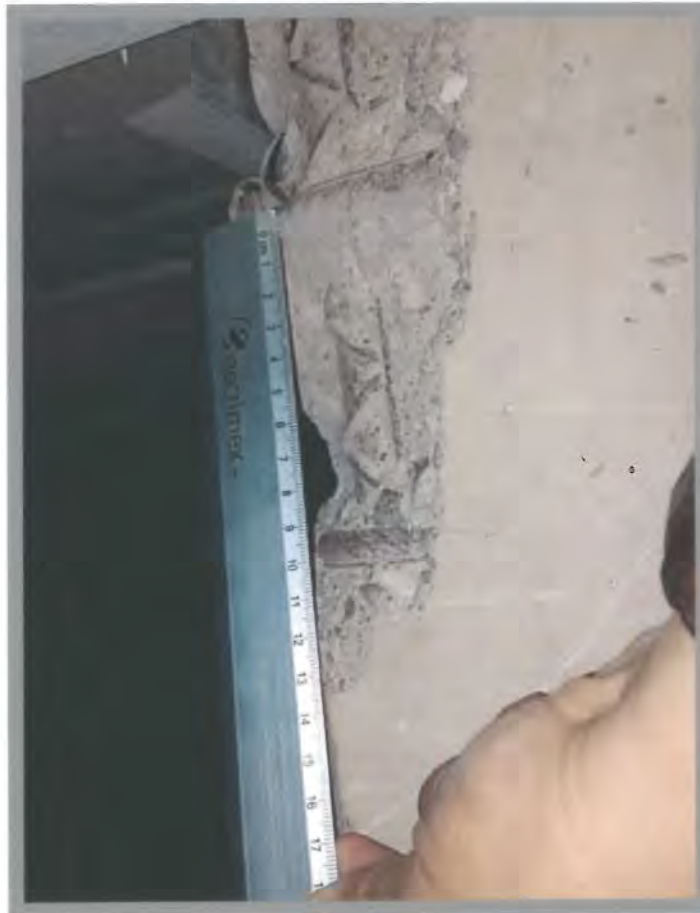
Foto 13
Separación de estribos en columnas a cada 10 cm
