Anexo C

1. Inspección a la Unidad de Adquisición de Datos (Data Acquisition Unit, DAU).

3. Inspección a las luces del panel de advertencia (Master Warning, MW) y de precaución (Master Caution, MC).

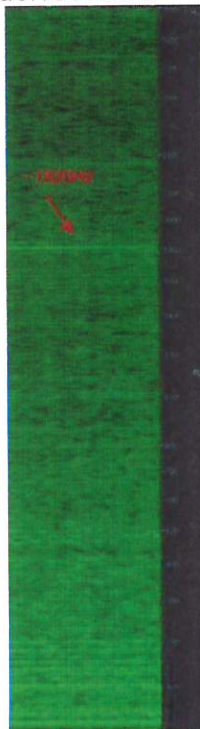
2.a. Audio de muestra

El investigador a cargo entregó un archivo de audio que incluye todas las comunicaciones establecidas por la tripulación del XA-BON con la Torre de Control Puebla, así como otras comunicaciones de radio de otras aeronaves. El archivo tiene una duración de 00:14:58.368 minutos, el cual fue proporcionado por SENEAM a través de la Torre de Control Puebla. De acuerdo con el reporte del fabricante la calidad del contenido del archivo de audio es muy deficiente, sin embargo, lograron identificar con la ayuda de un software en la frecuencia del archivo de audio del XA-BON la frecuencia de rotación cercana a 1'820 Hz del acoplamiento entre el piñón Gleason y el engranaje dentro de la carcasa del Main Gear Box y posiblemente una segunda armónica que es compatible con la del engrane planetario (Planet Gear) 1'625 Hz, ambas con referencia a la velocidad de rotación al 100%. Debido a la baja calidad del audio no lograron identificar otras frecuencias en el archivo de audio del XA-BON.

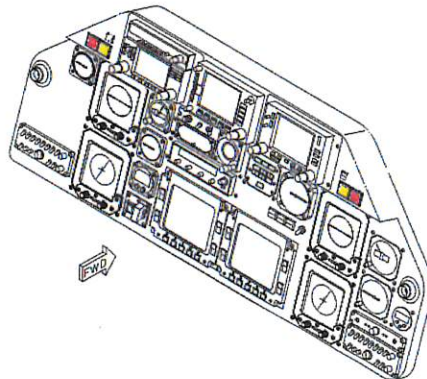
3.c. Ubicación de las Luces de Máster Caution & Warning Lights en el panel de instrumentos

La Unidad de Adquisición de Datos (Data Acquisition Unit - DAU) procesa todas las señales recibidas por los sensores instalados en el helicóptero y activa los indicadores de MW y/o MC. Cuando una señal de advertencia (warning) es mostrada, los dos indicadores de MW parpadean a una velocidad de flash de 4 ± 1 Hz, y deshabilitan su funcionamiento cuando la señal de relevo a discreción de la advertencia (warning reset discrete) es emitida a través de la activación del Interruptor de MW. Si existiera una falla en el circuito de destello, entonces existirá una condición de "steady-on" (las luces permanecerían encendidas) para los MW. Este mismo proceso se produce para las señales de precaución en el MC. El relevo de los MW y/o MC se puede hacer a través del botón de relevo maestro (master reset push-button) ubicado en la palanca del bastón de control de colectivo del piloto o en el botón que se encuentra en el panel de control del helicóptero, al mismo tiempo, en caso de mal funcionamiento del equipo/sistema, este es mostrado a través del indicador de mensajes de advertencia en rojo (red warning messages) o mensajes de precaución en amarillo (yellow caution messages).

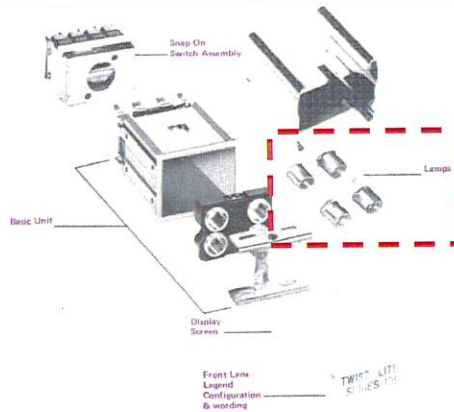
3.d. Ubicación de los bulbos dentro de las luces de MC y MW

La carcasa del MC se retiró sin mayor problema mientras que la del MW fue necesario cortarla para extraer la unidad interna sin riesgo de daño, se logró extraer todos los bulbos, estos no mostraron daños. Para cada indicador de MW y MW, los 4 bulbos se identificaron con las letras "A", "B", "C" y "D" siguiendo las inscripciones del lado posterior de la unidad básica del que fueron extraídos.
