Anexo D

1. Resultados de la inspección a los restos del cuerpo básico.

Después del término de la investigación de campo y de realizar el armado del helicóptero, los investigadores y expertos determinaron enviar los restos de los componentes que involucran el control del helicóptero a las instalaciones del fabricante Leonardo Helicopters, ubicadas en Cascina Costa, Milán, Italia, para realizar una inspección más detallada de los componentes.

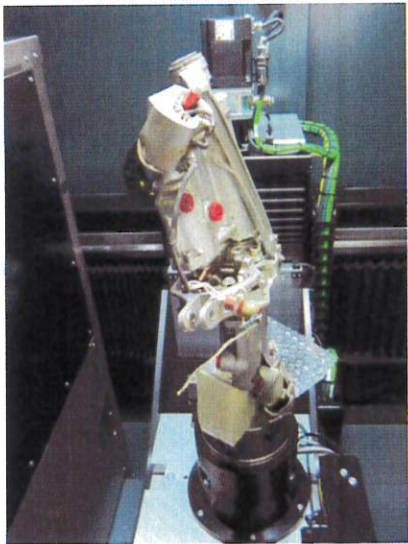
MRA azul.

1.4.5.a. Los tres servo actuadores hidráulicos del rotor principal montados en el scanner.

- Presenta gran daño producido por el impacto contra el terreno, lo que provocó que los 4 orificios de conexión entre las mitades superior e inferior, la flexión del pistón y una deformación por torsión significativa de la leva de retro-alimentación.

- El cuerpo exterior de aluminio se encontró fracturado en varias áreas.
- Los dos pasadores que conectan la leva de entrada a la válvula de bobina también se encontraron desplazados o fracturados en la sección más débil del MRA.

- El conjunto de terminal y el adaptador del montante de la caja de engranes principal también fallaron por sobreesfuerzo.
- Ambas carcasas del micro-interruptor de sobre-paso estaban desplazadas y muy deformadas, pero aún estaban conectadas al cuerpo principal.

- El pistón de la válvula de sobre-paso estaba fracturado cerca del final del orificio.
- El eslabón de control se encontró conectado al orificio a través del pasador.
