Dirección General de Aeronáutica Civil

ACCM071/2013/MMDO

REPORTE FINAL DE ACCIDENTE

Marca:	CESSNA
Modelo:	C-208B
Año de Fabricación	2002
Marca de nacionalidad	XA
Matrícula:	XA-TXM
Propietario:	AEROSERVICIO GUERRERO S.A. DE C.V.
Lugar:	Sierra "La Giganta" a 14.7 Millas Radial 290° del Aeropuerto de Loreto, Baja California Sur
Coordenadas del sitio del Accidente	Latitud 26° 07' 0.07'' N Longitud 111° 34' 0.83'' W
Elevación	3900 pies
Fecha:	14 de Octubre de 2013

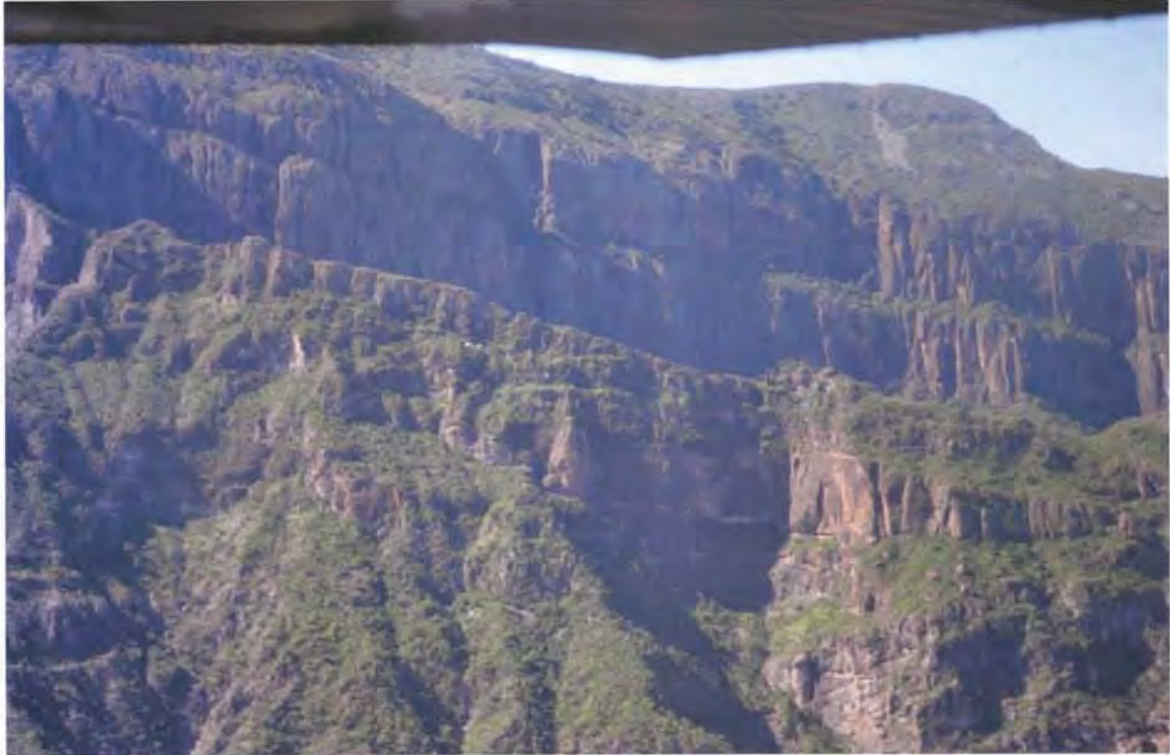
La aeronave finalmente fue encontrada el día 16 de octubre a las 09:22 horas impactada sobre la ladera de un pico de 5500 pies en las coordenadas: Latitud 26° 07' 0.7" Norte y Longitud 111° 34' 0.83" Oeste a 3900 pies en la sierra denominada "La Giganta", la aeronave destruida por impacto y fuego y el tripulante y los 13 pasajeros con lesiones fatales.

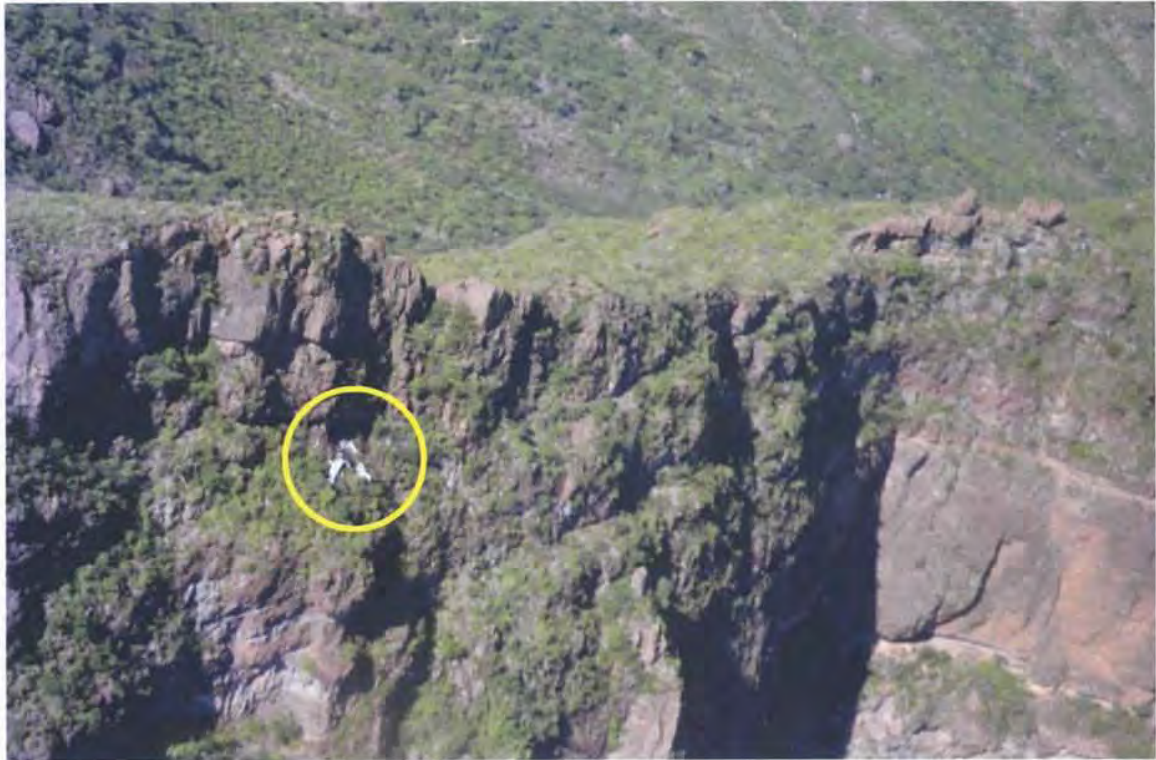
La aeronave impactó contra un terreno ascendente de la cordillera denominada “La Giganta” en actitud de vuelo bajo control de características de accidente tipo CFIT², en el sitio del impacto se encontraron todas las partes de la aeronave destruida por impacto y fuego.

El lugar del impacto es un lugar montañoso con vegetación el avión se impactó de manera controlada, y fue propiciado por las condiciones meteorológicas adversas ocasionadas por el avance de la tormenta tropical Octave que generó precipitaciones y reducción de visibilidad por niebla que prácticamente ocultó las cúspides de las elevaciones de la sierra, se estima que la aeronave impactó a una velocidad de 150 nudos (277,8 km/h) en actitud de vuelo controlado, resultando la aeronave destruida por el impacto y el fuego posterior.
