**INFORME FINAL**

**EXP. No. ACC/DT/AR/B/004/2019 MMMM**

Impacto, con vuelo controlado, contra la ladera de una montaña.  
Cerro San Juan, Poblado San Diego Curucupatzeo, Municipio Villa Madero, Mich.  
Helicóptero Eurocopter, EC130T2, XA-VRG.  
24 de Julio del 2019.

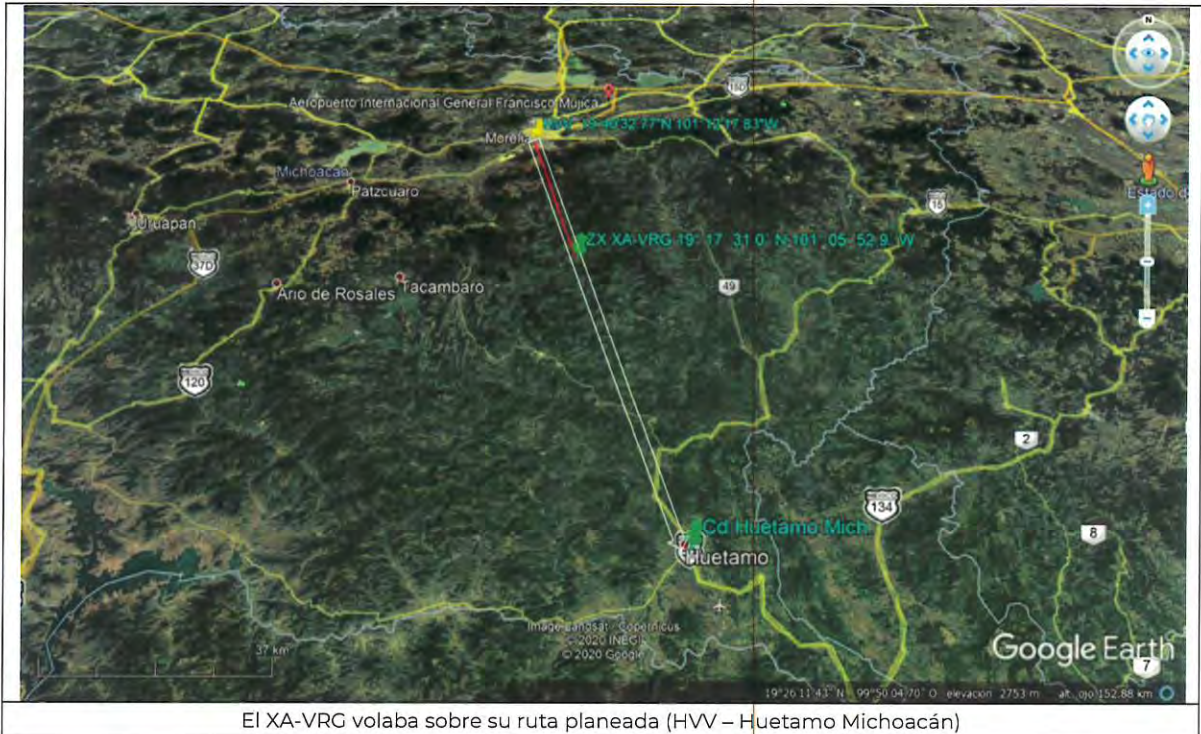
El XA-VRG volaba sobre su ruta planeada (HVV – Huetamo Michoacán)

El accidente se produjo a 23.73 MN (44.0 Km) del helipuerto HVV, sin que TWR MLM hubiese recibido ninguna otra comunicación del XA-VRG, después de la que sostuvo al inicio de la operación.

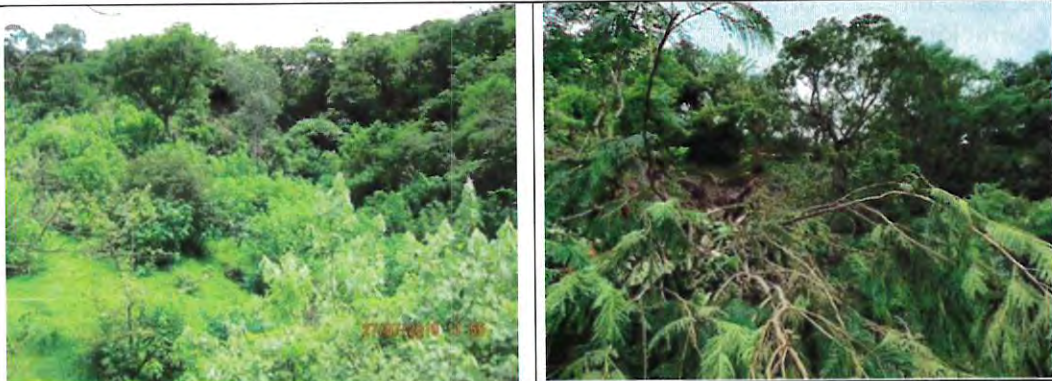
El helicóptero XA-VRG se accidenta en la Ladera Sur del Cerro San Juan

Vista de la Ladera sur del Cerro San Juan

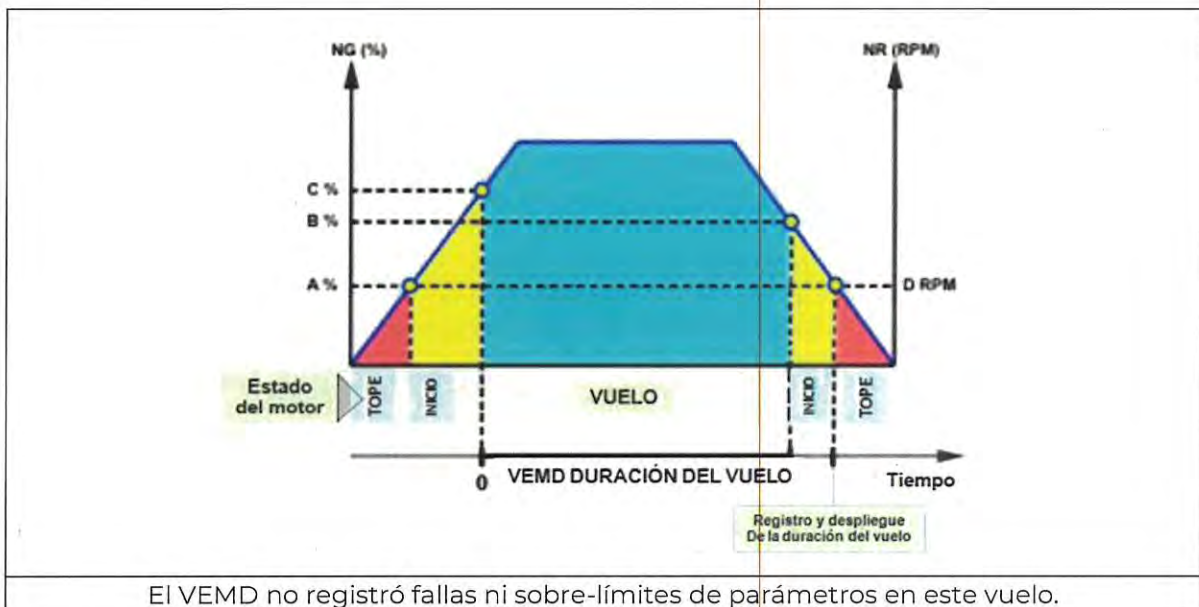
Los datos relativos al último vuelo registrado fueron asociados al número de vuelo 2979. La duración de este vuelo fue de 16 min con 16 seg.

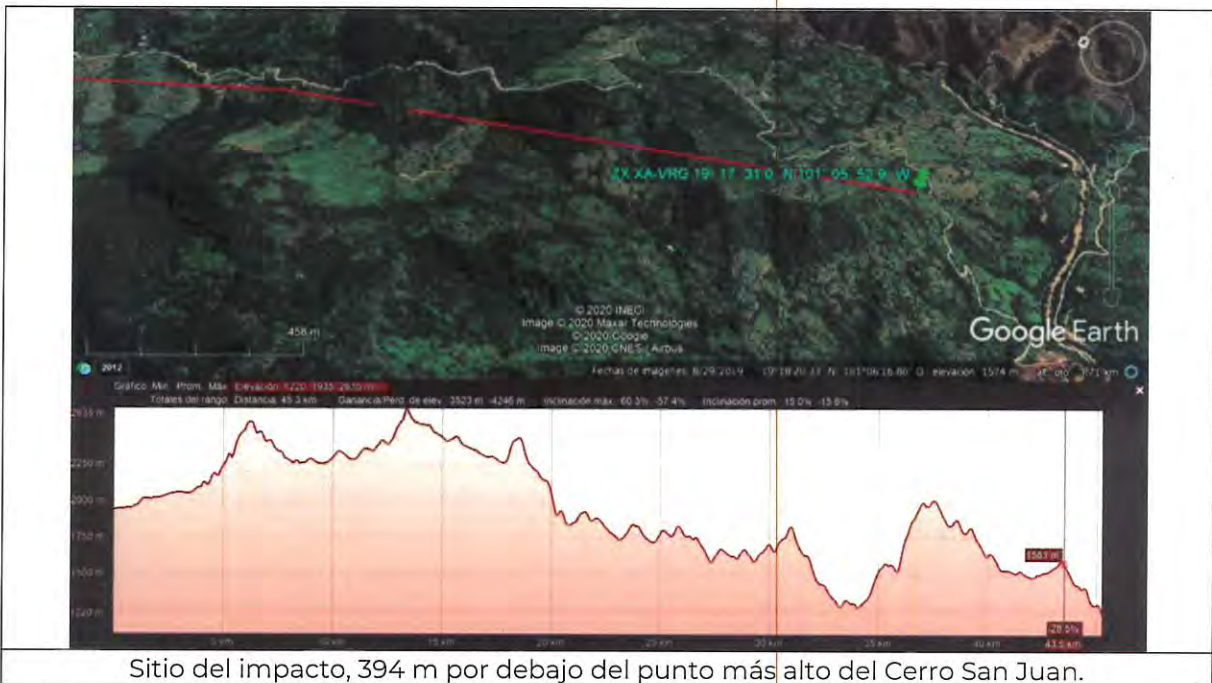
El helicóptero golpeó en contra de la ladera sur del Cerro San Juan, el cual presenta una cúspide o cima con elevación de 1581 m (5185 pies) SNMM, en tanto que el punto del impacto se localiza a 1187 m (3895 pies) SNMM.

Considerando que el vuelo se estaba realizando desde el helipuerto denominado HVV de la Ciudad de Morelia, Mich., hacia el sur, con destino final a la Ciudad de Huetamo, Mich., el rumbo del impacto es contrario a su ruta de vuelo, por lo que se infiere que el piloto al mando decidió retornar al helipuerto de partida, sin contar con referencias visuales, debido a la presencia de un banco de niebla y fuertes rachas de viento, según declaración de habitantes del lugar, en la zona montañosa sobre la que volaba. La mecánica de destrucción denota haber impactado en el lado Sur del Cerro, esparciéndose los restos hacia los cuatro costados del helicóptero, sin producirse conato de incendio.

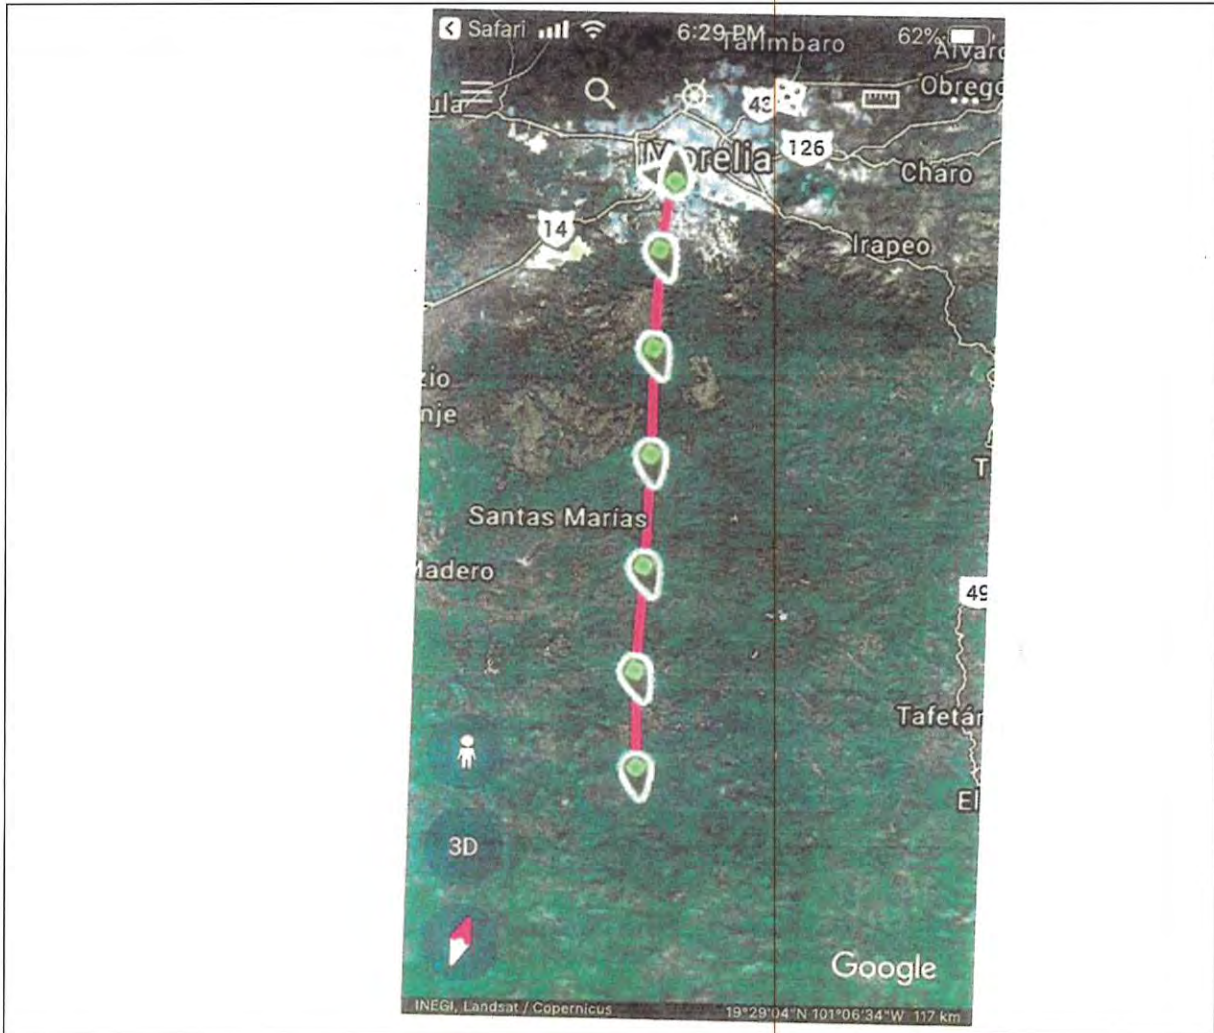
A.- La ruta del **traqueo satelital** del día 24 de Julio de 2019, inicia a las 07:49 hora local en el Helipuerto HVV (La Viña) y termina en las 08.03 hora local del día 24 de Julio de 2019, 14 minutos de traqueo que termino en las coordenadas Geográficas Latitud Norte 19º 19' 40.21" Longitud Oeste 101º 5' 32.89".

B.- Los datos del último registro de traqueo satelital muestran que el helicóptero EC130T2 llevaba un rumbo 171 consistente en la ruta de vuelo Morelia-Huetamo, con una velocidad de 112 Nudos y una altitud de 8002 Pies. El lugar del impacto esta ubicado en las coordenadas geográficas Latitud Norte 19º 17' 28.96" Longitud Oeste 101º 5' 55.91" con una elevación de 3930 Pies.

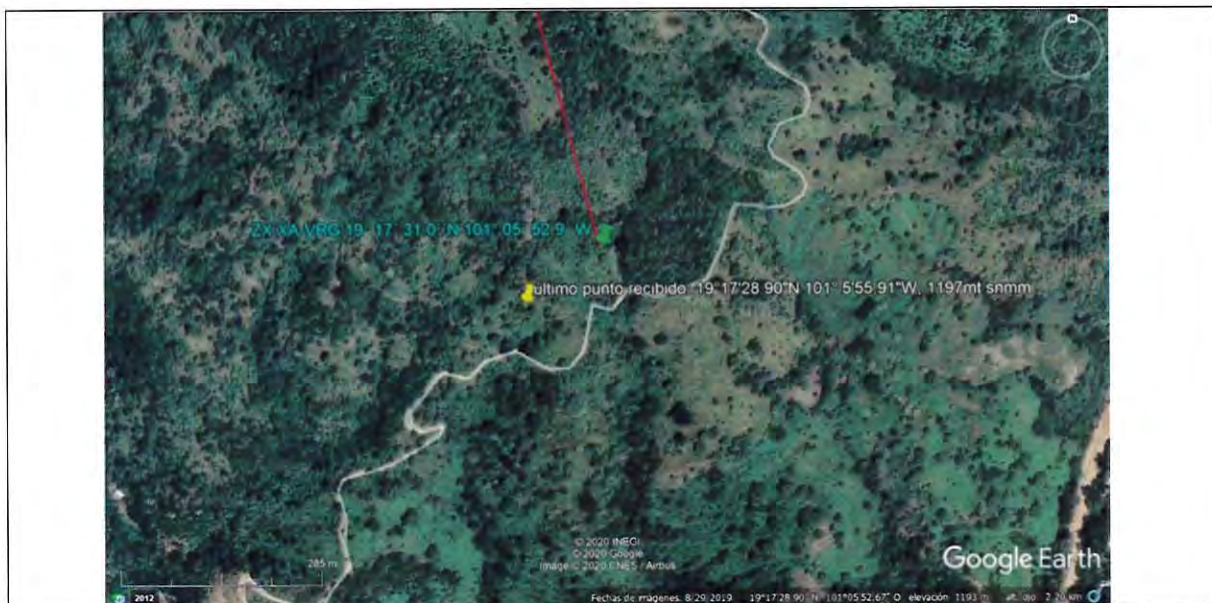
19°17'28.96"N 101°5'55.91"W ultima coordenada proporcionada por el sistema "Spidertrack".
