DICONSA S.A. DE C.V.
ALMACÉN RURAL NILTEPEC

REPORTE DE DAÑOS OCURRIDOS POR EL TERREMOTO EL PASADO 7 DE SEPTIEMBRE EN ALGUNAS
INSTALACIONES DE DICONSA S.A. DE C.V.

REPORTE DE DAÑOS OCURRIDOS EN EL SISMO EL PASADO 7 DE SEPTIEMBRE EN ALGUNAS DE LAS INSTALACIONES DE DICONSA S.A. DE C.V.

CROQUIS DEL INMUEBLE

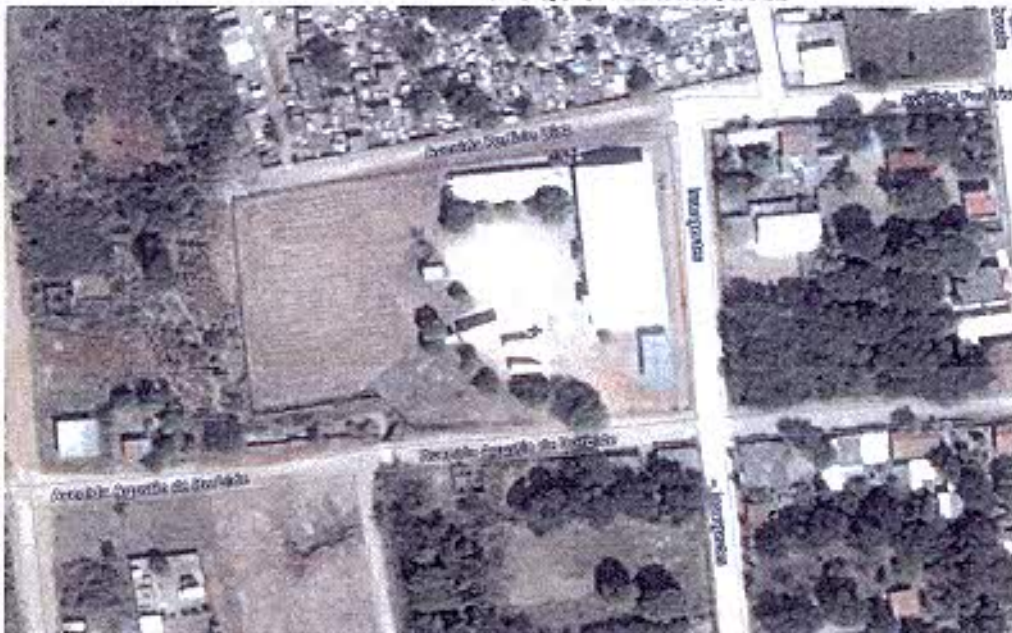
EL INMUEBLE SE UTILIZA PARA LA VENTA Y DISTRIBUCIÓN DE ALIMENTOS PERECEDEROS DE CANASTA BÁSICA. ESTE COMPRENDE DE CUATRO MÓDULOS CONSTRUIDOS APROXIMADAMENTE EN EL AÑO 1981, CON UNA EDAD DE 36 AÑOS A LA FECHA.
