OFICIO NO. SA/0776/2018

Derivado del comunicado 001/2018 en el cual en el punto número 2 solicitan remitir al INDAABIN, copia simple de los dictámenes estructurales correspondientes a los inmuebles federales, los cuales hayan sufrido daños por los sismos del mes de septiembre 2017.

- Dictamen estructural del Hospital General Dr. Daniel Gurria Urgell Tabasco
- Dictamen estructural de la Clínica de Medicina Familiar Casa Blanca ISSSTE Tabasco
- Dictamen estructural de la Clínica de Medicina familiar Cárdenas ISSSTE Tabasco
- Dictamen estructural de la Unidad de Medicina Familiar Frontera ISSSTE en el municipio de Centla Tabasco

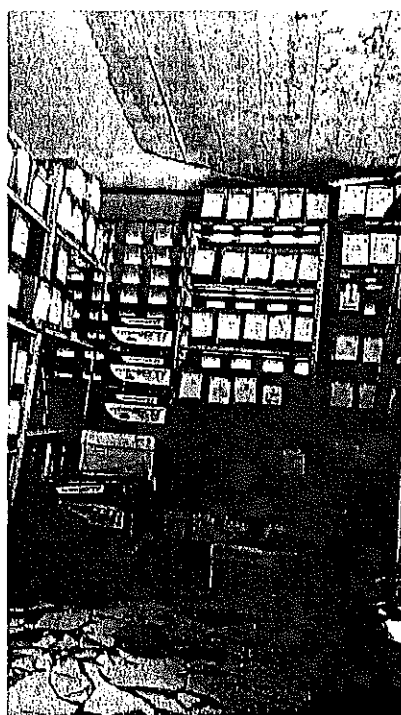
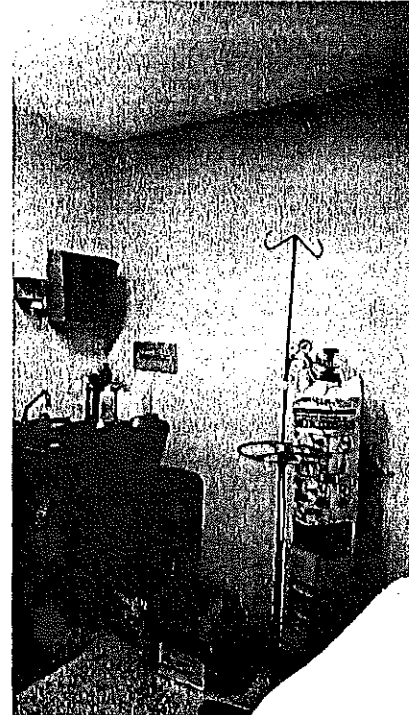
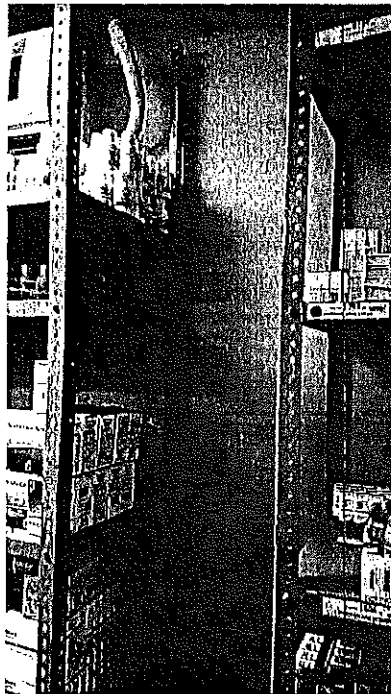
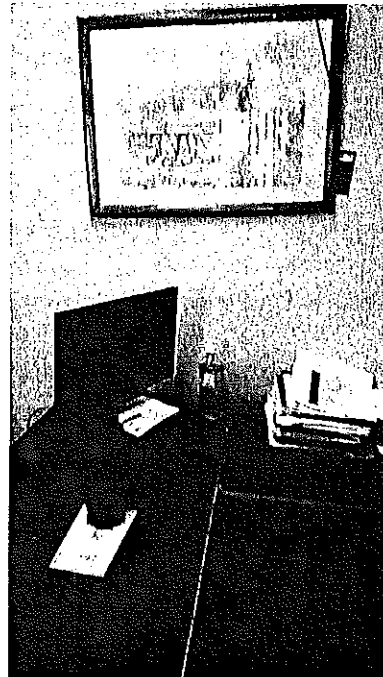
ANEXO FOTOGRÁFICO

Se observa desprendimiento de azulejos en muros, grietas en juntas verticales en muros, así mismo se observa muros de block de 10 y 15 cms de los cuales en su mayoría no presentan agrietamientos sin embargo se observan agrietamientos verticales en un porcentaje menor de dichos muros, grietas menores a 2mm y principalmente en Juntas constructivas, que no fueron recubiertas por materiales con propiedades elásticas, por lo que se recomienda, retirar aplanados agrietados, hasta encontrar muro de block o ladrillo, descubrir grietas, aplicación

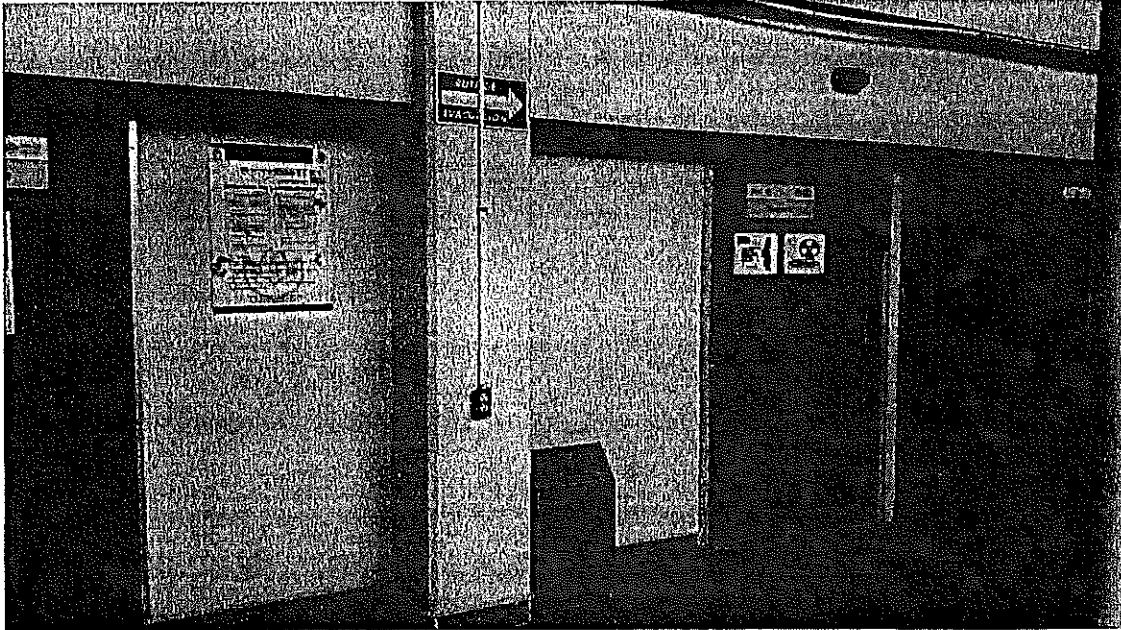
ANEXO FOTOGRÁFICO

Se observa desprendimiento de azulejos en muros, grietas en juntas verticales en muros, así mismo se observa muros de block de 10 y 15 cms de los cuales en su mayoría no presentan agrietamientos sin embargo se observan agrietamientos verticales en un porcentaje menor de dichos muros, grietas menores a 2mm y principalmente en juntas constructivas, que no fueron recubiertas por materiales con propiedades elásticas, por lo que se

recomienda, retirar aplanados agrietados, hasta encontrar muro de block o ladrillo, descubrir grietas, aplicación de sellador elástico en grietas, aplicación de mortero enriquecido con festerbond o producto similar, según especificaciones técnicas del producto, acabado en pasta o recubrimiento similar al existente y acabado en pintura vinil acrílica, loseta cerámica o acabado similar al existente.

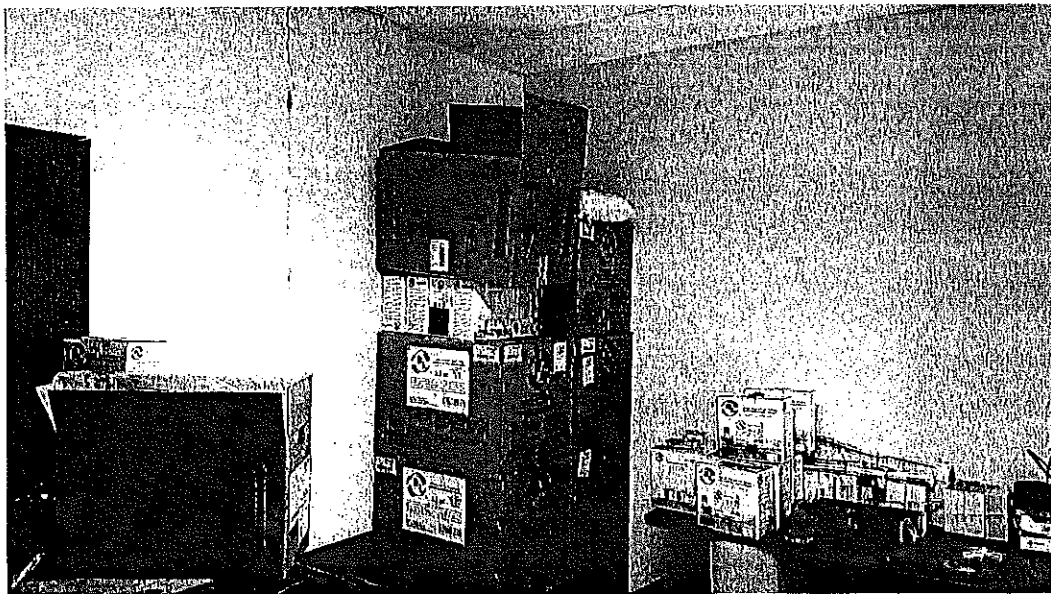
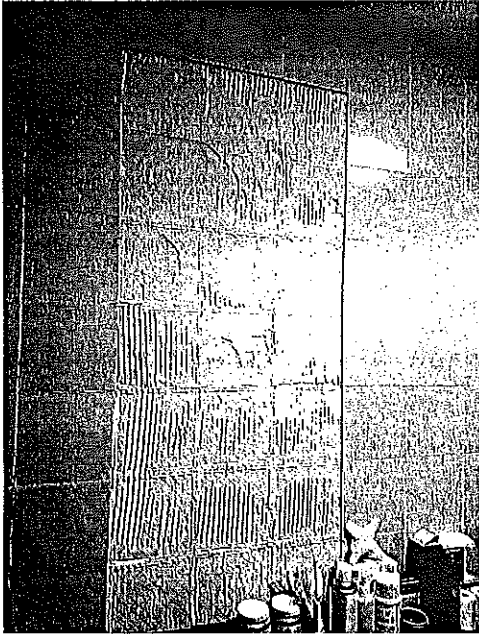
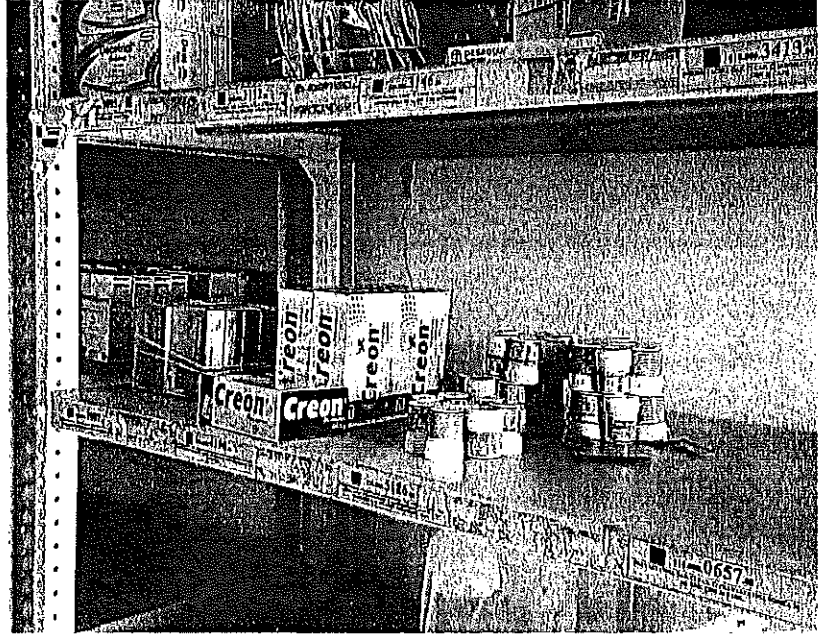
ANEXO FOTOGRÁFICO

Se observa desprendimiento de azulejos en muros, grietas en juntas verticales en muros y horizontales en la unión de cadenas con muros así mismo se observa muros de block de 10 y 15 cms de los cuales en su mayoría no presentan agrietamientos sin embargo se observan agrietamientos verticales en un porcentaje menor de dichos muros, grietas menores a 2mm y principalmente en juntas constructivas, que no fueron recubiertas por materiales

con propiedades elásticas, por lo que se recomienda, retirar aplanados agrietados, hasta encontrar muro de block o ladrillo, descubrir grietas, aplicación de sellador elástico en grietas, aplicación de mortero enriquecido con festerbond o producto similar, según especificaciones técnicas del producto, acabado en pasta o recubrimiento similar al existente y acabado en pintura vinil acrílica, loseta cerámica o acabado similar al existente.
