REPORTE DE DAÑOS OCURRIDOS DERIVADOS DEL SISMO REGISTRADO EL DÍA 19 DE SEPTIEMBRE DEL AÑO EN CURSO, EN LAS INSTALACIONES DE UNIDAD OPERATIVA MORELOS, UBICADO EN EL CARRETERA FEDERAL MÉXICO – CUAUTLA KM. 88, ATLATLAHUACAN C.P. 62840, EN EL ESTADO DE MORELOS.

REPORTE DE DAÑOS OCURRIDOS DERIVADOS EN EL SISMO EL PASADO 19 DE SEPTIEMBRE EN ALGUNAS DE LAS INSTALACIONES DE DICONSA S.A. DE C.V.

ALMACÉN RURAL ALPUYECA

REPORTE DE DAÑOS OCURRIDOS DERIVADOS DEL SISMO REGISTRADO EL DÍA 19 DE SEPTIEMBRE DEL AÑO EN CURSO, EN LAS INSTALACIONES DE EL ALMACÉN RURAL ALPUYECA, UBICADO EN EL CARRETERA FEDERAL CUERNAVACA - ACAPULCO, KM. 23.5, ALPUYECA, C.P. 62790, XOCHITEPEC MORELOS.

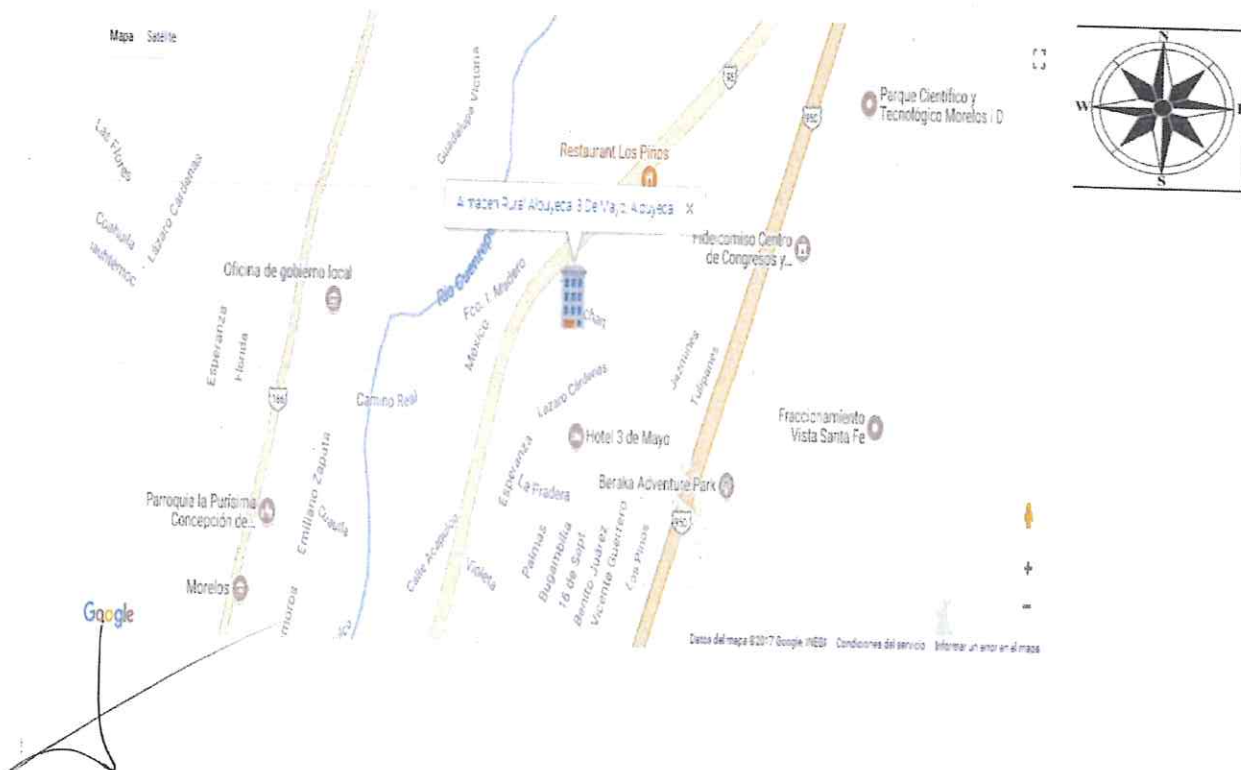
CROQUIS DEL INMUEBLE

EL INMUEBLE SE UTILIZA PARA TRABAJOS ADMINISTRATIVOS Y DE OPERACIONES RELACIONADAS CON LA VENTA, ALMACENAJE Y DISTRIBUCIÓN DE ABARROTES, LA CUAL SE ENCUENTRA DISTRIBUIDO EN DOS MÓDULOS, CON UNA PLANTA CADA MÓDULO, CONSTRUIDOS EN EL AÑO 1981 CON UNA EDAD DE 36 AÑOS A LA FECHA.

PRIMER MÓDULO: SE ENCUENTRAN LAS OFICINAS CONSTRUIDAS EN UN NIVEL, CON ÁREA DE BAÑOS, RECEPCIÓN, PRIVADOS, ESCALERAS DE ACCESO, ASÍ COMO SALA DE JUNTAS Y OFICINAS GENERALES O DE USO COMÚN.

SEGUNDO MÓDULO: NAVE INDUSTRIAL EDIFICADA EN UN NIVEL A DOBLE ALTURA UTILIZADA PARA ALMACENAMIENTO DE ALIMENTOS EMPACADOS (ABARROTES EN GENERAL). CUENTA EN ÁREAS EXTERIORES CON PATIO CON PISO DE CONCRETO ARMADO, TERMINADO ESCOBILLADO, CON DOS CASETAS DE VIGILANCÍA.

LA CONSTRUCCIÓN SE LLEVO A CABO EN UN TERRENO PLANO DE FORMA IRREGULAR EN SUS DIMENSIONES.

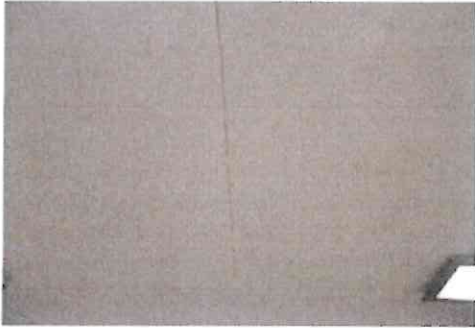
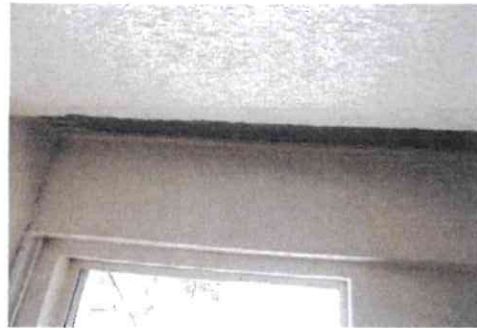
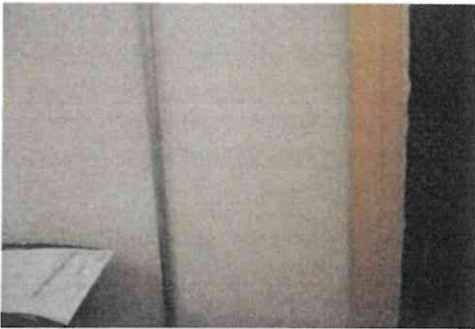
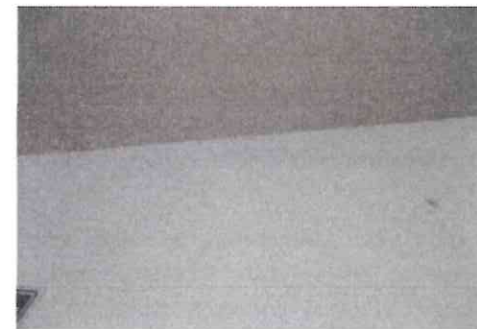
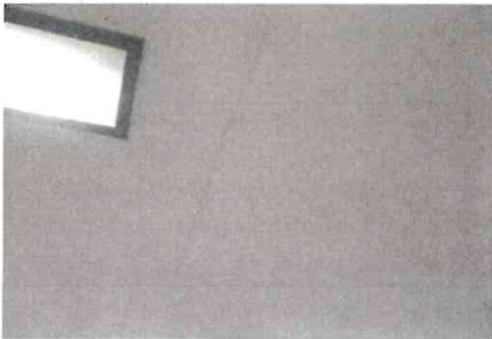
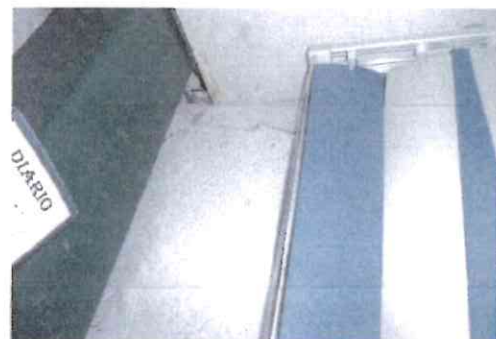
REPORTE FOTOGRÁFICO

1.- TRABAJOS DE REPARACIÓN DE FISURAS, DE TIROL PLANCHADO, RETIRO DEL AREA DAÑAD, ETC. EN DIVERSOS PRIVADOS, EN EL INTERIOR DEL EDIFICIO DE OFICINAS.

3.- REPARACIÓN DE PLAFÓN EN DIVERSAS ÁREAS DEL INTERIOR DEL EDIFICIO DE OFICINAS.
