REPORTE DE DAÑOS OCURRIDOS POR EL TERREMOTO EL PASADO 7 DE SEPTIEMBRE EN ALGUNAS  
INSTALACIONES DE DICONSA S.A. DE C.V.

**REPORTE DE DAÑOS**

**DICONSA S.A. DE C.V. UNIDAD OPERATIVA ISTMO- COSTA.**

REPORTE DE DAÑOS OCURRIDOS EN EL SISMO EL PASADO 7 Y 23 DE SEPTIEMBRE EN ALGUNAS DE LAS INSTALACIONES DE DICONSA S.A. DE C.V.

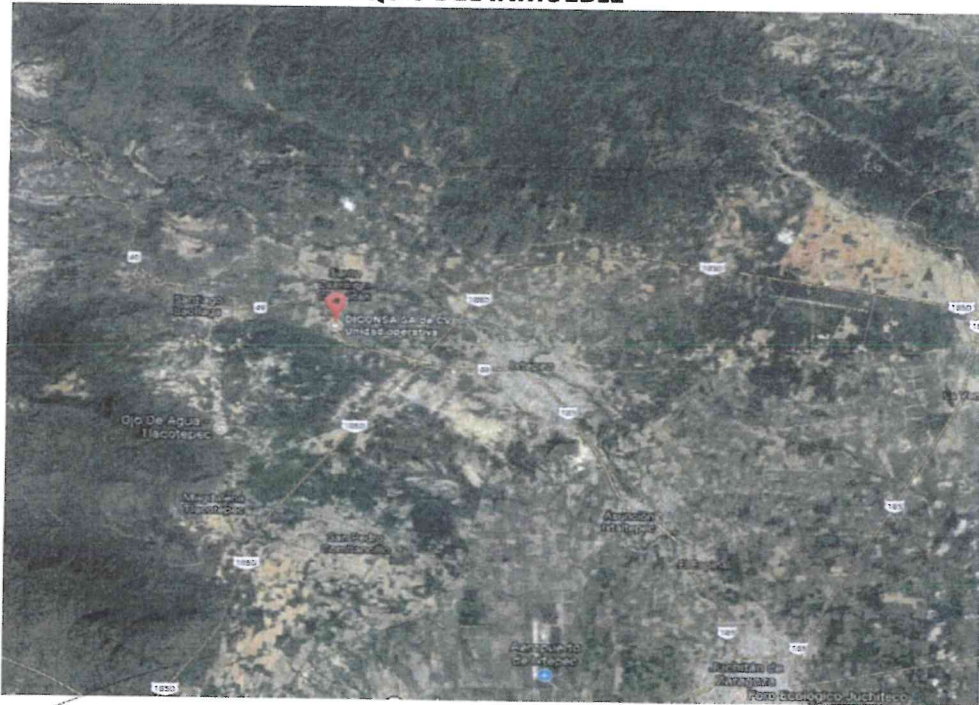
### **CROQUIS DEL INMUEBLE**

EL INMUEBLE SE UTILIZA PARA LA VENTA DE ALIMENTOS PERECEDEROS DE CANASTA BÁSICA, EL CUÁL  
COMPRENDE DE DOS MÓDULOS CONSTRUIDOS EN EL AÑO 2014, CON UNA EDAD DE 3 AÑOS A LA FECHA.

**PRIMER MÓDULO:** SE ENCUENTRAN LAS OFICINAS CONSTRUIDAS EN DOS NIVELES, CON ÁREA DE BAÑOS,  
RECEPCIÓN, VARIOS PRIVADOS, ESCALERAS INTERIORES DE ACCESO, ASÍ COMO SALAS DE JUNTAS Y  
OFICINAS GENERALES.

**SEGUNDO MÓDULO:** CONSTA DE NAVE INDUSTRIAL, EDIFICADA EN UN NIVEL A DOBLE ALTURA, UTILIZADA  
PARA EL ALMACENAMIENTO DE ALIMENTOS EMPACADOS (ABARROTÉS EN GENERAL).

CUENTA CON PATIO DE MANIOBRAS, CON PISO DE CONCRETO ARMADO, TERMINADO ESCOBILLADO Y CASSETA DE VIGILANCIA, ESTA CONSTRUIDO EN UN TERRENO PLANO IRREGULAR.
