## **CONMEMORACIÓN DE LOS SISMOS DE SEPTIEMBRE DE 2017**

Registros sísmicos, simulación de terremotos, deslizamientos, movimiento fuerte del terreno y comportamiento estructural

# Deslizamientos y derrumbes durante los sismos de septiembre de 2017

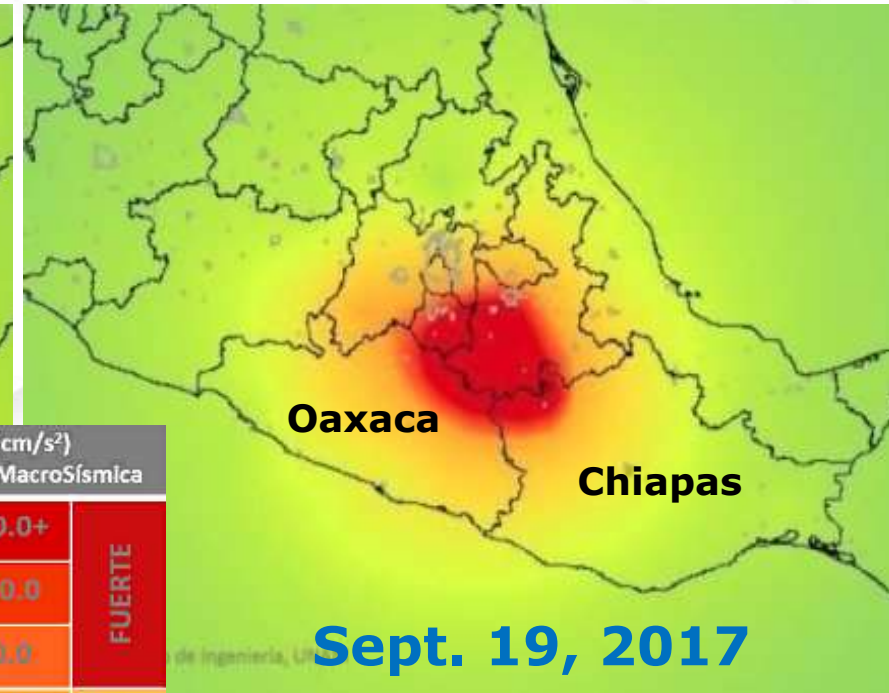
Magnitud 7.1 <  
Límites Morelos-Puebla  
Sismo intraplaca  
Falla normal  
120 km de la CDMX

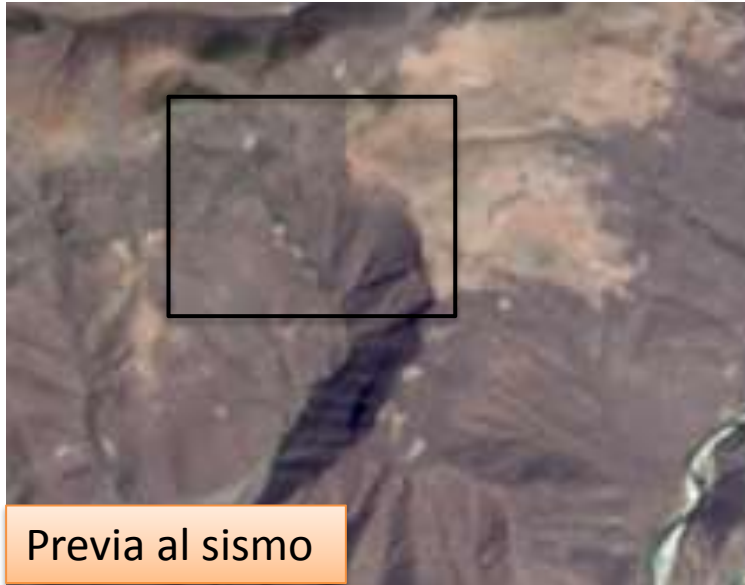
Previa al sismo

La identificación de posibles deslizamientos se obtuvo con base en:

- 1) Cambio en respuesta espectral.
- 2) Forma
- 3) Pendiente (Orientación)

Imágenes correspondientes al mpio. de Ixcamilpa de Gro., Pue.

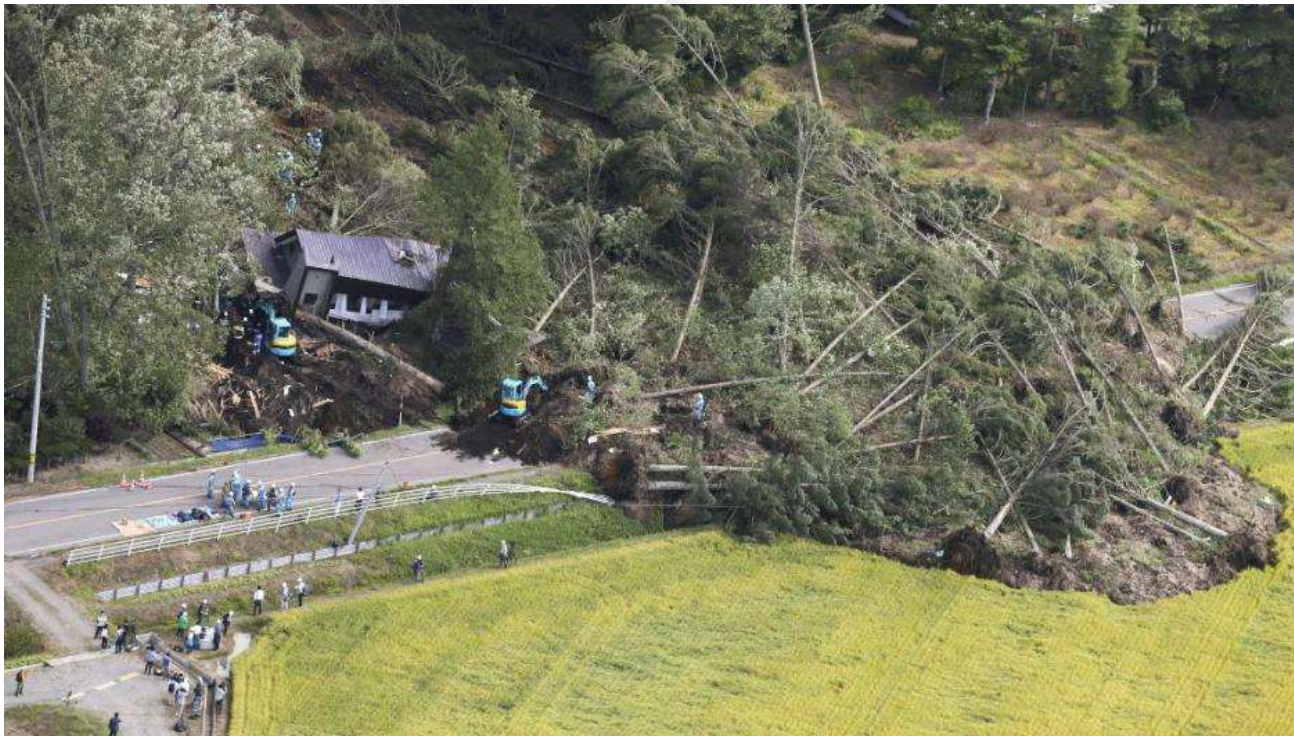
## Terremoto en Japón

- Los **deslizamientos** de tierra resultantes de este terremoto dejaron un gran número de viviendas afectadas.

Foto tomada el 6 de septiembre de 2018 desde un avión. Muestra los deslizamientos en Atsuma, Hokkaido.  
Fuente: CNN
