Ciudad de México, 27 de julio de 2018

CENTRO S.C.O.P.  
AV. UNIVERSIDAD Y XOLA S/N  
INMUEBLE UBICADO EN:  
CENTRO NACIONAL S.C.T.  
EJE 4 SUR XOLA No. 1561,  
COL. NARVARTE  
DELEGACION BENITO JUÁREZ

Se trata del inmueble inició su construcción en 1954 para las instalaciones del Centro Médico del Instituto Mexicano del Seguro Social (IMSS). Durante 3 años la obra negra quedó a la intemperie hasta que fue comprado por la Secretaría de Comunicaciones y Transportes (SCOP), inaugurándose en 1957. Hasta antes del sismo de septiembre de 2017 albergaba las oficinas de dicha Secretaría. Actualmente se encuentra desalojado. Está constituido por varios edificios que para fines de este dictamen se identifican como: Cuerpo A (Ala "A1" Oriente y "A2" Poniente), Cuerpo B (Ala "B1" Norte y "B2" Sur), Cuerpo C (Norte), Cuerpo D (Sur) y Grupo de Cuerpos E (Sur). Se hace la aclaración que el conjunto de la SCOP cuenta con otros inmuebles pero que están ubicados en otros predios adyacentes con direcciones diferentes, entre ellos se destacan la Torre Principal de eje Lázaro Cárdenas No. 567 y el Gimnasio en Av. Universidad S/N, los cuales no se incluyen en este dictamen.

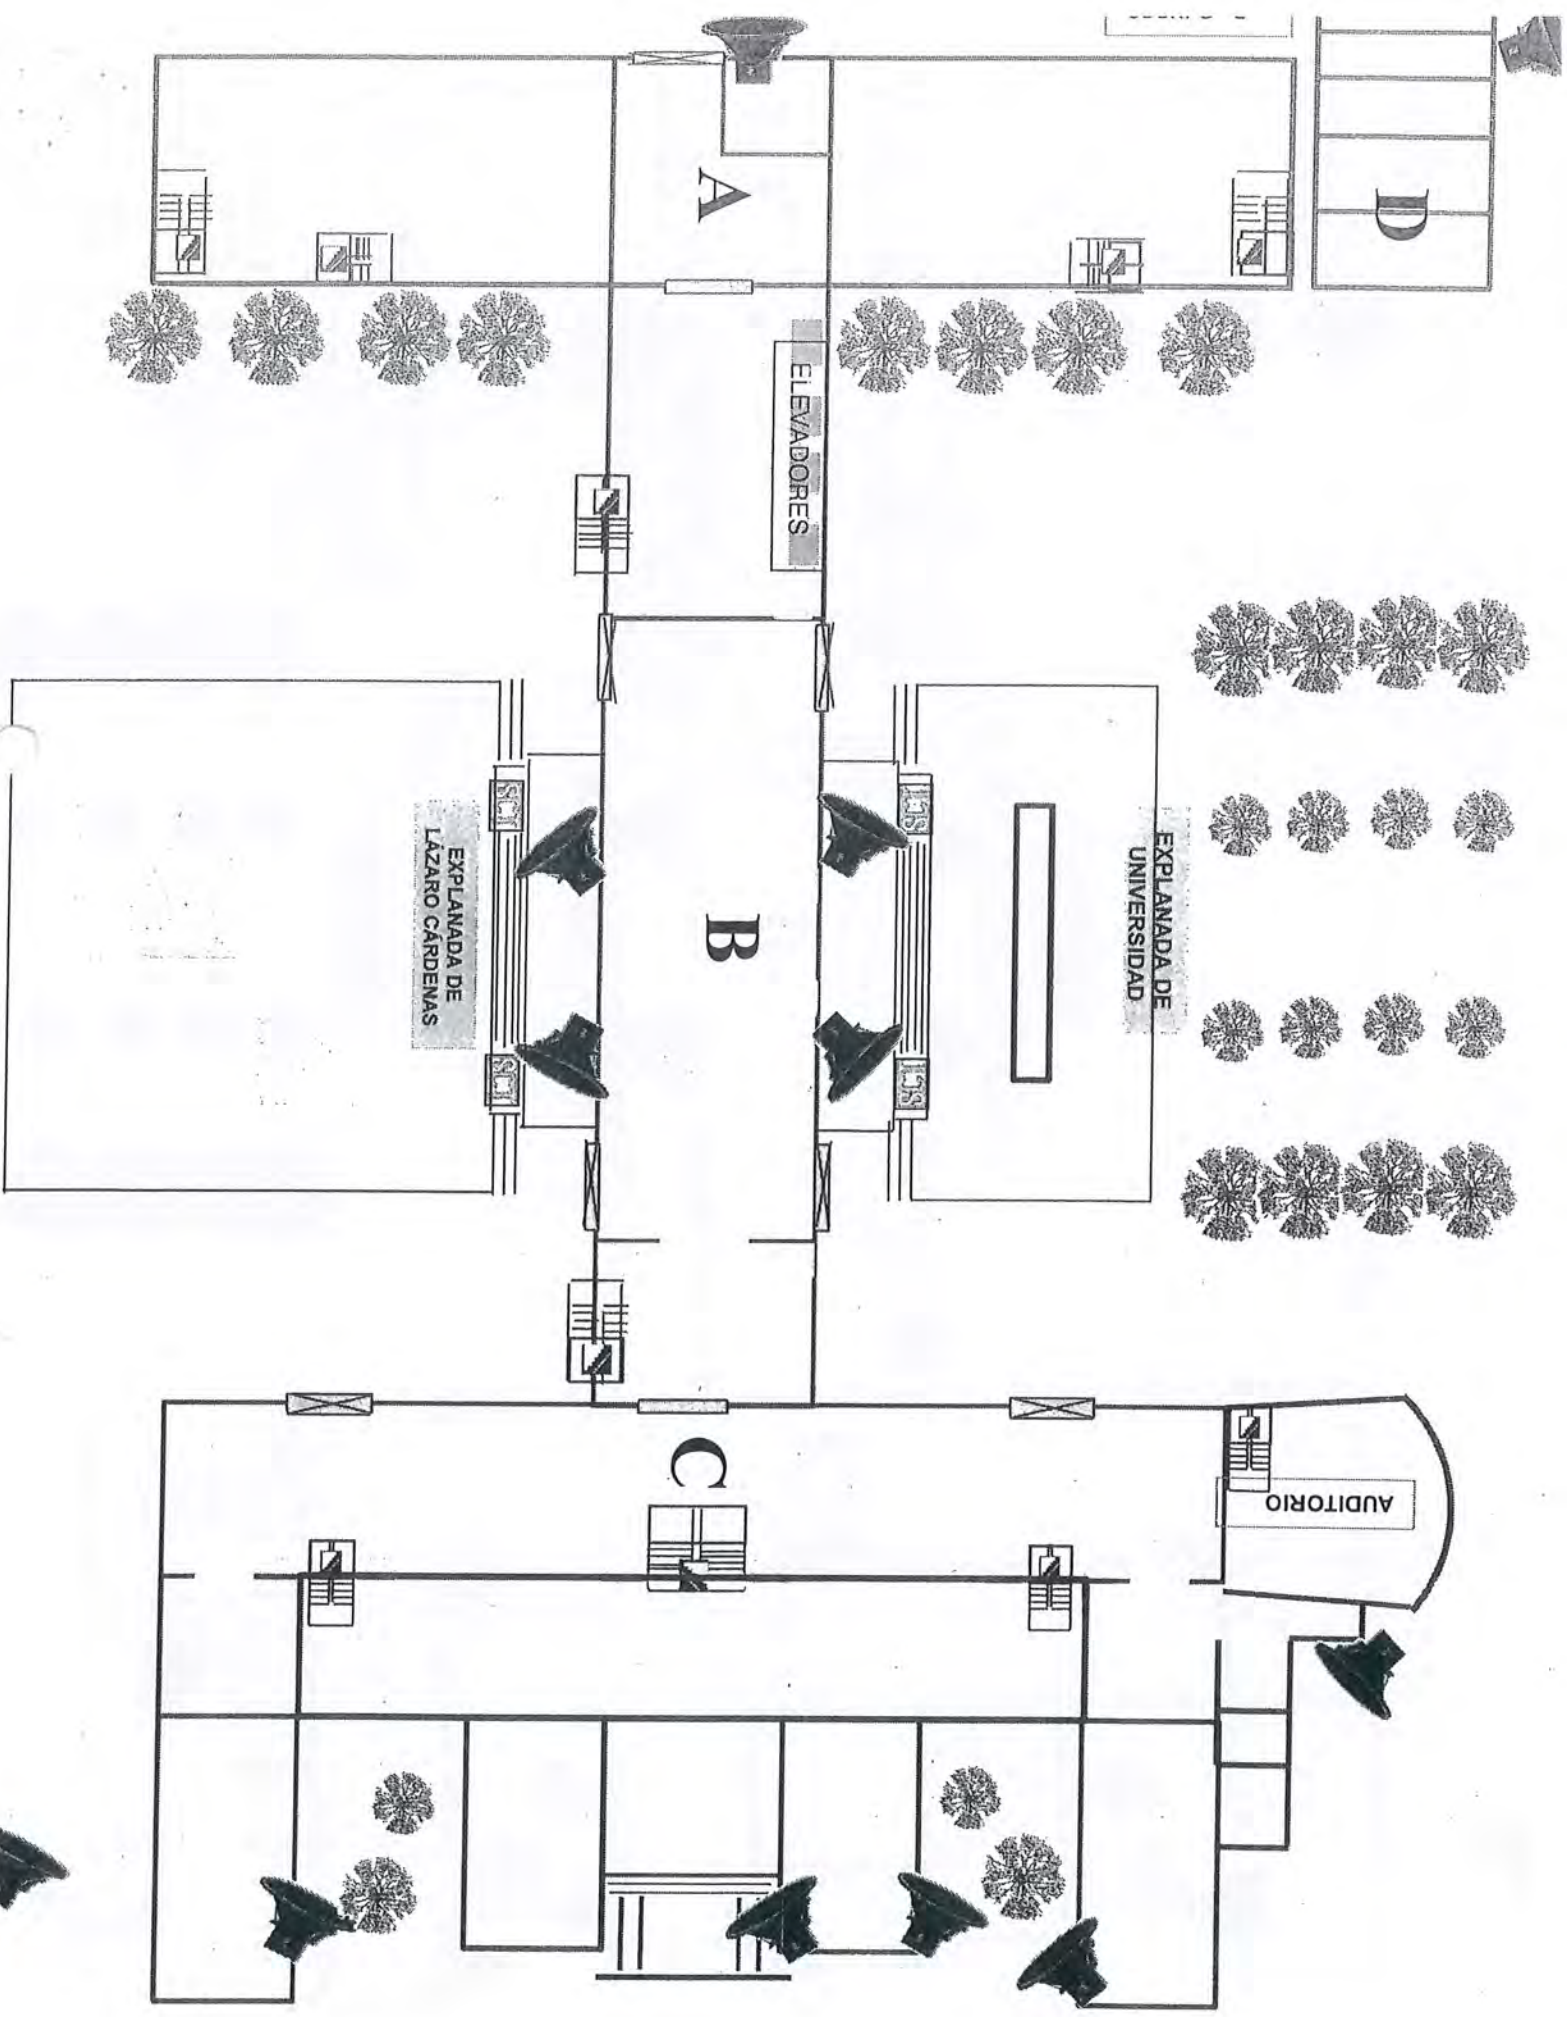
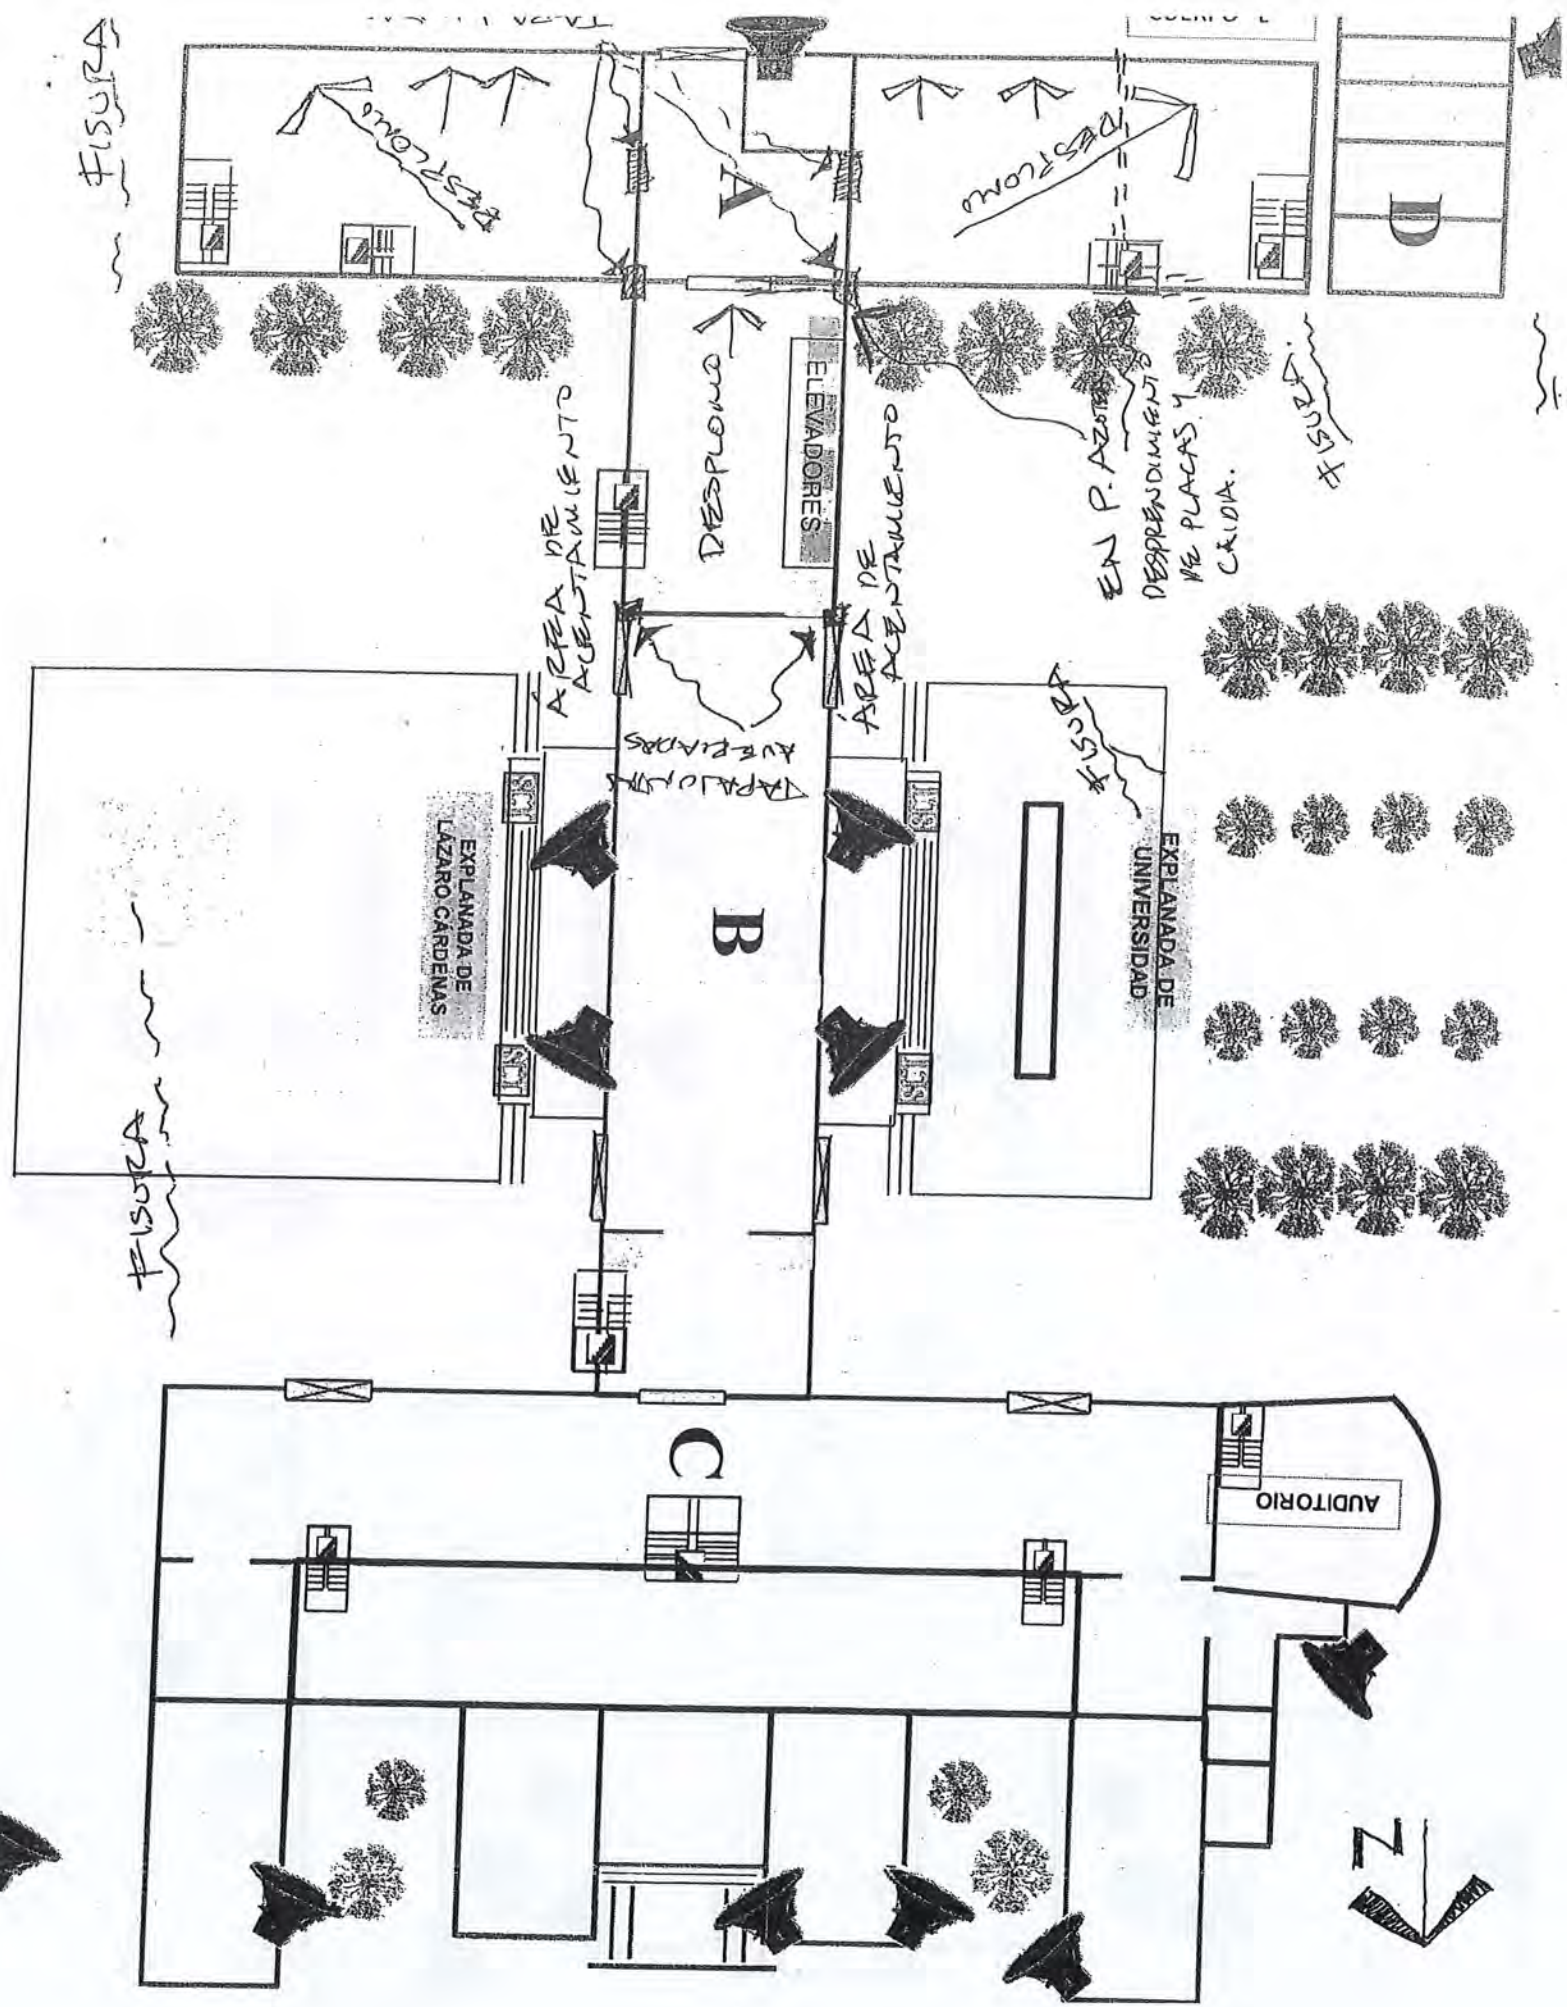
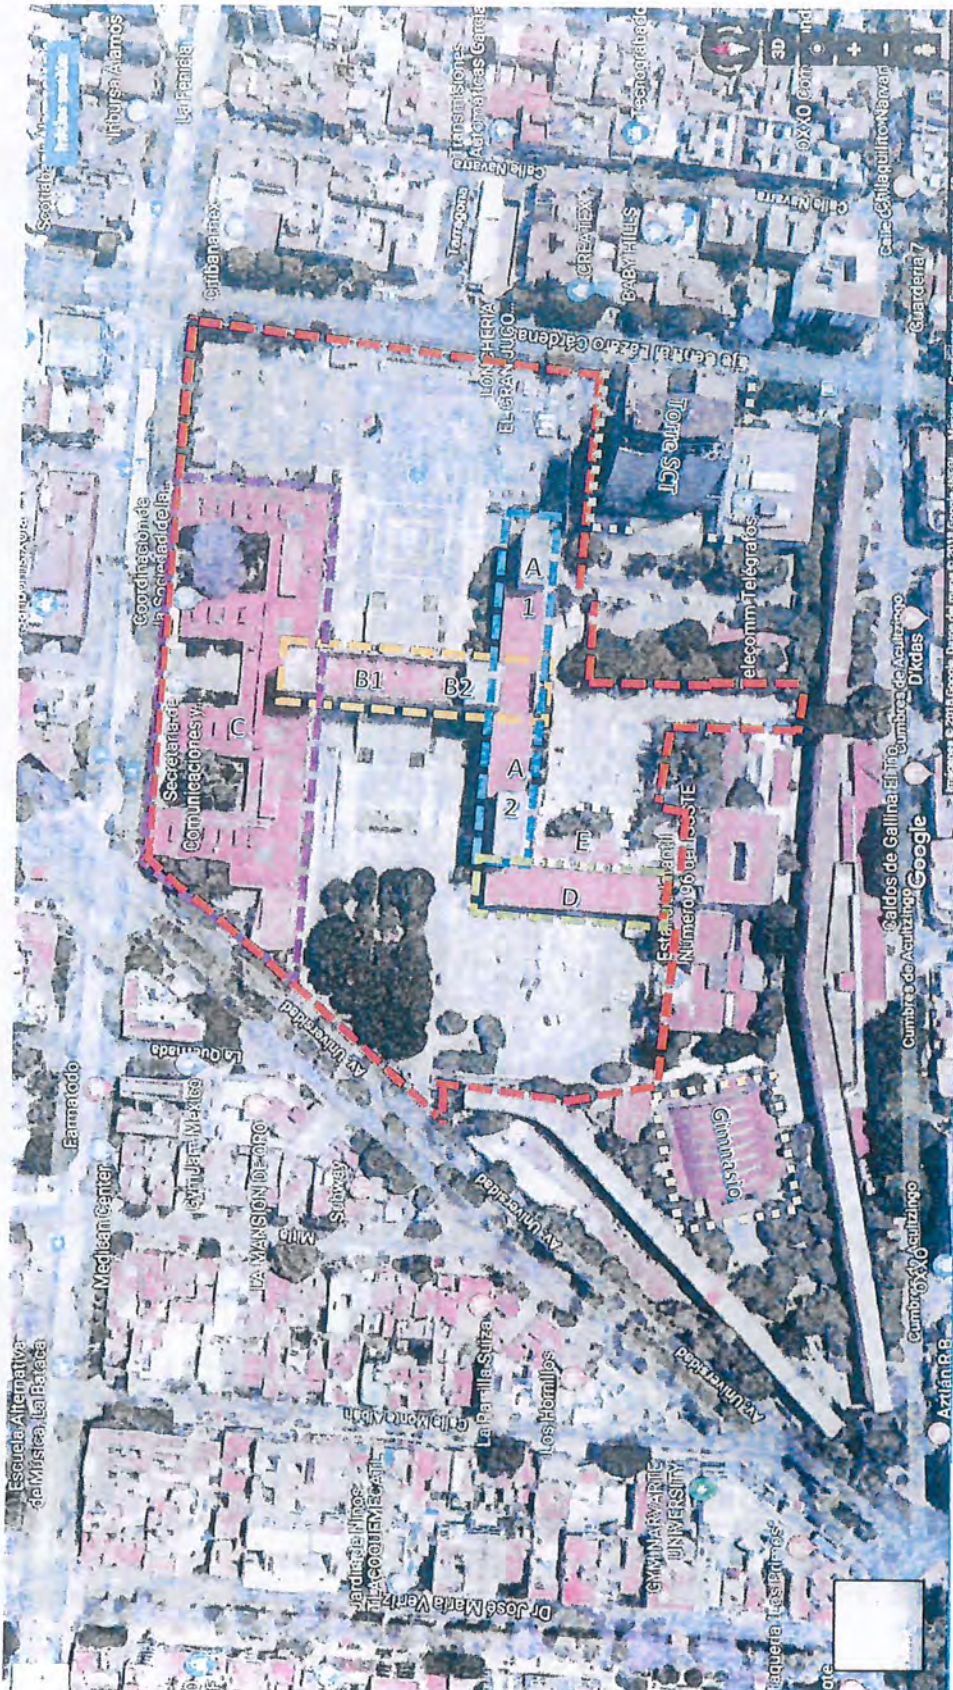
EDIFICIOS:

"A1" ORIENTE

"E" SUR

- El cuerpo A originalmente era de 11 niveles, desde 1986 es de seis niveles y está constituido por dos Alas: el Ala "A1" Oriente y el ala "A2" Poniente, separadas mediante juntas constructivas por lo que son estructuralmente independientes. Ambas alas cuenta en sus extremos con sus respectivas torres de 40 m de altura, lo cual genera una excentricidad de cargas. Ambas alas están estructuradas mediante marcos rígidos metálicos de perfiles y vigas I, con contraventeos metálicos; las columnas centrales están recubiertas con concreto de sección cuadrada; el sistema de entepiso es a base de losas macizas y el techo es a base de losacero; las escaleras son de concreto adosados a muros y losas. La cimentación es por medio de un cajón de concreto sobre pilotes de punta. Algunos de estos pilotes son parte de proyecto original y algunos otros son parte de la recimentación a la que fue sometido después del sismo de 1985. Las juntas constructivas entre edificios cuentan con neopreno y tapajuntas metálicos.

- El **cuerpo B** de origen también era de 11 niveles, actualmente es de seis niveles. Está constituido por dos Alas: el Ala "B1" Norte y el ala "B2" Sur, separadas mediante juntas constructivas por lo que son estructuralmente independientes. Después del sismo de 1985 le demolieron cinco niveles, con la recuperación de Murales adosados a la estructura mediante placas sujetas a bastidores metálicos y bastidores de recubrimiento de panel W repellados. Su estructuración y cimentación es análoga a la del cuerpo A.

- El **cuerpo C** es de dos niveles y tiene forma de "E" en planta. Está estructurado por marcos rígidos metálicos de perfiles y vigas I, con contraventeos, las columnas centrales son de perfil metálico recubiertas con concreto de sección cuadrada; el sistema de entrepiso y techo es a base de losa maciza de concreto; las escaleras son de concreto adosados a muros y losas, la cimentación es por medio de un cajón de concreto conformado por muros perimetrales y centrales, contratrabes y losa fondo.

- El **cuerpo D** es de cuatro niveles de forma rectangular en planta, está estructurado por medio de marcos rígidos metálicos de perfiles y vigas I, con contraventeos, las columnas centrales son de perfil metálico recubiertas con concreto de sección cuadrada, el sistema de entrepiso y techo es a base de losa maciza de concreto, las escaleras son de concreto adosados a muros y losas, escalera de emergencia constituida por perfiles de acero estructural y placa antiderrapante en los escalones y descansos con recubrimiento de perfiles de aluminio, la cimentación es por medio de un cajón de concreto y pilotes.

- El **grupo de cuerpos E** es un conjunto de un solo nivel, los cuales cuentan con diferentes sistemas de estructuración entre los que destacan muros de carga de mampostería de tabique rojo recocido, losa de concreto como sistema de techo y cimentación superficial; también se encuentran sistema de paneles ligeros en muros y techumbre, simplemente apoyados en una losa de desplante; además de la combinación de estos dos métodos de edificación.

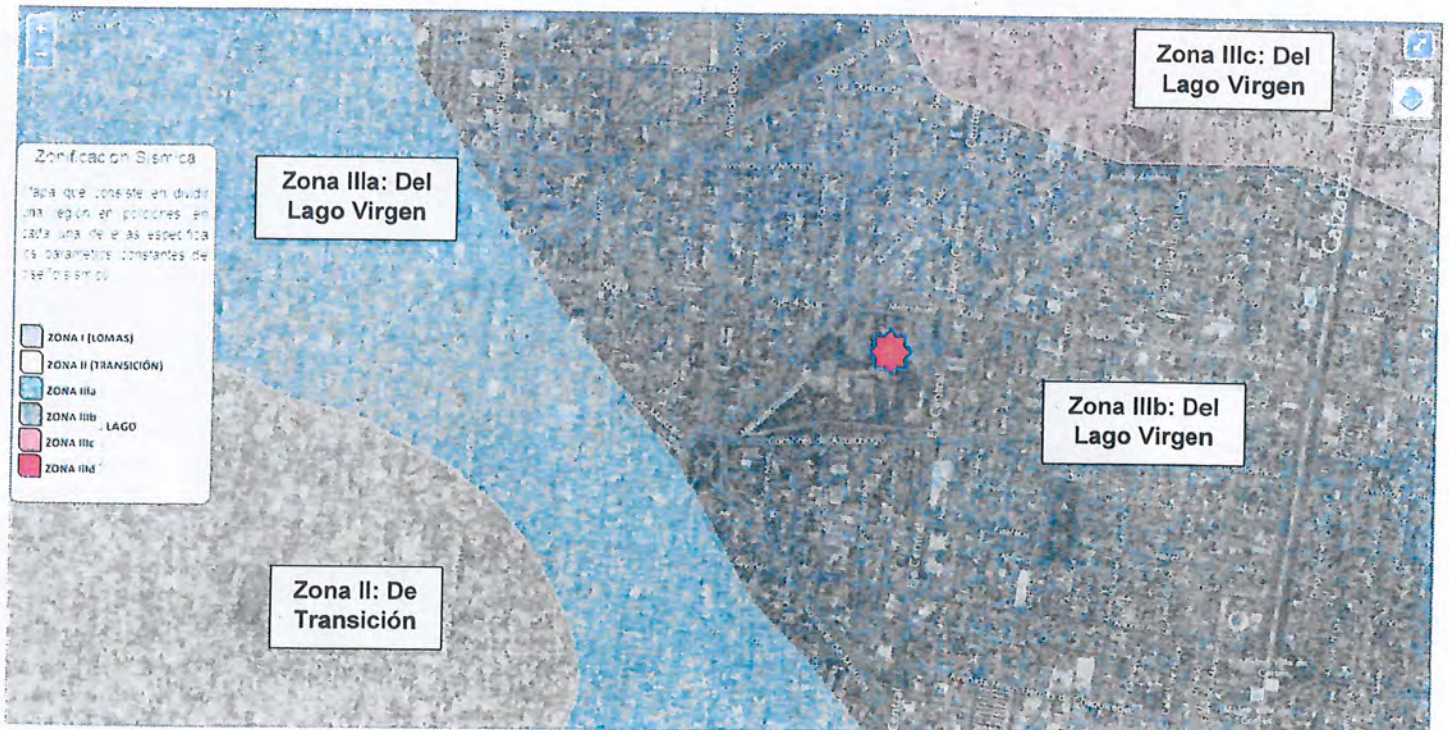
**DE ACUERDO A LA ZONIFICACIÓN GEOTÉCNICA DEL REGLAMENTO DE CONSTRUCCIONES DEL D.F. EL INMUEBLE SE LOCALIZA EN LA ZONA IIIa o DE LAGO VIRGEN.**
