**PROYECTO DE CONSERVACIÓN DE CARRETERAS MEDIANTE EL
ESQUEMA ASOCIACIÓN PÚBLICO PRIVADA
APP MATEHUALA – SALTILLO
PARA EL PERIODO 2017-2027**

I. Descripción del Proyecto y Viabilidad Técnica del mismo

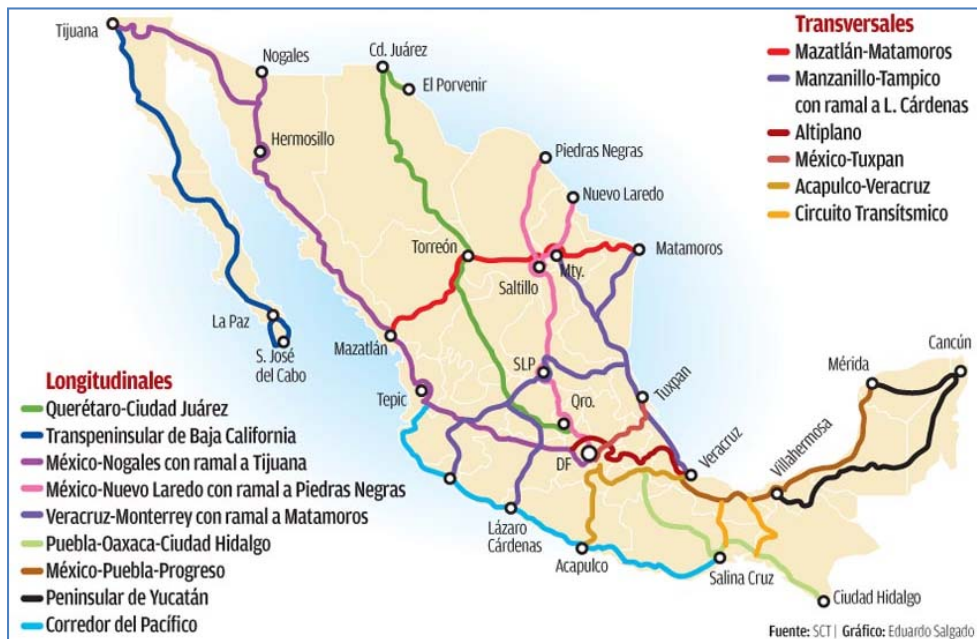
El Programa Sectorial de Comunicaciones y Transportes 2013-2018 define 15 corredores carreteros, que en distintos puntos del país conectan el Océano Atlántico con el Pacífico (Corredores Transversales) y a las fronteras del norte con el sur (Corredores Longitudinales). Entre estos corredores se desplaza el tránsito más importante de viajeros, comercio y comunicaciones.

La red de carreteras de México consta de tres ejes norte-sur; uno a lo largo de la costa del Pacífico, compuesto por las carreteras México - Nogales, Transpeninsular y México - Chetumal; otro en el centro, que incluye las vías Querétaro - Ciudad Juárez; y el tercero en la región noreste compuesto por las carreteras México - Nuevo Laredo y Veracruz - Monterrey. Un eje enlaza Ciudad de México con Yucatán. Los ejes transversales conectan entre sí estos ejes básicos.
