**PROYECTO DE CONSERVACIÓN DE CARRETERAS MEDIANTE EL  
ESQUEMA ASOCIACIÓN PÚBLICO PRIVADA  
APP TEXCOCO – ZACATEPEC  
PARA EL PERIODO 2017-2027**

**I. Descripción del Proyecto y Viabilidad Técnica del mismo**

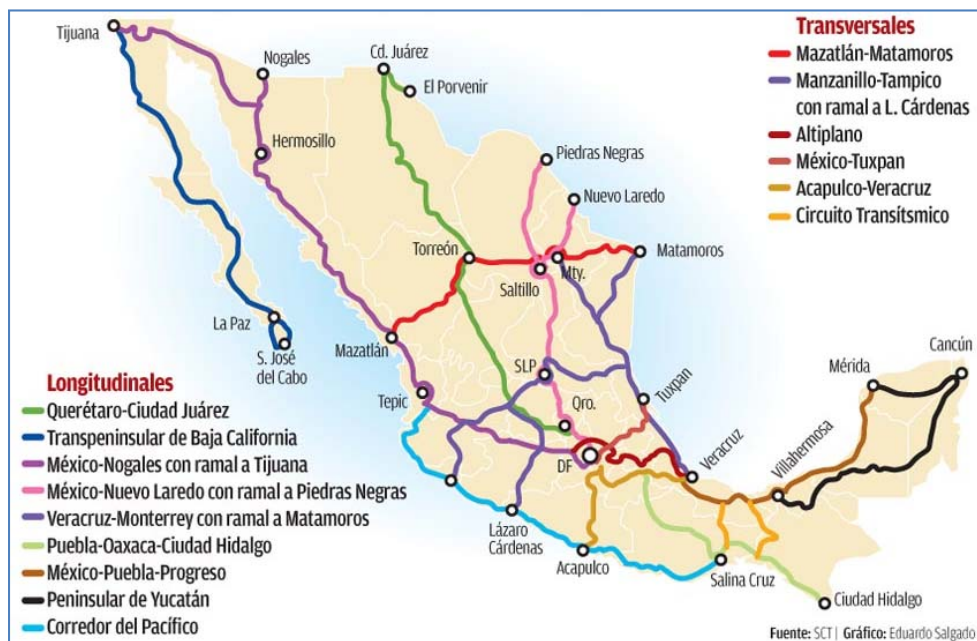
El Programa Sectorial de Comunicaciones y Transportes 2013-2018 define 15 corredores carreteros, que en distintos puntos del país conectan el Océano Atlántico con el Pacífico (Corredores Transversales) y a las fronteras del norte con el sur (Corredores Longitudinales). Entre estos corredores se desplaza el tránsito más importante de viajeros, comercio y comunicaciones.

La red de carreteras de México consta de tres ejes norte-sur; uno a lo largo de la costa del Pacífico, compuesto por las carreteras México - Nogales, Transpeninsular y México - Chetumal; otro en el centro, que incluye las vías Querétaro - Ciudad Juárez; y el tercero en la región noreste compuesto por las carreteras México - Nuevo Laredo y Veracruz - Monterrey. Un eje enlaza Ciudad de México con Yucatán. Los ejes transversales conectan entre sí estos ejes básicos.
