**PROYECTO DE CONSERVACIÓN DE CARRETERAS MEDIANTE EL
ESQUEMA ASOCIACIÓN PÚBLICO PRIVADA
APP ARRIAGA - TAPACHULA
PARA EL PERIODO 2018-2028**

I. Descripción del Proyecto y Viabilidad Técnica del mismo

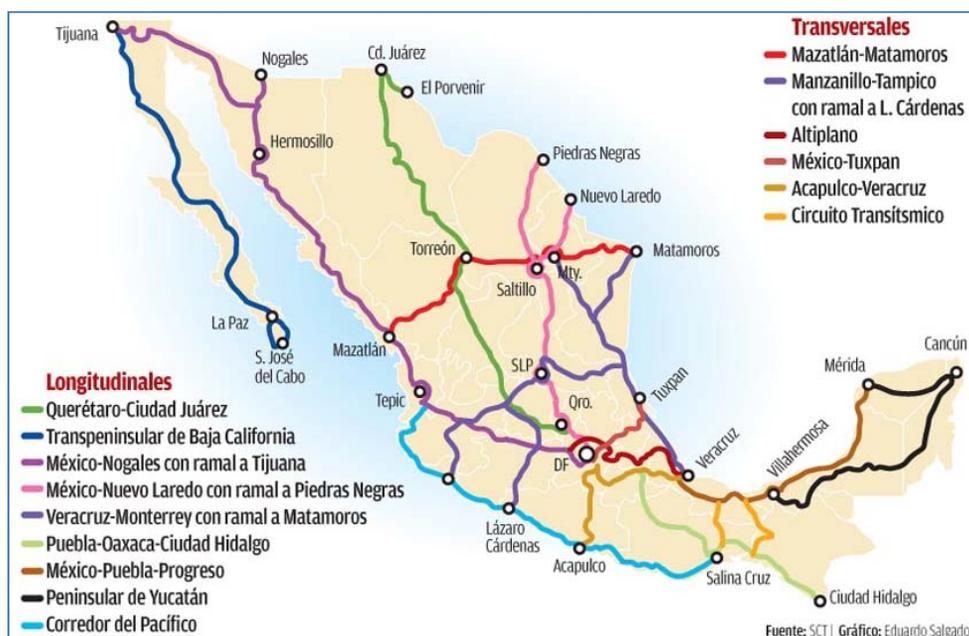
Principales corredores de transporte

Los corredores de transporte vienen definidos por el mayor movimiento de carga y pasajeros a través de la red de carretera y ferroviaria del país; siendo los ejes troncales que conectan los principales puertos del país y los cruces fronterizos, además de proveer accesibilidad a las principales ciudades capitales de las 32 entidades que conforman la República Mexicana.

El Programa Sectorial de Comunicaciones y Transportes 2013-2018 define 15 corredores carreteros, que en distintos puntos del país conectan el Océano Atlántico con el Pacífico (Corredores Transversales) y a las fronteras del norte con el sur (Corredores Longitudinales). Entre estos corredores se desplaza el tránsito más importante de viajeros, comercio y comunicaciones.

La red de carreteras de México consta de tres ejes norte-sur; uno a lo largo de la costa del Pacífico, compuesto por las carreteras México - Nogales, Transpeninsular y México - Chetumal; otro en el

centro, que incluye las vías Querétaro - Ciudad Juárez; y el tercero en la región noreste compuesto por las carreteras México - Nuevo Laredo y Veracruz - Monterrey. Un eje enlaza Ciudad de México con Yucatán. Los ejes transversales conectan entre sí estos ejes básicos.

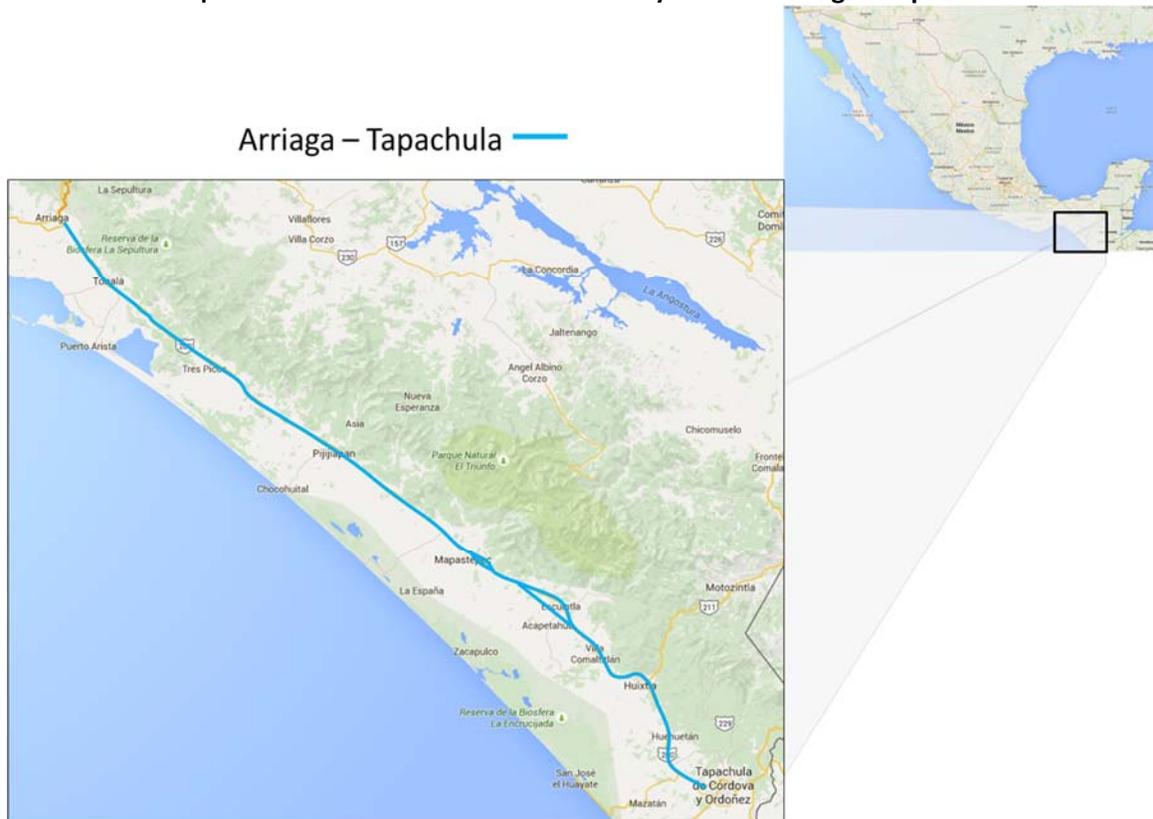
Figura 1. Ubicación del APP Arriaga - Tapachula

El APP Arriaga - Tapachula consta de un tramo carretero, correspondiente a la carretera MEX 200 (Arriaga - Tapachula), que inicia en el libramiento de Arriaga en el kilómetro 47+000 y termina en el Libramiento Sur de la Ciudad de Tapachula en el kilómetro 283+500, que atraviesa la carretera costera del Estado de Chiapas; subdividiéndose en los segmentos que se muestran en la Tabla 1, contando con una longitud lineal de 236.50 km y con una meta anual de 473.00 km equivalentes de conservación. En la figura 1 se muestra el Plano de Ubicación del Tramo Carretero.

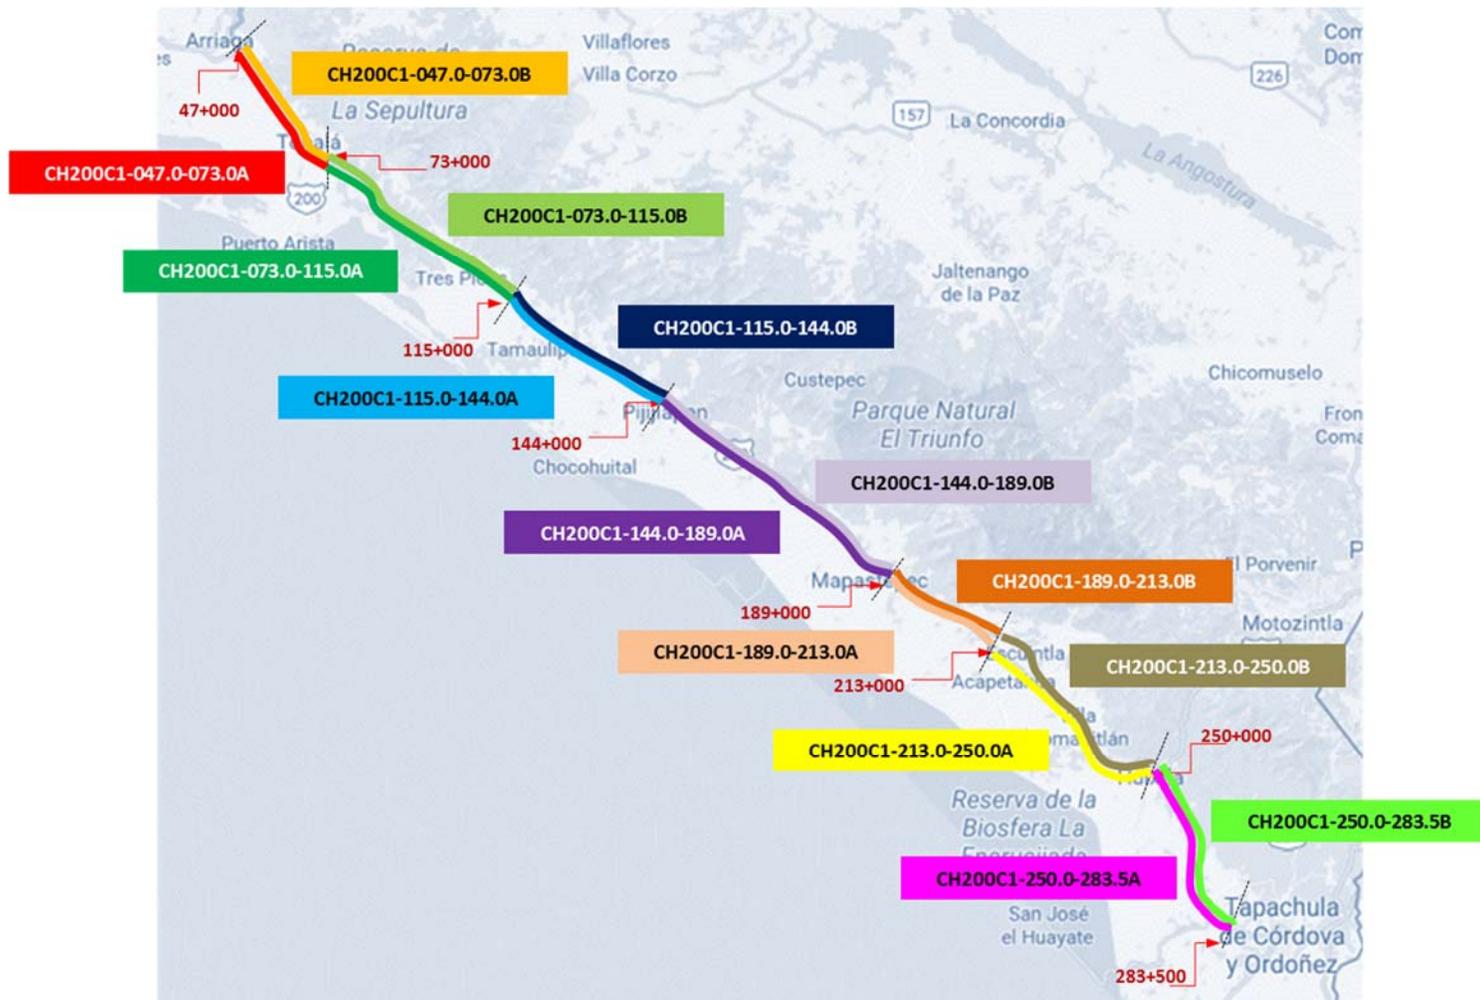
Figura 2. Croquis de segmentación del tramo carretero.

Con base en los análisis efectuados a toda la infraestructura que compone el paquete carretero, se elaboró una subdivisión de los tramos carreteros, considerando tramos de longitud variable y características homogéneas de acuerdo a las características del tránsito vehicular, condiciones de los pavimentos (tipo de estructuración, IRI, roderas, deterioros, etc.), con base en la información

En la Figura 2 se detalla de manera gráfica los tramos de pago para el APP Arriaga - Tapachula.
