**PROYECTO DE CONSERVACIÓN DE CARRETERAS MEDIANTE EL  
ESQUEMA ASOCIACIÓN PÚBLICO PRIVADA  
APP CAMPECHE - MÉRIDA  
PARA EL PERIODO 2018-2028**

**I. Descripción del Proyecto y Viabilidad Técnica del mismo**

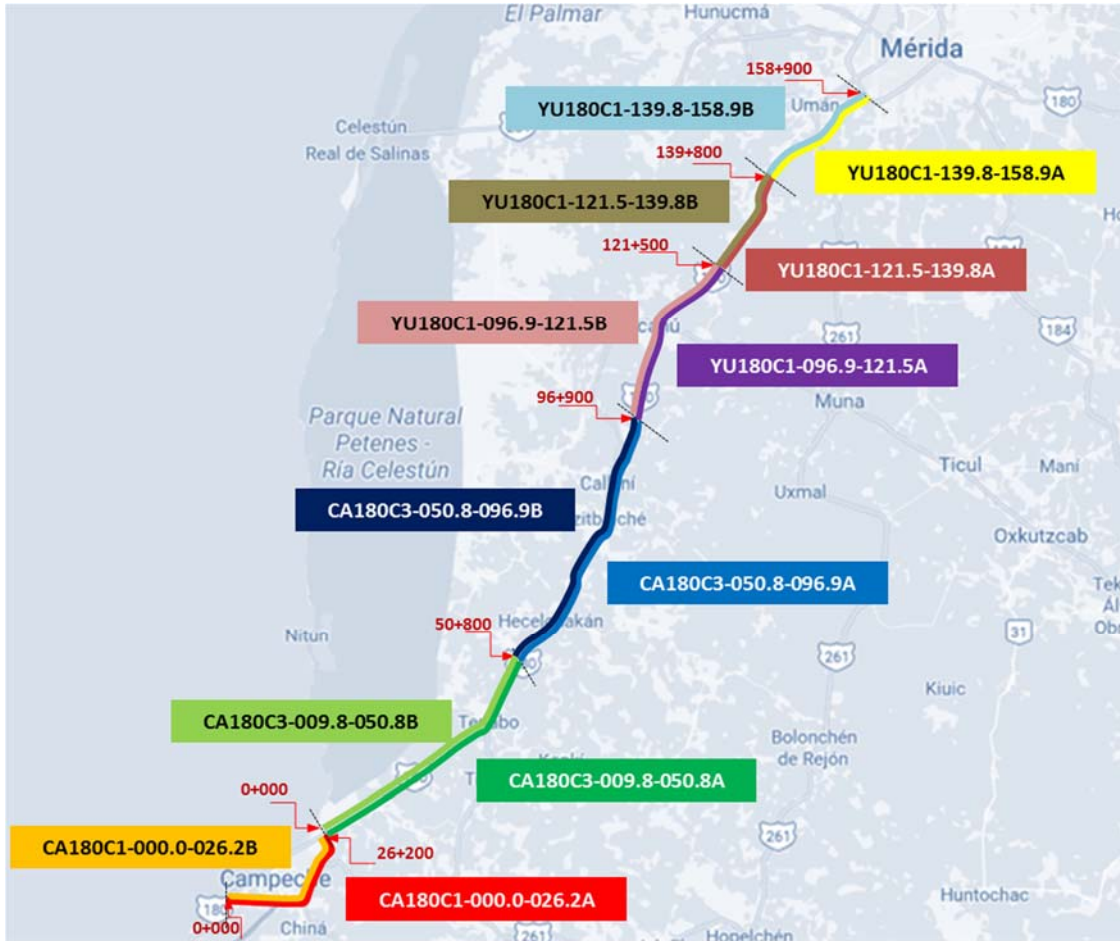
**Figura 2.** Croquis de segmentación del tramo carretero.

En la Figura 2 se detalla de manera gráfica los tramos de pago para el APP Campeche - Mérida.

Con base en los análisis efectuados a toda la infraestructura que compone el paquete carretero, se elaboró una subdivisión de los tramos carreteros, considerando tramos de longitud variable y características homogéneas de acuerdo a las características del tránsito vehicular, condiciones de los pavimentos (tipo de estructuración, IRI, roderas, deterioros, etc.), con base en la información disponible del paquete carretero APP Campeche - Mérida, la cual se ha detallado en los apartados precedentes.
