### **Dictamen de Verificación de Calidad de Obra Pública relativa al Contrato núm. LPI-OP-DCAGI-SC-052-17**

**Entidad:** Grupo Aeroportuario de la Ciudad de México, S.A. de C.V.

**Tipo de revisión:** Verificación de Calidad

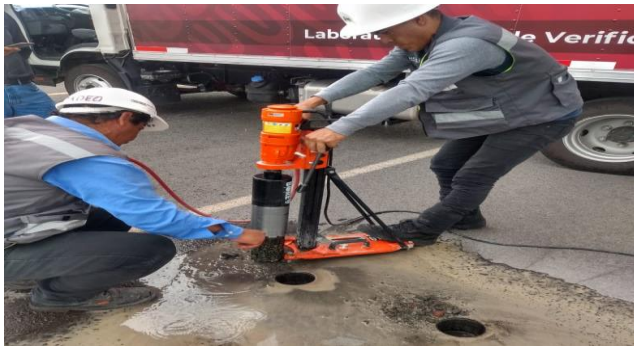
En las ilustraciones 1 y 2 se muestra la extracción de especímenes en la carpeta asfáltica del eje 1, en los cadenamientos 11+820, 13+600, 14+600, 15+500, 16+000, 17+200 y 18+400, para determinar sus características.

*Ilustración 1. Extracción del espécimen.*

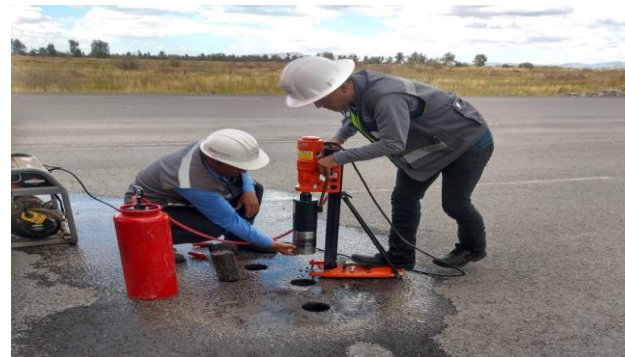
*Ilustración 2. Muestra realizada sobre el eje 1.*

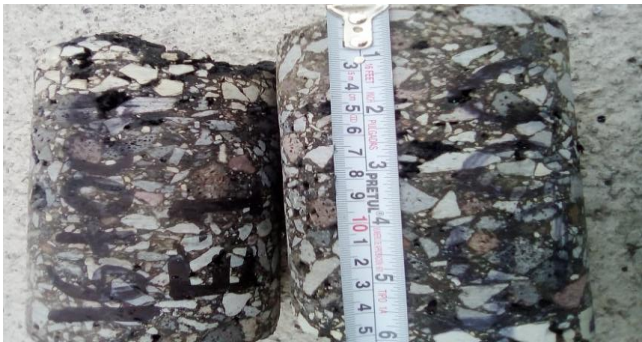
En las ilustraciones 3 y 4 se aprecia la medición del espesor y preparación de la muestra para determinar su contenido asfáltico.

*Ilustración 3. Medición del espesor de la carpeta asfáltica.*

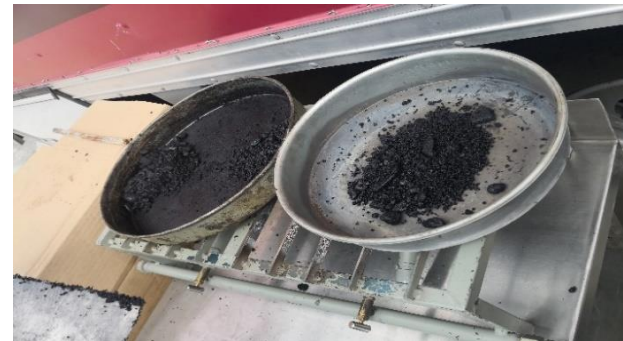
*Ilustración 4. Preparación del espécimen de asfalto.*

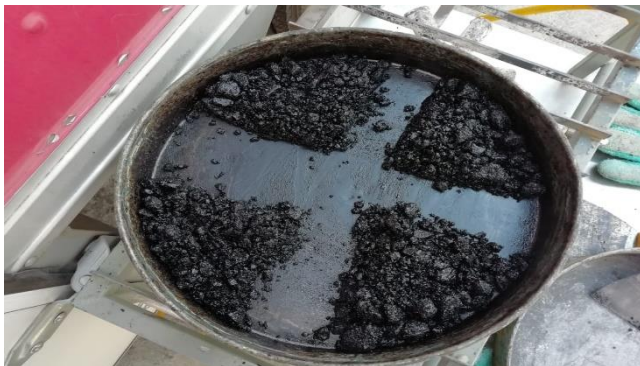
Después de disgregar el material y realizar el cuarteo se procedió a realizar el lavado de asfalto para determinar su contenido asfáltico, como se aprecia en las ilustraciones 5 y 6.

*Ilustración 5. Cuarteo para obtener una muestra representativa del espécimen.*

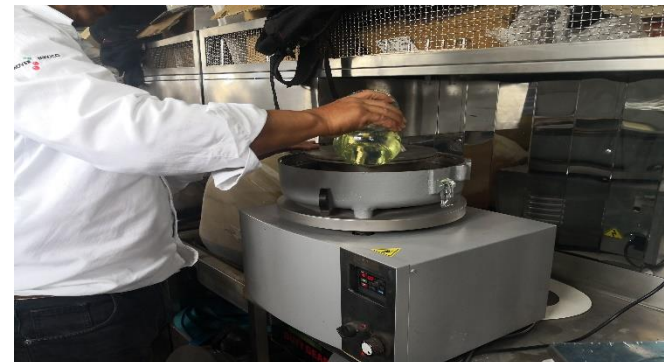
*Ilustración 6. Determinación del contenido asfáltico.*

El contenido de asfalto del diseño Marshall de septiembre de 2018 establece un porcentaje de 7.30% de cemento asfáltico, el cual constituye 142.50 kg/m<sup>3</sup> de mezcla compacta; sin embargo, del cadenamamiento 17+200 al 18+400 se presenta un porcentaje de 6.5%, el cual constituye 130.10 kg/m<sup>3</sup> de mezcla compacta. Por lo tanto, dicha sección incumple el porcentaje establecido.

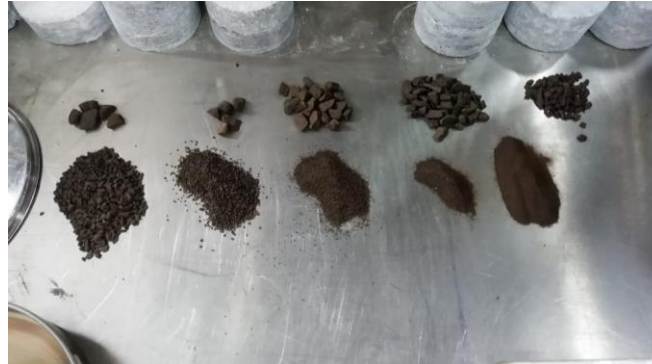
En la ilustración 7 se aprecia la determinación del análisis granulométrico.

*Ilustración 7. Determinación del análisis granulométrico.*

Respecto al análisis granulométrico se concluyó que cumple con lo establecido en el diseño Marshall proporcionado por la entidad; asimismo los agregados pétreos presentan características homogéneas.
