### **Dictamen de Verificación de Calidad de Obra Pública relativa al Contrato núm. LPI-OP-DCAGI-SC-052-17**

**Entidad:** Grupo Aeroportuario de la Ciudad de México, S.A. de C.V.

**Tipo de revisión:** Verificación de Calidad

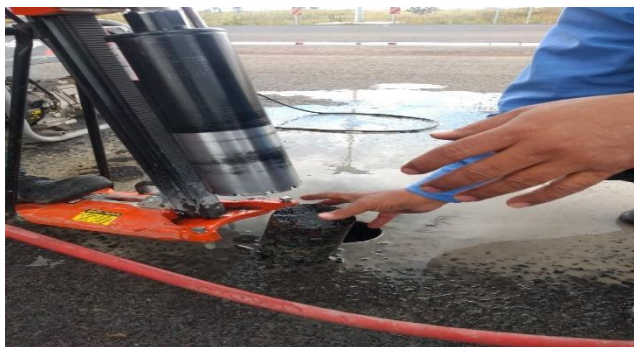
En las ilustraciones 1 y 2 se muestra la extracción de especímenes en la carpeta asfáltica del eje 3, en los cadenamientos 0+100, 31+380, 33+200, 33+800, 34+400, 35+600 y 36+800, para determinar sus características.

*Ilustración 1. Extracción del espécimen.*

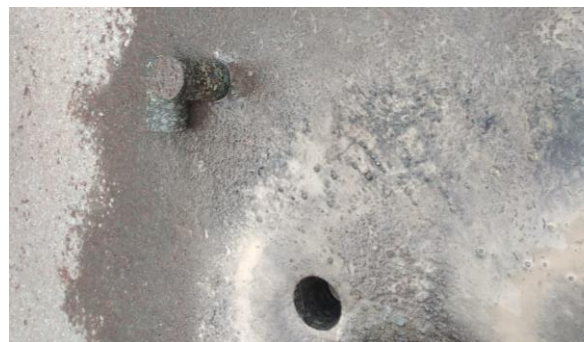
*Ilustración 2. Muestra realizada sobre el eje 3.*

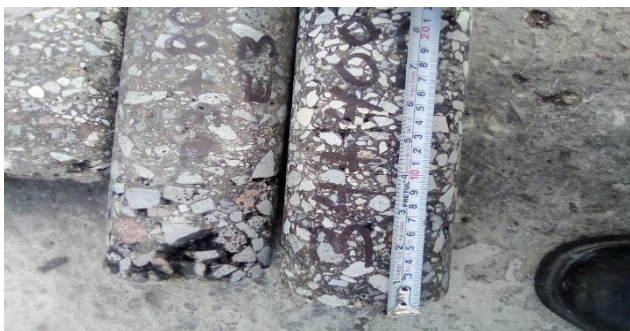
En las ilustraciones 3 y 4 se aprecia la medición del espesor y preparación de la muestra para determinar su contenido asfáltico.

*Ilustración 3. Medición del espesor de la carpeta asfáltica.*

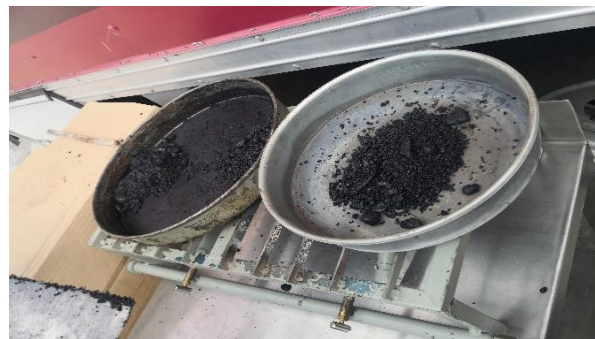
*Ilustración 4. Preparación del espécimen de asfalto.*

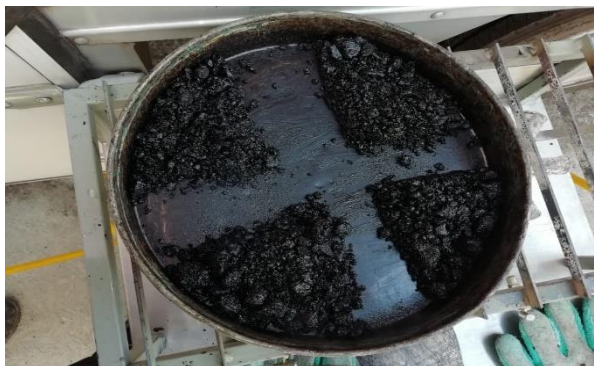
Después de disgregar el material y realizar el cuarteo se procedió a realizar para determinar su contenido asfáltico, como se aprecia en las ilustraciones 5 y 6.

*Ilustración 5. Cuarteo para obtener una muestra representativa del espécimen.*

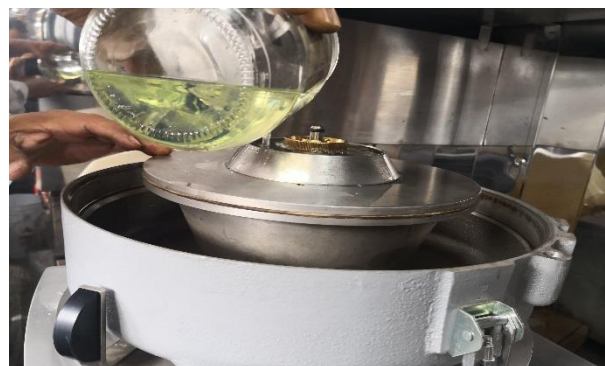
*Ilustración 6. Determinación del contenido asfáltico.*

El contenido de asfalto del diseño Marshall de septiembre de 2018 establece un porcentaje de 7.30% de cemento asfáltico, el cual constituye 142.50 kg/m<sup>3</sup> de mezcla compacta; sin embargo, del cadenamiento 33+200 al 33+800 se presenta un porcentaje de 6.47%, el cual constituye 130.87 kg/m<sup>3</sup> de mezcla compacta. Por lo tanto dicha sección incumple el porcentaje establecido.

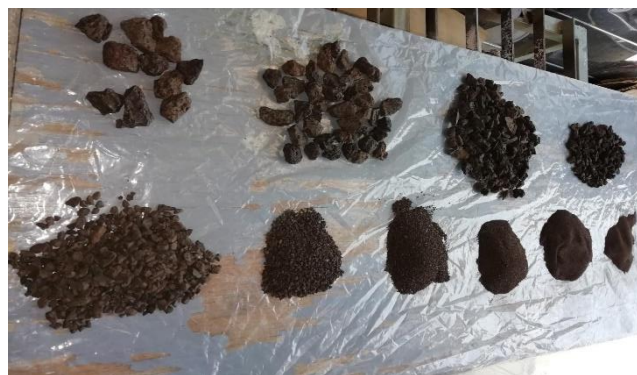
En la ilustración 7 se aprecia la determinación del análisis granulométrico.

*Ilustración 7. Determinación del análisis granulométrico.*

Respecto al análisis granulométrico se concluyó que cumple con lo establecido en el diseño Marshall proporcionado por la entidad; asimismo los agregados pétreos presentan características homogéneas.
