**Dictamen de Verificación de Calidad de Obra Pública relativa al Contrato núm. LPI-OP-DCAGI-SC-052-17**

**Entidad:** Grupo Aeroportuario de la Ciudad de México, S.A. de C.V.

**Tipo de revisión:** Verificación de Calidad

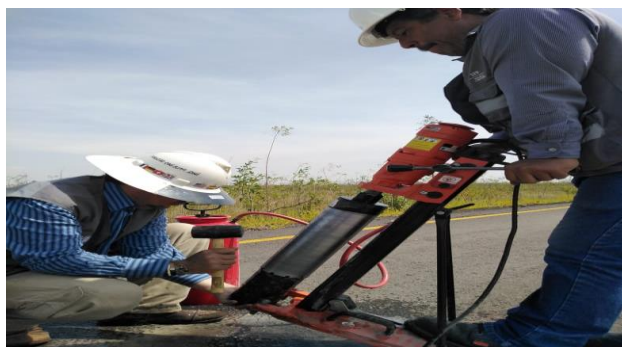
En las ilustraciones 1 y 2 se muestra la extracción de especímenes en la carpeta asfáltica del eje 8, en los cadenamientos 82+400, 83+200 y 81+800, para determinar su características.

Ilustración 1. Extracción del espécimen.

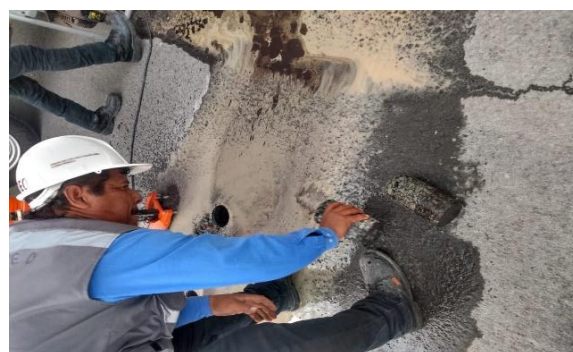
Ilustración 2. Muestra realizada sobre el eje 8.

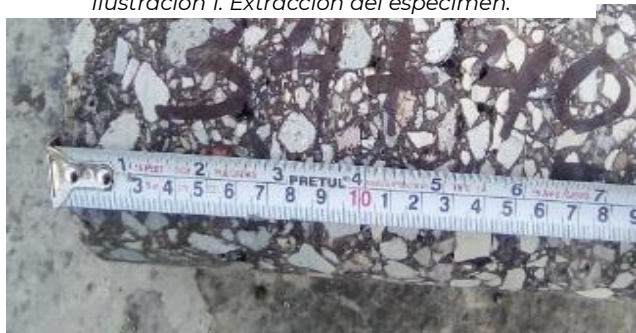
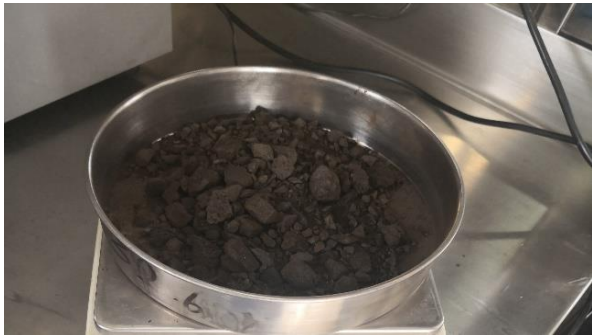
En las ilustraciones 3 y 4 se aprecia la medición del espesor y preparación de la muestra para determinar su contenido asfáltico.

Ilustración 4. Preparación del espécimen de asfalto.

Ilustración 3. Medición del espesor de la carpeta asfáltica.

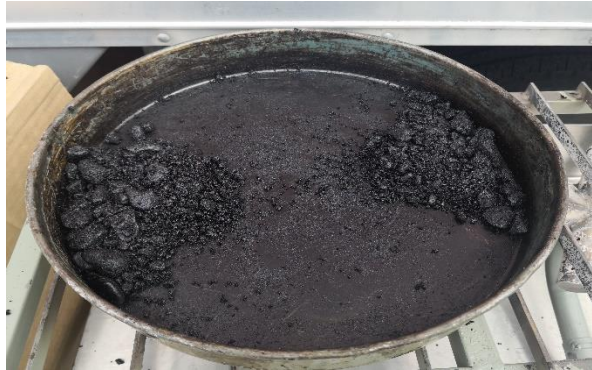
Después de disgregar el material y realizar el cuarteo se procedió a realizar el lavado de asfalto para determinar su contenido asfáltico, como se aprecia en las ilustraciones 5 y 6.

Ilustración 5. Cuarteo para obtener una muestra representativa del espécimen.

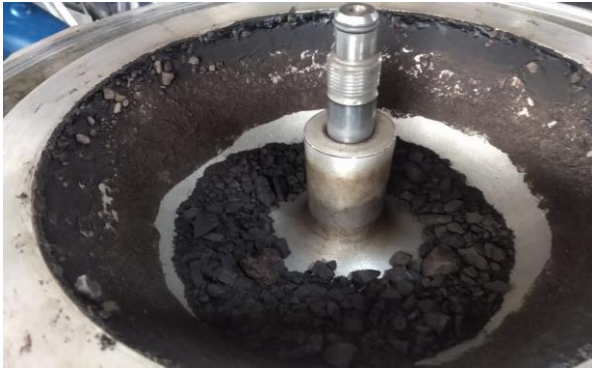
Ilustración 6. Determinación del contenido asfáltico.

El contenido de asfalto del diseño Marshall de septiembre de 2018 establece un porcentaje de 7.30% de cemento asfáltico, el cual constituye 142.50 kg/m<sup>3</sup> de mezcla compacta, como resultado de las pruebas, el eje presenta un porcentaje de 7.17%, el cual constituye 143.80 kg/m<sup>3</sup> de mezcla compacta. Por lo tanto, dicho eje cumple el porcentaje establecido.

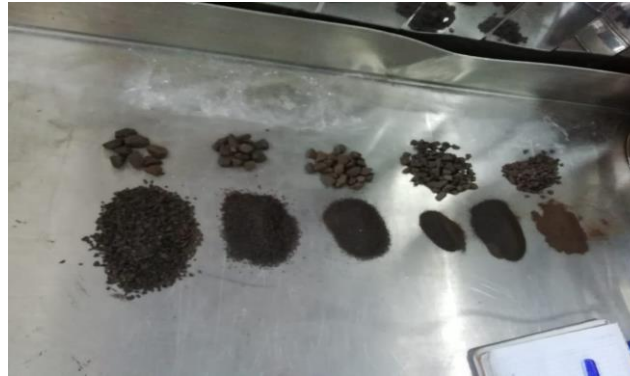
En la ilustración 7 se aprecia la determinación del análisis granulométrico.

*Ilustración 7. Determinación del análisis granulométrico.*

Respecto al análisis granulométrico se concluyó que cumple con lo establecido en el diseño Marshall proporcionado por la entidad; asimismo los agregados pétreos presentan características homogéneas.
