### **Dictamen de Verificación de Calidad de Obra Pública relativa al Contrato núm. LPI-OP-DCAGI-SC-052-17**

**Entidad:** Grupo Aeroportuario de la Ciudad de México, S.A. de C.V.

**Área visitada:** Dirección Corporativa de Construcción Lado Aire y Edificios Auxiliares

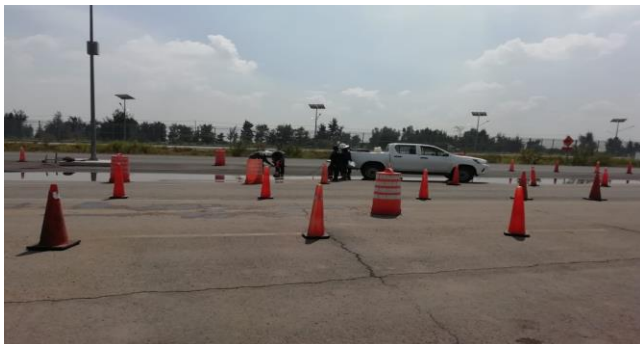
En las ilustraciones 1 y 2 se muestra la extracción de especímenes en la carpeta asfáltica del carril de la puerta 8, en los cadenamientos 0+700, 1+000 y 1+400, para determinar sus características.

Ilustración 1. Extracción del espécimen.

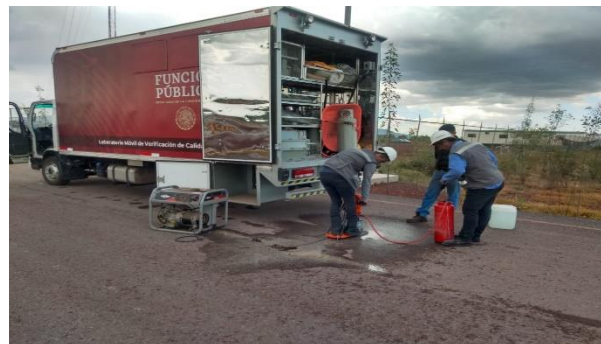
Ilustración 2. Muestra realizada sobre el carril de la puerta 8.

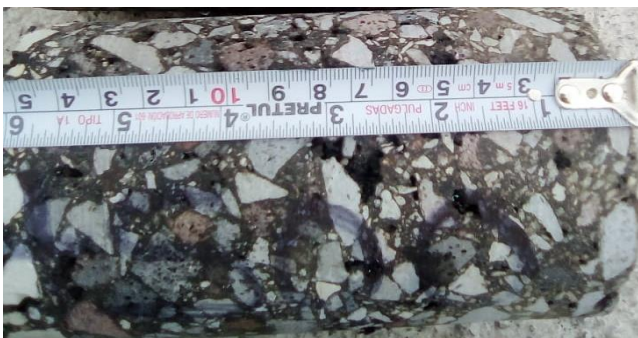
En las ilustraciones 3 y 4 se aprecia la medición del espesor y preparación de la muestra para poder determinar su contenido asfáltico.

Ilustración 3. Medición del espesor de la carpeta asfáltica.

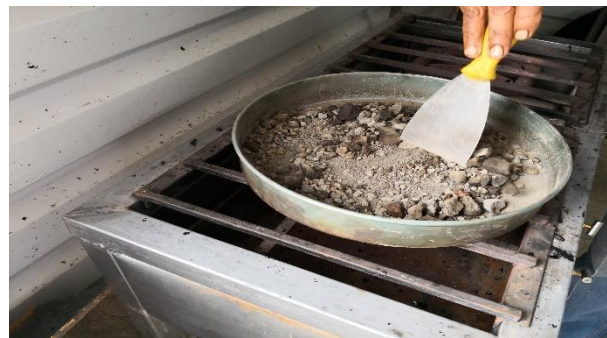
Ilustración 4. Preparación del espécimen de asfalto.

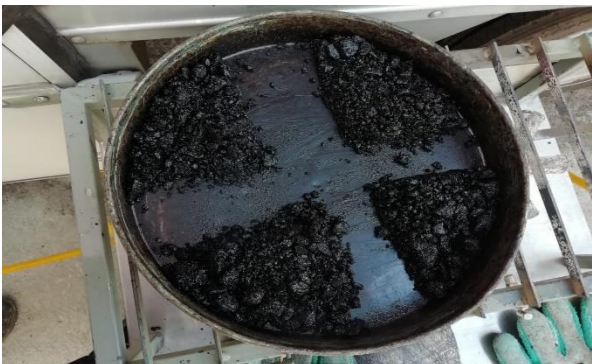
Después de disgregar el material y realizar el cuarteo se procedió a realizar el lavado de asfalto para determinar su contenido asfáltico, como se aprecia en las ilustraciones 5 y 6.

Ilustración 5. Cuarteo para obtener una muestra representativa del espécimen.

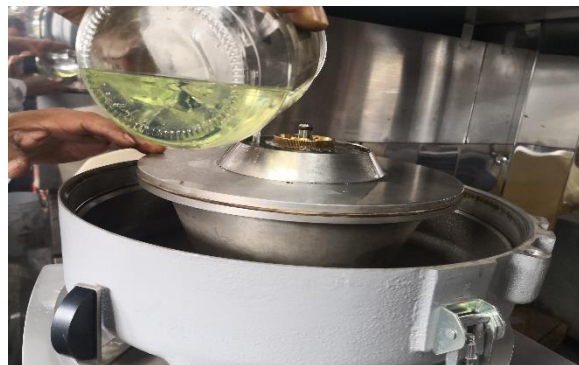
Ilustración 6. Determinación del contenido asfáltico.

El contenido de asfalto del diseño Marshall de septiembre de 2018 establece un porcentaje de 7.30% de cemento asfáltico, el cual constituye 142.50 kg/m<sup>3</sup> de mezcla compacta; sin embargo, del cadenamiento 0+700 al 1+400 se presenta un porcentaje de 6.7%, el cual constituye 135.71 kg/m<sup>3</sup> de mezcla compacta, Por lo tanto, dicha sección incumple el porcentaje establecido.

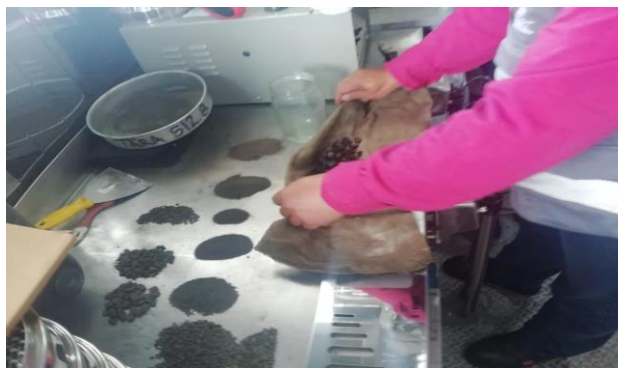
En la ilustración 7 se aprecia la determinación del análisis granulométrico.

*Ilustración 7. Determinación del análisis granulométrico.*

Respecto al análisis granulométrico se concluyó que cumple con lo establecido en el diseño Marshall proporcionado por la entidad; asimismo los agregados pétreos presentan características homogéneas.
