<b>Entidad:</b> Grupo Aeroportuario de la Ciudad de México, S.A. de C.V.	<b>Sector:</b> Comunicaciones y Transportes	<b>Clave:</b> 09 KDH
<b>Unidad Auditada:</b> Dirección Corporativa de Construcción Lado Aire y Edificios Auxiliares	<b>Clave de programa:</b> 230 Obra Pública

### **Dictamen de Verificación de Calidad de Obra Pública relativa al Contrato núm. LPI-OP-DCAGI-SC-052-17**

**Tipo de revisión:** Verificación de Calidad

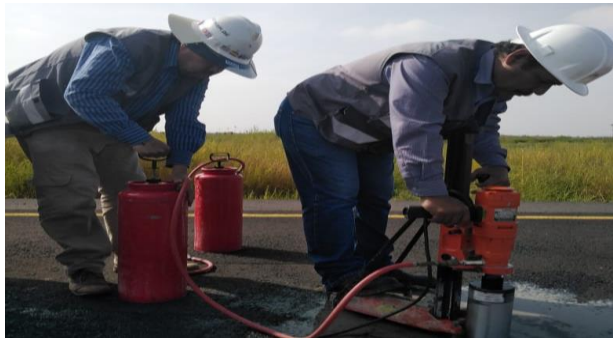
En las ilustraciones 1 y 2 se muestra la extracción de especímenes en la carpeta asfáltica del eje 4, en los cadenamientos 4+600 y 5+200, para determinar su características.

Ilustración 1. Extracción del espécimen.

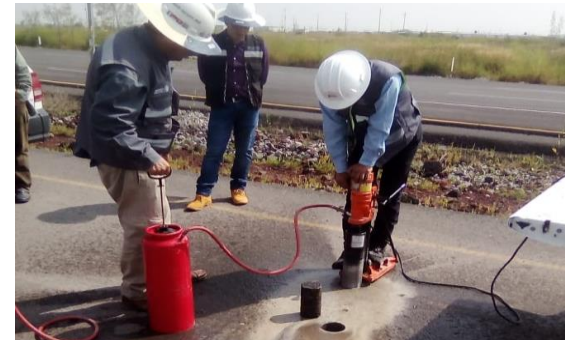
Ilustración 2. Muestra realizada sobre el eje 4.

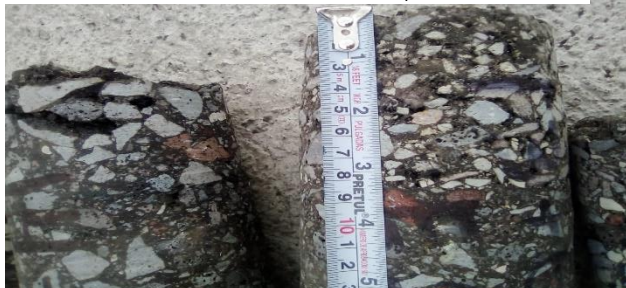
En las ilustraciones 3 y 4 se aprecia la medición del espesor y preparación de la muestra para determinar su contenido asfáltico.

Ilustración 3. Medición del espesor de la carpeta asfáltica.

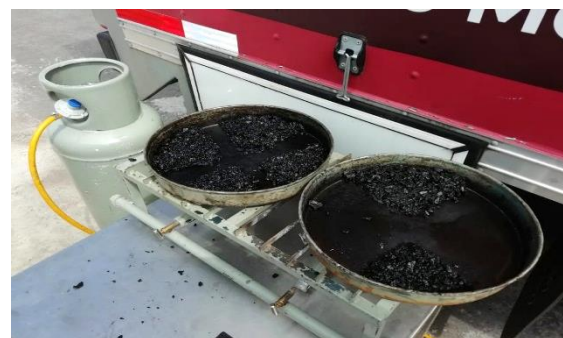
Ilustración 4. Preparación del espécimen de asfalto.

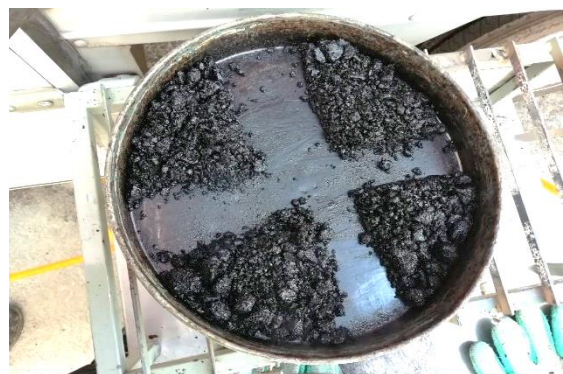
Después de disgregar el material y realizar el cuarteo se procedió a realizar el lavado de asfalto para determinar su contenido asfáltico, como se aprecia en las ilustraciones 5 y 6.

Ilustración 5. Cuarteo para obtener una muestra representativa del espécimen.

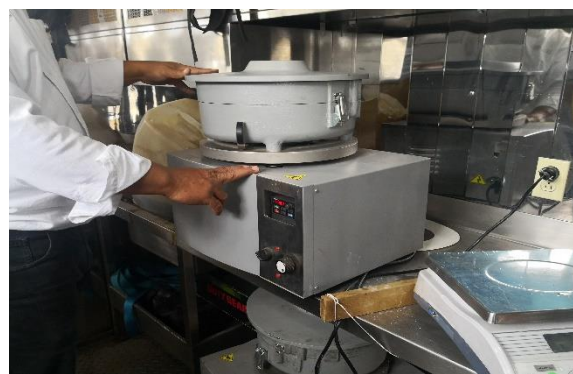
Ilustración 6. Determinación del contenido asfáltico.

El contenido de asfalto del diseño Marshall de septiembre de 2018 establece un porcentaje de 7.30% de cemento asfáltico, el cual constituye 142.50 kg/m<sup>3</sup> de mezcla compacta; como resultado de las pruebas el eje presenta un porcentaje de 7.19%, el cual constituye 145.10 kg/m<sup>3</sup> de mezcla compacta. Por lo tanto dicho eje cumple con el porcentaje establecido.

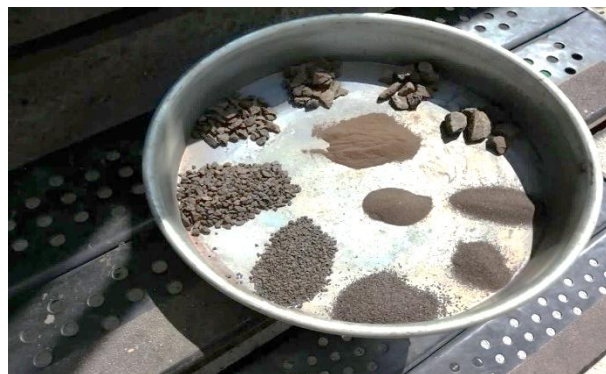
En la ilustración 7 se aprecia la determinación del análisis granulométrico.

*Ilustración 7. Determinación del análisis granulométrico.*

Respecto al análisis granulométrico se concluyó que cumple con lo establecido en el diseño Marshall proporcionado por la entidad; asimismo los agregados pétreos presentan características homogéneas.
