Dictamen de Verificación de Calidad de Obra Pública relativa al Contrato núm. LPI-OP-DCAGI-SC-052-17

Entidad: Grupo Aeroportuario de la Ciudad de México, S.A. de C.V.

Tipo de revisión: Verificación de Calidad

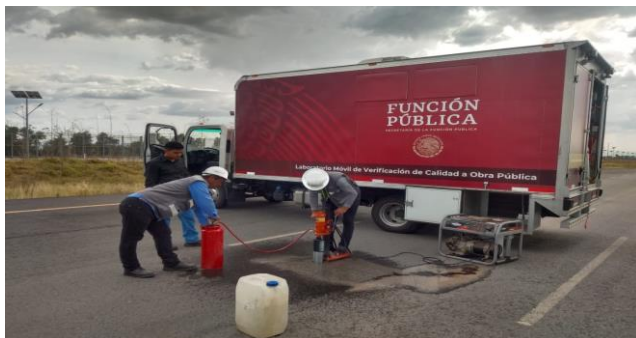
En las ilustraciones 1 y 2 se muestra la extracción de especímenes en la carpeta asfáltica sobre la calle 6, en los cadenamientos 0+140 y 0+260, para determinar sus características.

Ilustración 1. Extracción del espécimen.

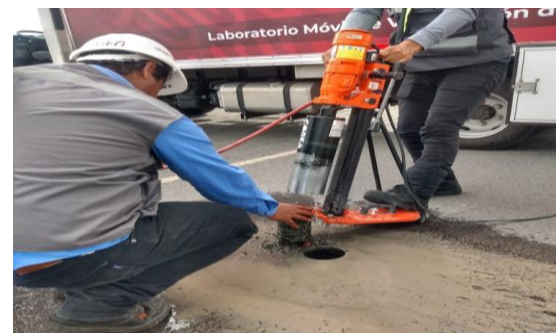
Ilustración 2. Muestra realizada sobre la calle 6.

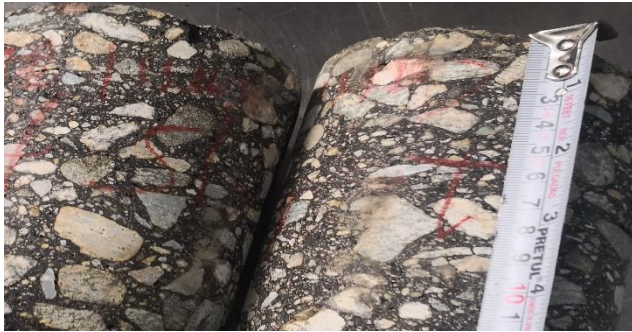
En las ilustraciones 3 y 4 se aprecia la medición del espesor y preparación de la muestra para determinar su contenido asfáltico.

Ilustración 3. Medición del espesor de la carpeta asfáltica.

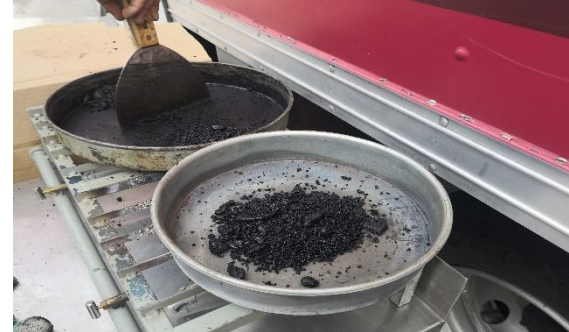
Ilustración 4. Preparación del espécimen de asfalto.

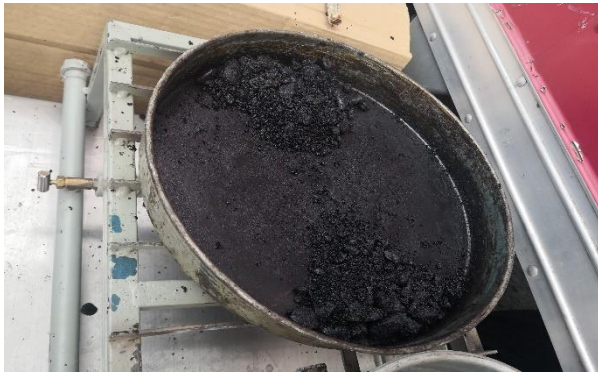
Después de disgregar el material y realizar el cuarteo se procedió a realizar el lavado de asfalto para determinar su contenido asfáltico, como se aprecia en las ilustraciones 5 y 6.

Ilustración 5. Cuarteo para obtener una muestra representativa del espécimen.

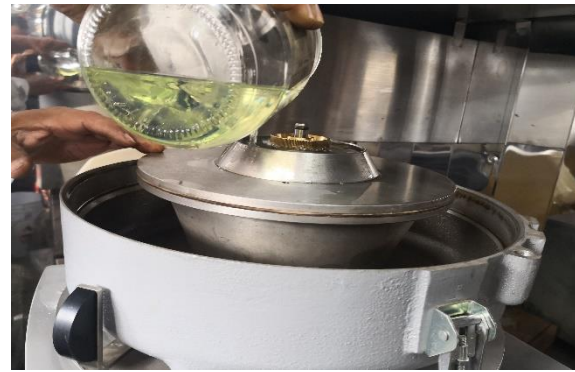
Ilustración 6. Determinación del contenido asfáltico.

El contenido de asfalto del diseño Marshall de septiembre de 2018 establece un porcentaje de 7.30% de cemento asfáltico el cual constituye 142.50 kg/m³ de mezcla compacta sin embargo el eje presenta un porcentaje de 7.30% el cual constituye 143.10 kg/m³ de mezcla compacta, por lo cual dicha calle se encuentra en cumplimiento.

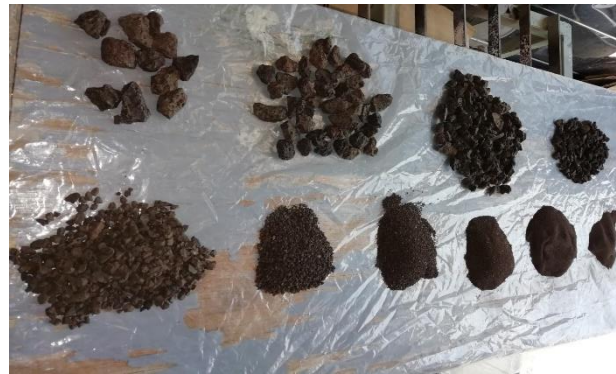
En la ilustración 7 se aprecia la determinación del análisis granulométrico.

Ilustración 7. Determinación del análisis granulométrico.

Respecto al análisis granulométrico se concluyó que cumple con lo establecido en el diseño Marshall proporcionado por la entidad, asimismo los agregados pétreos presentan características homogéneas.
